V. Aufsatz 2: Die Bau- und Nutzungsgeschichte des Collegium Augusteum

Isabelle Nispel: Das Collegium Augusteum in Wittenberg. Ein Universitätsgebäude der Frühen Neuzeit. Dissertation, TU Berlin, Berlin 2019, S. 71-156. URL http://dx.doi.org/10.14279/ depositonce-9199

Die Bau- und Nutzungsgeschichte des Collegium Augusteum

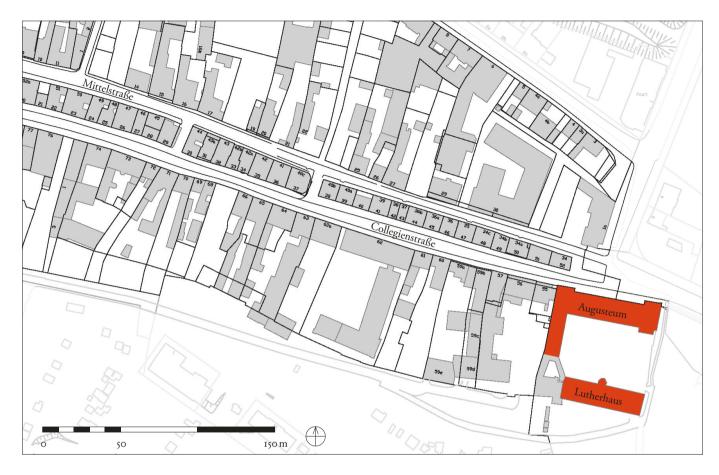
Abb. 1: Ausschnitt des Lageplans der Stadt Wittenberg mit Augusteum und Lutherhaus

Die Gebäude des ehemaligen Collegium Augusteum befinden sich am östlichen Ende der Collegienstraße, der Hauptstraße, die Wittenberg in Ost-West-Richtung durchzieht. Das Ensemble aus Vorderhaus mit Seitenflügel (heute als Augusteum bezeichnet) auf dem nördlichen und westlichen Teil des Grundstücks sowie dem Lutherhaus im Süden, markiert damit gleichzeitig den östlichen Abschluss der mittelalterlichen und frühneuzeitlichen Stadtanlage. Die Gebäude gruppieren sich um einen Innenhof, der im Osten von einer Mauer abgeschlossen wird. Seit dem Ende des 19. Jahrhunderts ist das Augusteum über eine sog. Verbindungshalle mit dem Lutherhaus verbunden (Abb. 1).

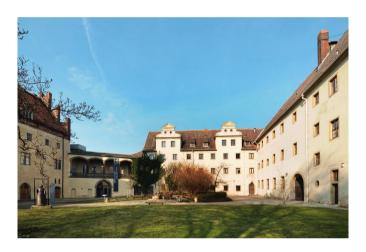
Abb. 3: Wittenberg, Collegienstraße 54, Innenhof mit Lutherhaus, Verbindungshalle, Seitenflügel und Vorderhaus des Augusteums (von links), Blick nach Westen, Aufnahme 2010

Die Südfassade des Vorderhauses (Abb. 3, 4) weist 15 Fensterachsen auf und im Osten ist ein um eine Fensterachse vorstehender dreigeschossiger Anbau vor die Fassade gestellt, der die Breite des Ostrisalits an der Nordfassade aufnimmt. 15 Der Anbau hat zwar die gleiche Trauf höhe wie das Vorderhaus, sein Dach ist jedoch niedriger ausgebildet als das Hauptdach. Insgesamt weist die Südfassade im Vergleich zur Nord- und Ostfassade ein unruhiges Fassadenbild auf. Wie an den anderen Fassaden des Vorderhauses ist auch hier nicht in jedem Geschoss in allen Fensterachsen eine Fensteroder eine Türöffnung vorhanden. Doch gibt es hier eine höhere Variation an Fenstergrößen sowie Fensteröffnungen, die sich zwischen den Achsen oder zwischen den Geschossen befinden. Verstärkt wird das unruhige Bild durch je ein im Erd- und 1. Obergeschoss vorhandenes Rundfenster. Im Erdgeschoss befinden sich elf Fensteröffnungen, davon eine im Anbau, sowie drei Türöffnungen. Im Haupthaus ist eine rechteckige Türöffnung mittig und eine zweite, rundbogige, leicht asymmetrisch nach Westen versetzt angeordnet, so dass

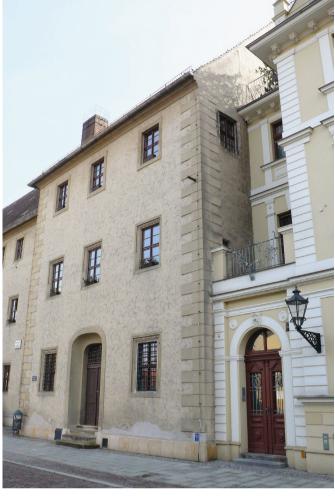
Abb. 9: Wittenberg, Collegienstraße 54, Augusteum, Westrisalit des Vorderhauses, Nord- und Westfassade, Aufnahme 2010

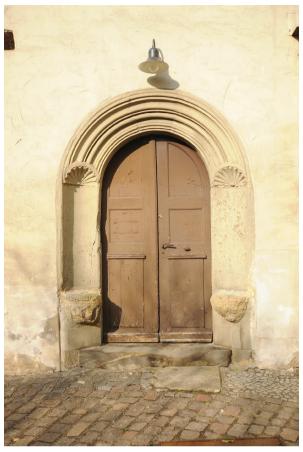
Abb. 13: Wittenberg, Collegienstraße 54, Augusteum, Seitenflügel, Sitznischenportal Ostfassade, Aufnahme 2010

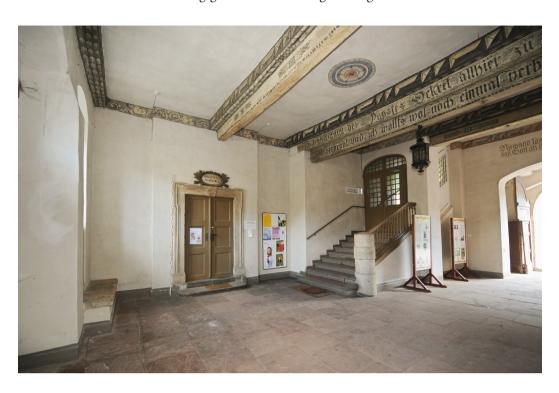
Abb. 14: Wittenberg, Collegienstraße 54, Durchgang im Vorderhaus des Augusteums mit Zugang zur Bibliothek und Haupttreppe, Aufnahme 2011

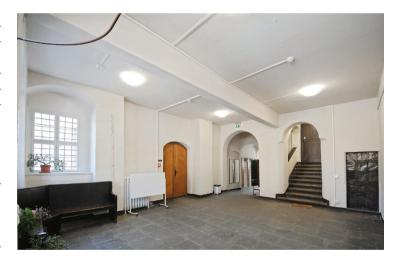
Abb. 15: Wittenberg, Collegienstraße 54, Augusteum, Vorderhaus, Foyer im Westrisalit mit Treppe ins 1. Obergeschoss, Aufnahme 2011

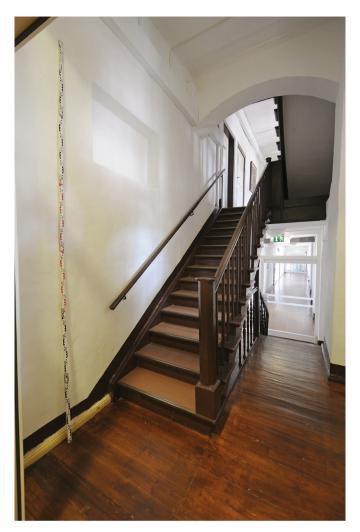
Abb. 16: Wittenberg, Collegienstraße 54, Augusteum, Treppe, die Vorderund Seitengebäude miteinander verbindet, Aufnahme 2011

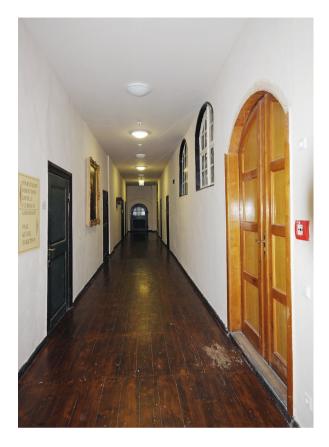
Abb. 19: Wittenberg, Collegienstraße 54, Augusteum, Vorderhaus, Flur im 1. Obergeschoss, Blick nach Osten, Aufnahme 2009

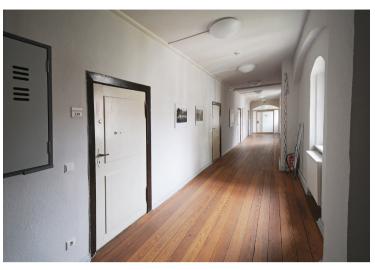
Abb. 20: Wittenberg, Collegienstraße 54, Augusteum, Seitenflügel, Flur im 2. Obergeschoss, Blick nach Süden, Aufnahme 2009

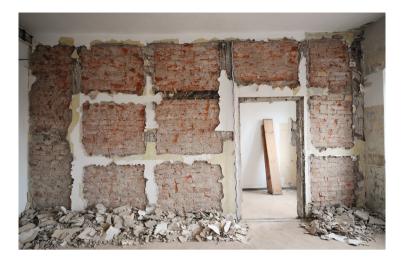
Abb. 21: Wittenberg, Collegienstraße 54, Augusteum, Vorderhaus, Raum 215 (2. OG), Westwand, Aufnahme 2013

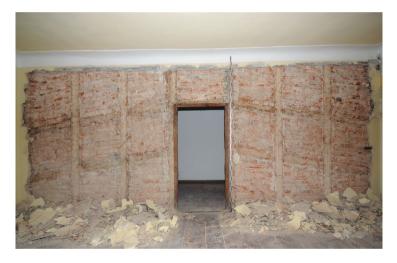
Abb. 22: Wittenberg, Collegienstraße 54, Augusteum, Vorderhaus, Raum 221 (2. OG), Westwand, Aufnahme 2013

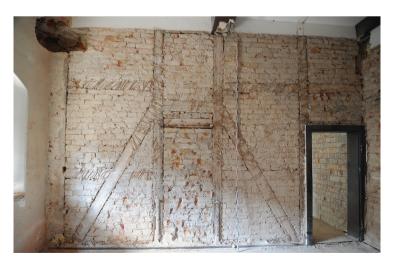
Abb. 23: Wittenberg, Collegienstraße 54, Augusteum, Vorderhaus, Raum 122a, b (1. OG), Westwand mit Hänge-Sprengwerk, Aufnahme 2015

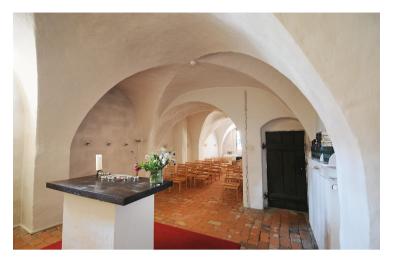
Abb. 24: Wittenberg, Collegienstraße 54, Augusteum, Vorderhaus, Raum 016 mit Kreuzgewölben (EG), letzte Nutzung als Kappelle, Aufnahme 2011

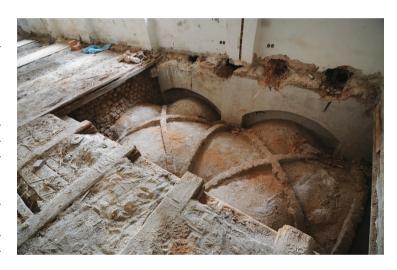
Abb. 25: Wittenberg, Collegienstraße 54, Augusteum, Vorderhaus, Raum 232, Blick auf Kreuzgewölbe im 1. Obergeschoss (Raum 124, 125) von oben, Aufnahme 2016

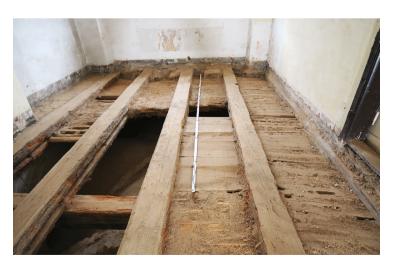
Abb. 26: Wittenberg, Collegienstraße 54, Augusteum, Vorderhaus, Raum 112 (1. OG), Holzbalkendecke über Kreuzgewölbe von Raum 016 mit Lehmwickeln von 1581–82 und Ergänzungen von 1785–1802, Aufnahme 2014

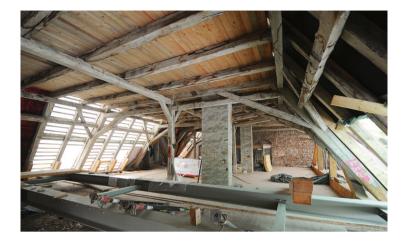
Abb. 27: Wittenberg, Collegienstraße 54, Augusteum, Vorderhaus, unteres Dachgeschoss westlicher Teil, Blick nach Südwesten, 1785–1802, Aufnahme 2014

Dach: Das Dachwerk des Vorderhauses ist als Kehlbalkendach mit zwei Kehlbalkenlagen ausgeführt und besteht aus einem liegenden Stuhl sowie zusätzlichen Spitzsäulen entlang der Firstlinie, in die die Sparren und die Kehlbalken einbinden (Abb. 27, 28). Dabei dienen Riegel und Kopfbänder sowohl zwischen den Spitzsäulen als auch zwischen den Stützen des liegenden Stuhls zur Längsaussteifung. Das Dachwerk besteht aus 62 Gebinden, von denen 16 als Voll- und 46 als Leergebinde ausgeführt sind. Zusätzlich gibt es je drei Diagonalgebinde, die den Übergang vom Hauptdach zu den Gebinden der Risalitbereiche bilden. Da das Vorderhaus im Bereich der Risalitbereichen im Verhältnis zum Mittelbau um 90 cm nach Norden (zur Straße)

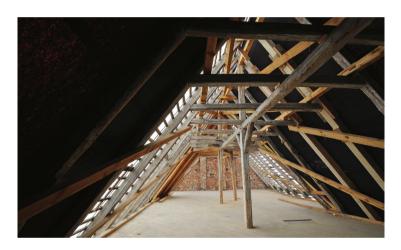
Abb. 28: Wittenberg, Collegienstraße 54, Augusteum, Vorderhaus, oberes Dachgeschoss westlicher Teil, Blick nach Westen, 1785–1802, Aufnahme 2014

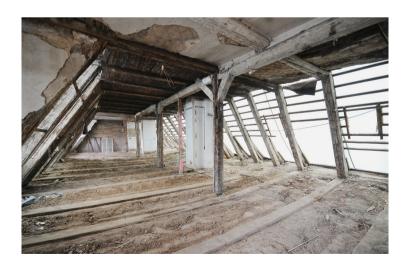
Abb. 29: Wittenberg, Collegienstraße 54, Augusteum, Seitenflügel, untere Dachgeschossebene (3. Obergeschoss entkernt), Blick nach Südwesten, 1581–82, Aufnahme 2015

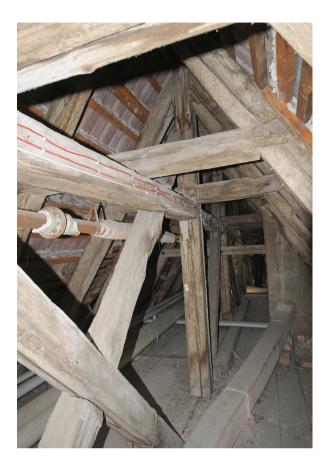
Abb. 30: Wittenberg, Collegienstraße 54, Augusteum, Seitenflügel, Spitzboden des Dachgeschosses, Blick nach Südosten, 1581–82, Aufnahme 2010

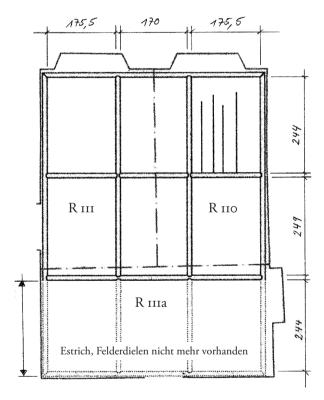
Abb. 41: Wittenberg, Collegienstraße 54, Augusteum, Vorderhaus, Felderdielen mit rahmenden Holzfriesen mit sechs, ehem. zwölf, Dielenfeldern in den Räumen 110, 111, 111a (ehem. ein Raum, 1. OG), um 1817, Skizze mit Rekonstruktion der verlorenen drei Felder, schwarz: Felderdielen, blau: Raumgrundriss

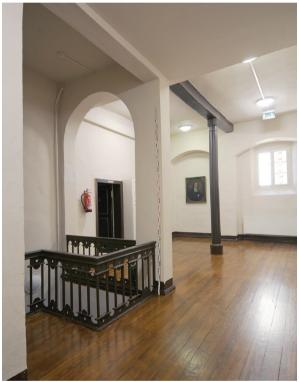
Abb. 43: Wittenberg, Collegienstraße 54, Augusteum, Vorderhaus, I. Obergeschoss, Flur mit Treppe und Steckgeländer im Westrisalit, 1785–1802, Aufnahme 2011

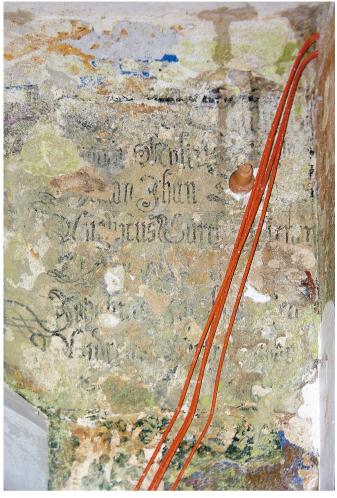
Abb. 46: Wittenberg, Collegienstraße 54, Augusteum, Seitenflügel, Raum 131 (I. OG) mit freigelegter Inschrift an der Ostwand, 17./18. Jahrhundert, Aufnahme 2014

nige Befunde zur baulichen Gestaltung festgestellt werden, doch im 1. Obergeschoss des Seitenflügels ist eine Inschriftenmalerei aus dieser Zeit überkommen (Abb. 45, 46).³⁰ Die Wand- und Deckenfassungen der Bauphase 1785–1802 sind hingegen in großen Teilen des Gebäudes überliefert. Doch erst für die nächste Phase, als Anfang des 19. Jahrhunderts das Evangelische Predigerseminar die Räumlichkeiten bezog, lässt sich eine umfangreiche dekorative Aufwertung des Augusteums

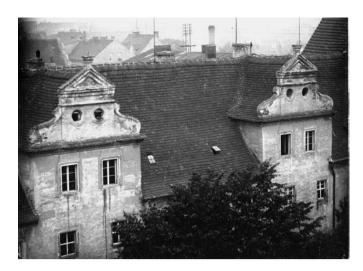
Abb. 49: Wittenberg, Collegium Augusteum, Ostansicht des Seitenflügels mit Zwerchhäusern, um 1900

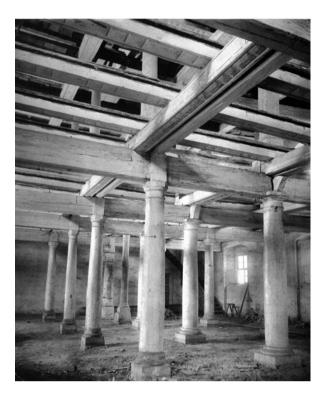
Abb. 56: Wittenberg, Collegium Augusteum, Vorderhaus, Bibliothekssaal entkernt (EG), um 1900, Blick nach Nordwesten. Zu sehen sind die Sandsteinsäulen von 1581–82 (mittlere Reihe, rechts im Bild), die Holzsäulen von 1785–1802 (links) sowie die verschiedenen Unterzüge. In der Nordwestecke liegt eine Treppe zum Fürstensaal im 1. Obergeschoss

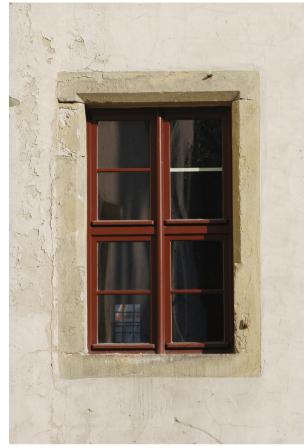
Abb. 59: Wittenberg, Collegienstraße 54, Augusteum, Vorderhaus, Südfassade, Fenster 016aS-F1 (EG, Raum 016a) mit einfach gefastem, in Karnies auslaufendem Gewände, 1581–82, seitliche Gewändesteine 1785–1802 nach oben verlängert, Aufnahme 2011

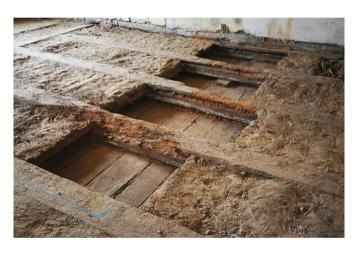
Abb. 62: Wittenberg, Collegienstraße 54, Augusteum, Vorderhaus, Räume 221–222 (2. OG), Blick nach Nordosten, Deckenbalken vom 1. Obergeschoss von oben freigelegt. Sichtbar sind die Farbfassung an der Unterseite und die Lehmstakenfüllung, die nicht bis zur Unterkante der Deckenbalken reicht, weshalb diese von unten sichtbar waren (1581–82). Decke von unten mit Brettschalung verkleidet (1785–1802), Aufnahme 2016

verputzt, so dass die sichtbaren Deckenbalken die Decken gliederten (Abb. 62). Die Unterzüge waren im Erdgeschoss schwarz gefasst und wurden an den Wandauflagern von schwarzen Begleitstrichen flankiert und mit Ornamenten gestaltet (Abb. 61). Auch gibt es Befunde für eine ornamentale Gestaltung der Frieszone unterhalb der Decke.⁷⁷ Sowohl der Bibliothekssaal im Erdgeschoss als auch der Fürstensaal im 1. Obergeschoss weisen im Rahmen der Gestaltung des Augusteums eine Besonderheit auf: In beiden Sälen war die Decke nicht nur durch zurückspringende Deckenfelder und die damit sichtbaren Deckenbalken gegliedert. Zusätzlich war hier die Untersicht der Deckenbalken gleich den Unterzügen mit einer Diamantierung gestaltet (Abb. 56, 57).⁷⁸ Neben den Sälen ist der Raum nördlich des Eingangsflurs im Erdgeschoss des Seitenflügels durch eine

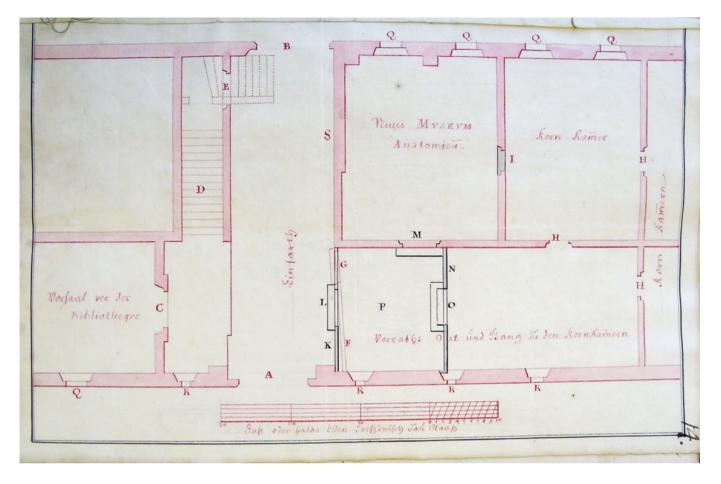
Abb. 66: Wittenberg, Collegium Augusteum, Vorderhaus, Teil des Erdgeschosses zur Einrichtung des anatomischen Museums westlich der Durchfahrt, 1736. Rot: Bestand, grau: Neubau

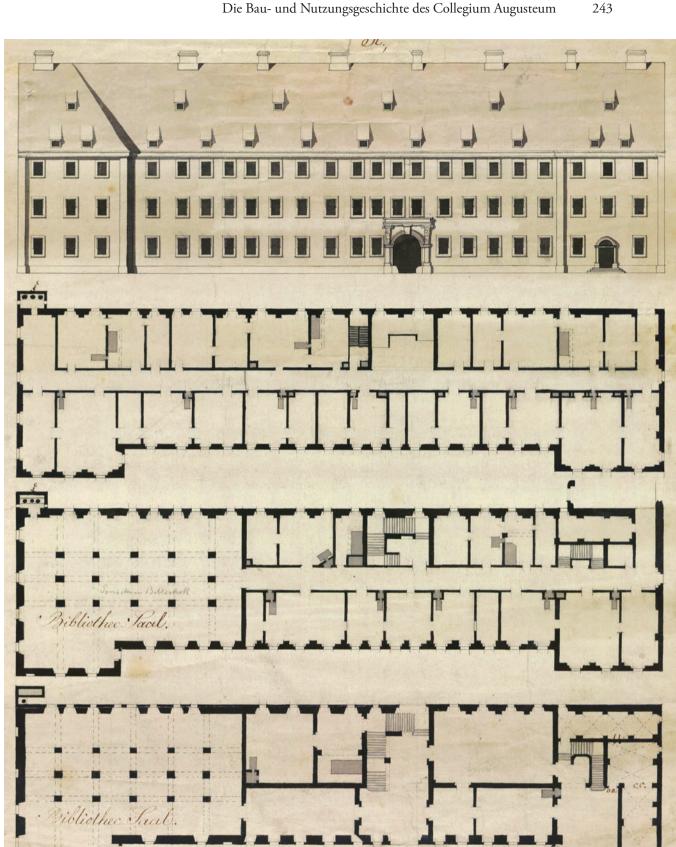
Abb. 68: Wittenberg, Collegium Augusteum, *Vorder-Gebäude des Augustei* (Grundrisse EG, 1. OG, 2. OG, Nordansicht) Maßstab o. Maßangabe (vermutl. Rheinische Fuß), C. C. V[oigt], 1816

- 125 Es gibt zwei Plansätze, die jeweils Vorder- und Seitengebäude des Augusteums abbilden und auf die Zeit um 1816 datiert werden können. Ein Satz ist von C. C. V.[oigt] (Abb. 68, 69) und bildet das Vorderhaus in Grundrissen vom Erdgeschoss bis zum 2. Obergeschoss und der Nordansicht sowie den Seitenflügel in Grundrissen vom Erdgeschoss bis zum 3. Obergeschoss (unteres Dachgeschoss) ab. Diese Zeichnung sind auf 1816 datiert, vgl. StLgst, Lutherhaus WB, grfl XV 6585, 6485 (Zeichnungen). Der zweite Satz von Dümbte ist undatiert, kann aber im Vergleich auch in die Zeit um 1816 eingeordnet werden.

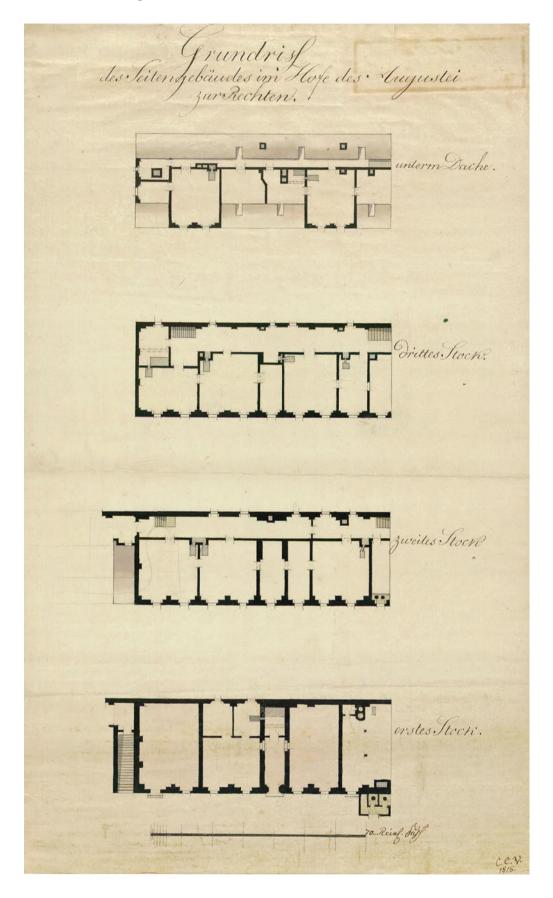
Abb. 69: Wittenberg, Collegium Augusteum, *Grundriss des Seitengebäudes im Hofe des Augustei zur Rechten, erstes, zweites, drittes Stock, unterm Dache* (EG, 1. OG, 2. OG, DG/3. OG) Maßstab in Rheinische Fuß, C. C. V[oigt], 1816

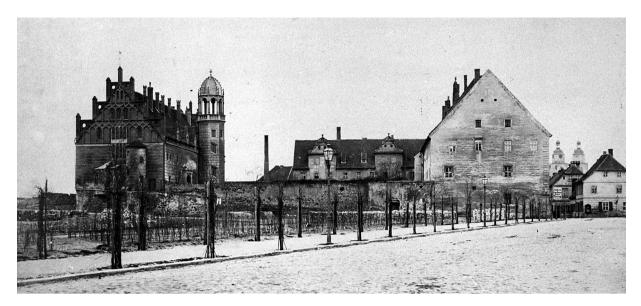
Abb. 72: Wittenberg, Augusteum (rechts) und Lutherhaus (links), Ostansicht, Messbild, nach 1873 – vor 1900

anschließend an die neue Dachform angepasst worden. 147 Die Hoffassade des Vorderhauses ist seit der Bauphase 1785–1802 durch unterschiedlich große Öffnungen geprägt: Die kleinen Fensteröffnungen besitzen die ursprüngliche Fenstergröße der ersten Bauphase. Im Erdgeschoss und im 2. Obergeschoss wurden einige Öffnungen nach unten und im 1. Obergeschoss nach oben verlängert und die Fenstergewände entsprechend ergänzt. 148 Möglicherweise erfolgte auch in dieser Bauphase der Anbau eines vom Erdbis zum 2. Obergeschoss reichenden Aborterkers in der Mitte der Südfassade (Abb. 71, 72). Bis Ende des 19. Jahrhunderts ist der Aborterker an dieser Stelle nachweisbar. 149

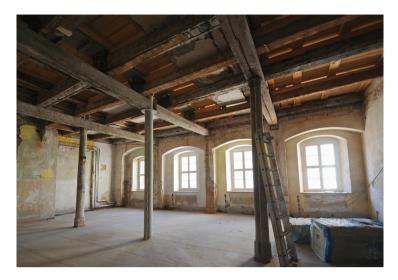
Abb. 73: Wittenberg, Collegienstraße 54, Augusteum, Vorderhaus, Erdgeschoss, wiederhergestellte Größe des ehemaligen Hörsaals der Bauphase 1785–1802. Die mittlere hölzerne Säule musste aus statischen Gründen durch eine Stahlstütze ersetzt werden, Aufnahme 2016

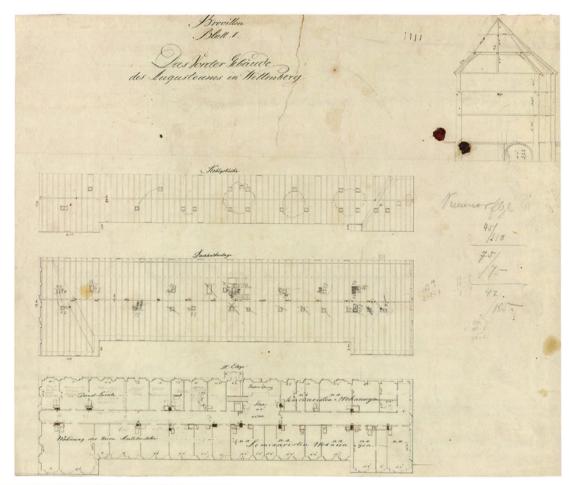
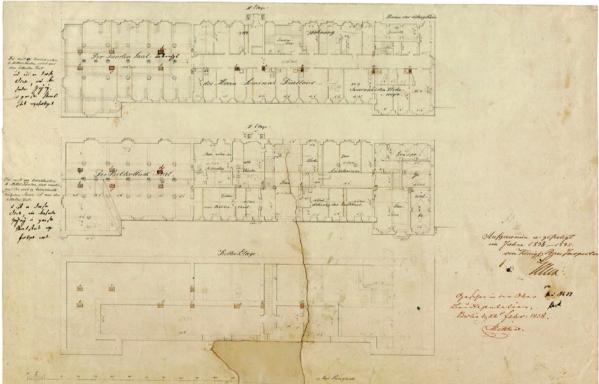
Abb. 74a, b: Wittenberg, Augusteum, *Das Vorder Gebäude des Augusteums in Wittenberg. Keller. Etage, I., II., III. Etage, Dachbalkenlage, Kehlgebälke* (Grundrisse KG, EG, 1. OG, 2. OG, DG, Querschnitt), Maßstab in Preußische Fuß, Gause, 1833–35

S. 140. In den Grundrissen von 1833–35 (Abb. 74a, b) sind die bestehenden Säulen in beiden Sälen beschriftet und als massive Säulen sowie Holzsäulen gekennzeichnet. Es zeigt sich, dass zu dieser Zeit neben jüngeren Holzsäulen in der Bibliothek vier Steinsäulen sowie eine Holzsäule *aus der ältesten Zeit* in der Mittelachse des Raumes stehen und darüber im Fürstensaal sechs Holzsäulen, ebenso *aus der ältesten Zeit*, StLgst, Lutherhaus, WB, grfl XV 6496. Es ist nicht mehr nachvollziehbar, ob an Stelle der einen Eichensäule im Bibliothekssaal ursprünglich auch eine Steinsäule gestanden hat. Dass in dieser Achse zur Erbauungszeit keine Säule gestanden haben soll, ist unwahrscheinlich. Vermutlich wurde dieser Gewändetyp auch an der Ostfassade eingebaut. Da um 1900 die östliche Außenwand

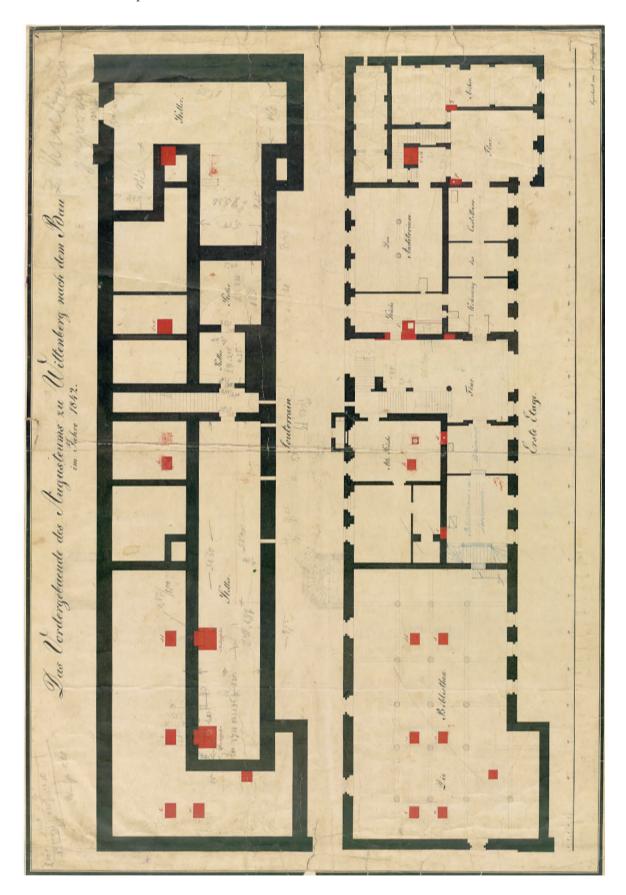
Abb. 75: Wittenberg, Augusteum, *Das Vordergebäude des Augusteums zu Wittenberg nach dem Bau im Jahre 1*2. Souterrain, Erste Etage (Grundrisse KG, EG), Maßstab in Fuß, J. Seyffert, 1842

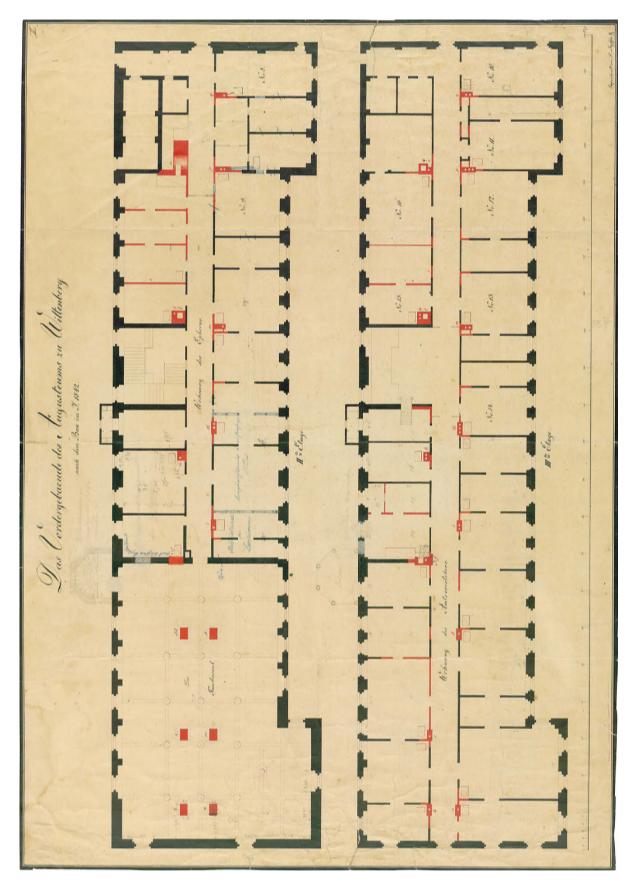
Abb. 76: Wittenberg, Augusteum, Das Vordergebäude des Augusteums zu Wittenberg nach dem Bau im J[ahre] 1842. IIte, IIIte Etage (Grundrisse 1. OG, 2. OG), Maßstab in Fuß, J. Seyffert, 1842

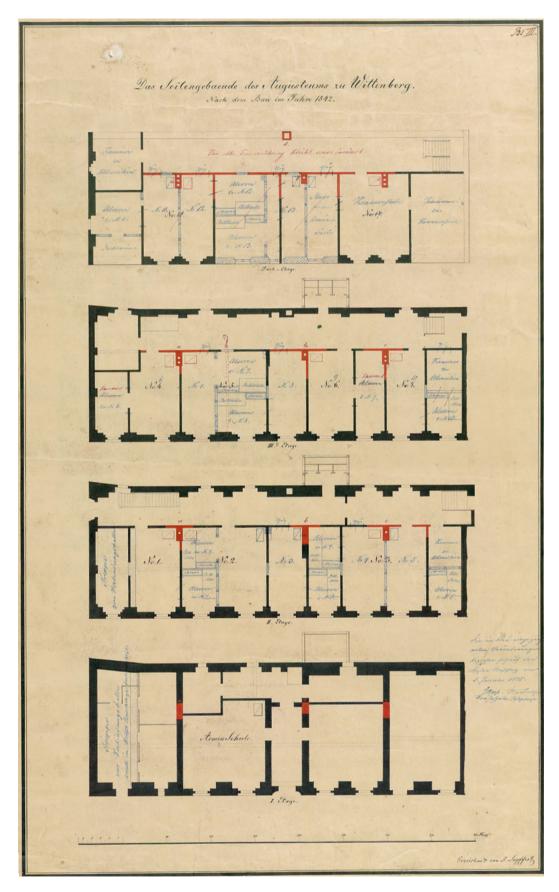
Abb. 77: Wittenberg, Augusteum, *Das Seitengebäude des Augusteums zu Wittenberg. Nach dem Bau im Jahre I***2** *I., II., III.te Etage, Dach-Etage* (Grundrisse EG, 1. OG, 2. OG, DG/3. OG), Maßstab in Fuß, J. Seyffert, 1842

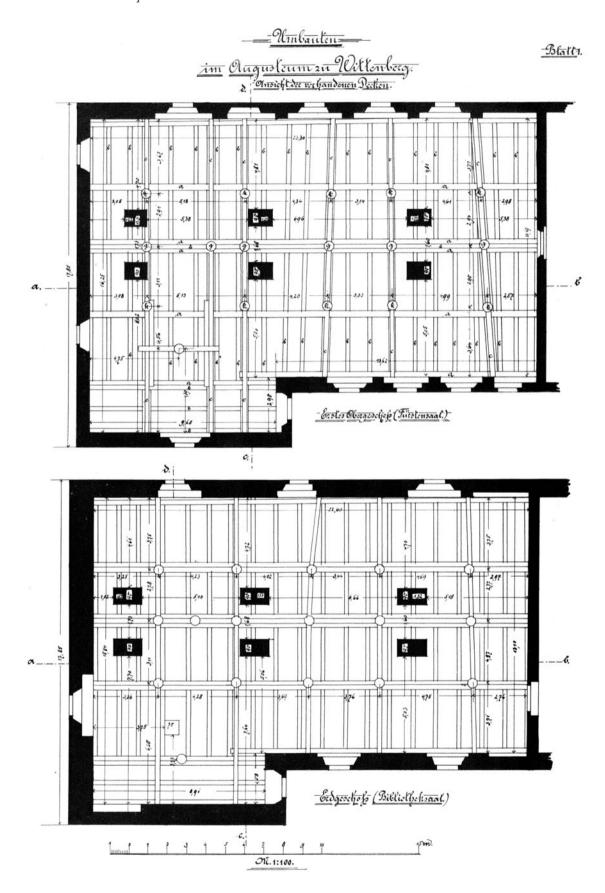
Abb. 79: Wittenberg, Augusteum, *Umbauten im Augusteum zu Wittenberg. Ansicht der vorhandenen Decken. Blatt 1. Erdgeschoss (Bibliotheksaal), Erstes Obergeschoss (Fürstensaal)* (Grundrisse EG, 1. OG), Maßstab in Meter, um 1899

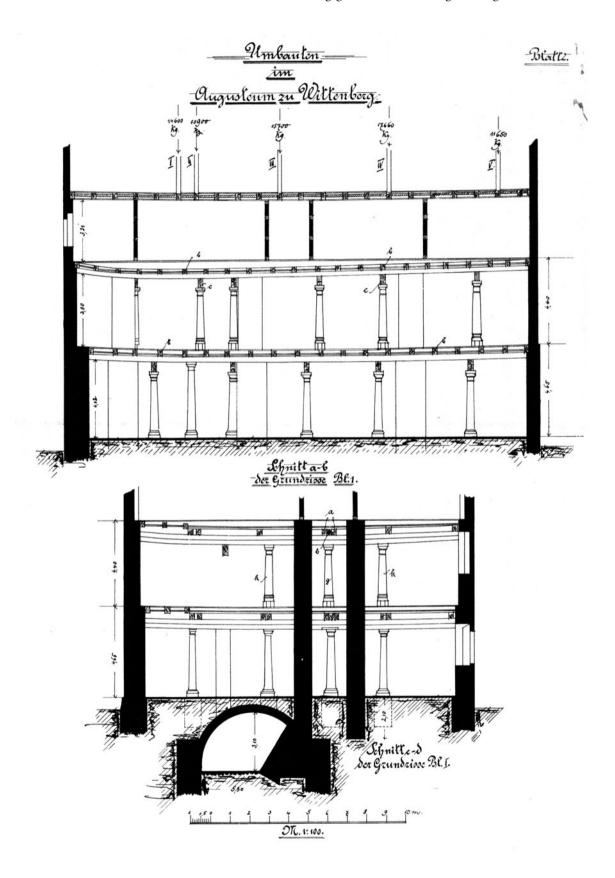
Abb. 80: Wittenberg, Augusteum, *Umbauten im Augsuteum zu Wittenberg, Bl. II. Schnitt a–b, c–d der Grundrisse Bl. I*, Maßstab in Meter, um 1899

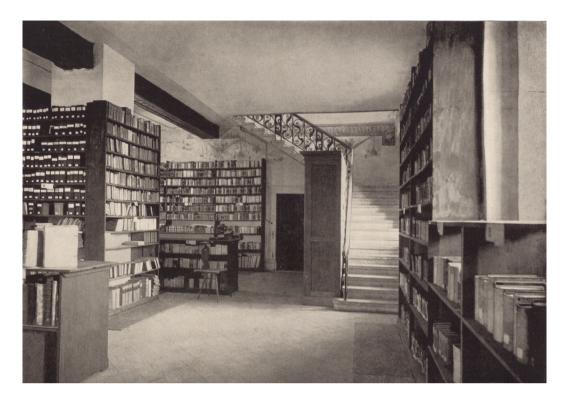
Abb. 81: Wittenberg, Augusteum, Bibliothek im Erdgeschoss des Vorderhauses, Blick nach Westen. In der Nordwestecke eine Treppe in den Fürstensaal im 1. Obergeschoss (um 1900). An der Westwand Friesmalerei, die an die Wandgestaltungen des 16. Jahrhunderts angelehnt ist, Aufnahme Anfang 20. Jh.

die alten Konstruktionen durch je sechs Mauerwerkspfeiler in den Sälen und Stahlträgerdecken mit drei Längsunterzügen in der Bibliothek im Erdgeschoss sowie drei Längs- und drei Querunterzügen im Fürstensaal im 1. Obergeschoss.²¹⁰ Im Dach wurde über den Sälen im Risalitbereich ein Hängewerk eingebaut, um den über die Jahrhunderte bestehenden statischen Problemen entgegenzuwirken.²¹¹ Die ausgebauten Säulen und Unterzüge wurden nicht entsorgt, sondern als Dekoration den neuen Tragkonstruktionen vorgeblendet. So sind sie bis heute, wenn auch nicht in situ, erhalten geblieben. Eine Analyse der wiederverwendeten Bauelemente sowie der Planungszeichnungen zeigt, dass die historischen Bauteile nicht beliebig eingesetzt wurden, sondern deren Anordnung einer gestalterischen Gesamtkonzeption unterlag. Dabei erfolgte eine gänzlich neue Zusammensetzung und Kombination der Bauteile unterschiedlicher Bauphasen (Abb. 64). Die Oberflächen der Holzunterzüge wurden als Bretter abgetrennt und als Verkleidung der Stahlträger-Unterzüge eingesetzt. Hierfür fanden die diamantierten Unterzüge für

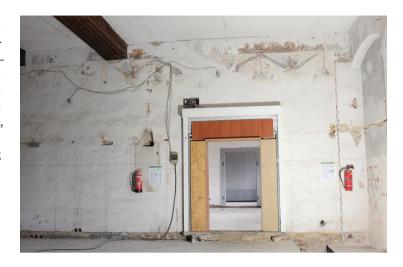
Abb. 82: Wittenberg, Collegienstraße 54, Augusteum, Vorderhaus, Erdgeschoss, erhaltene Friesgestaltung von 1898–1901 an der Westwand im ehem. Bibliothekssaal, Aufnahme 2014

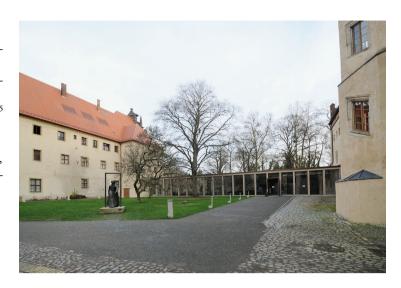
Abb. 83: Wittenberg, Collegienstraße 54, Augusteum (links) und Lutherhaus (rechts) mit neuer Eingangshalle, Blick nach Osten, Aufnahme 2015

Mit der Festlegung, das Augusteum künftig für Sonderausstellungen der Stiftung Luthergedenkstätten und zur Unterbringung der Museumspädagogik, von Gastronomie sowie von Verwaltungsräumen zu nutzen, zog 2012 das Evangelische Predigerseminar aus dem Gebäude aus. Bereits 2015 wurde das Gebäude erstmalig als Museum für Sonderausstellungen genutzt. Zuvor fanden umfangreiche Sanierungsarbeiten statt, die für eine erste Sonderausstellung unterbrochen und im Winter 2015/16 wieder aufgenommen wurden. Die Sanierungsarbeiten hatten zum Ziel, eine Nutzung als Museum nach heutigen Richtlinien zu ermöglichen und die dafür notwendige statische Ertüchtigung denkmalgerecht umzusetzen. Auch wurde eine neue Eingangshalle entlang der Grundstücksmauer im Osten errichtet, die nun das Reformationsgeschichtliche Museum im Lutherhaus mit den Ausstellungsflächen im Vorder- und Seitengebäude des ehemaligen Collegium Augusteum verbindet (Abb. 83). Die Eingangshalle ist

ein eingeschossiger Bau, der sich zum Hof hin mit einer streng gegliederten Fassade aus Sandsteinstützen und großen Glasflächen präsentiert und dessen Rückwand von der Grundstücksmauer gebildet wird, die auch im Inneren des Gebäudes sichtbar ist. Der Neubau vereint die für das Museum notwendigen Funktionen von Kasse, Garderobe, Shop und Toiletten zentral an einem Ort.²³⁷

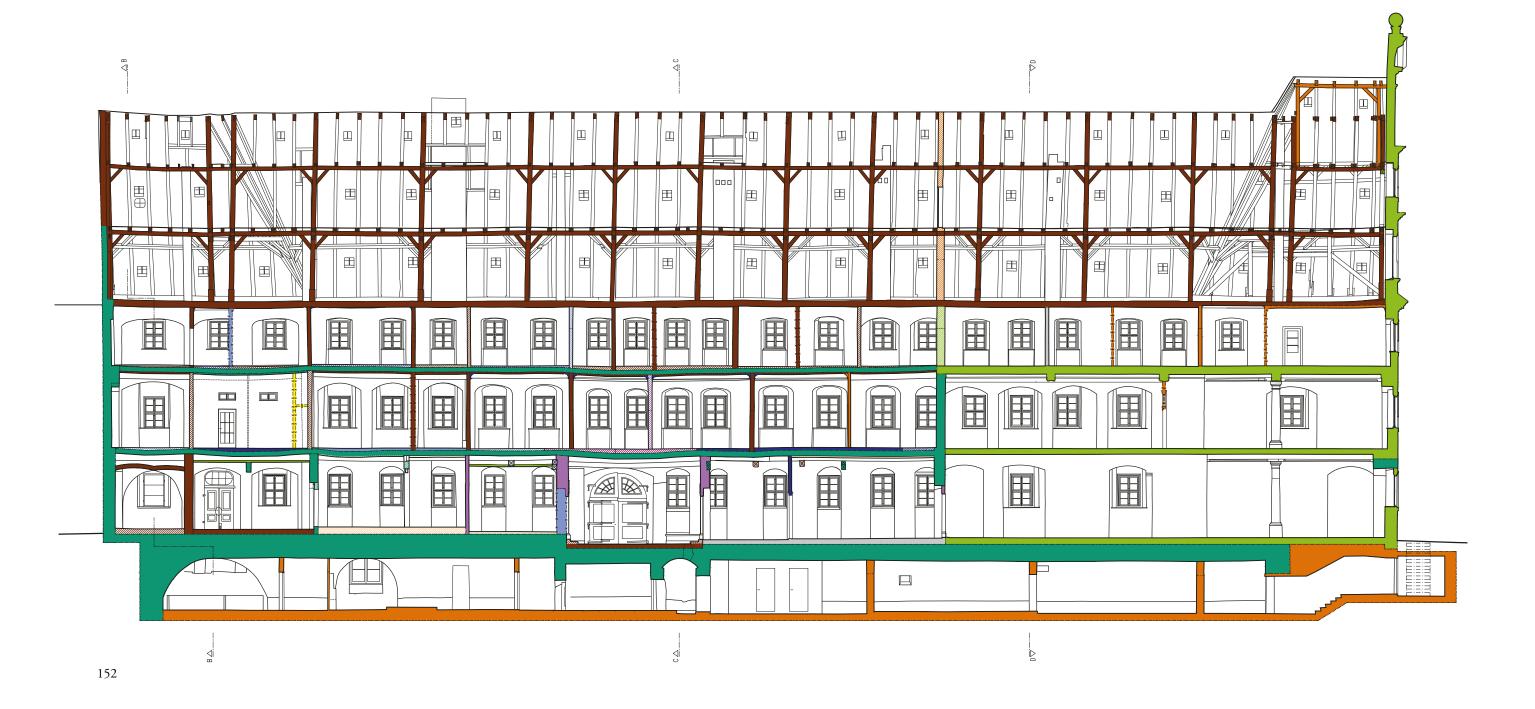
1898-1901 vor 1581 1581-98 Anfang 20. Jahrhundert –1945 17. Jahrhundert 1945-89 2000-2010 1785-1802 je nach Farbe vermutlich entsprechende Bauphase unbekannt -×-×- Abbruch 2012–2017

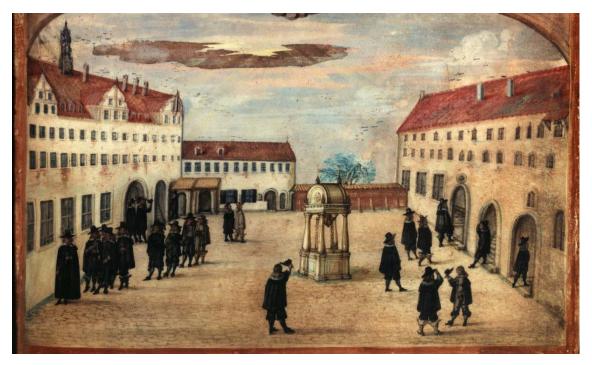
S. 98, Abb. 9: Collegium Fridericianum, Blick nach Osten, Semestertitel aus der Matrikel der Leucorea WS 1644/45 (Ausschnitt).

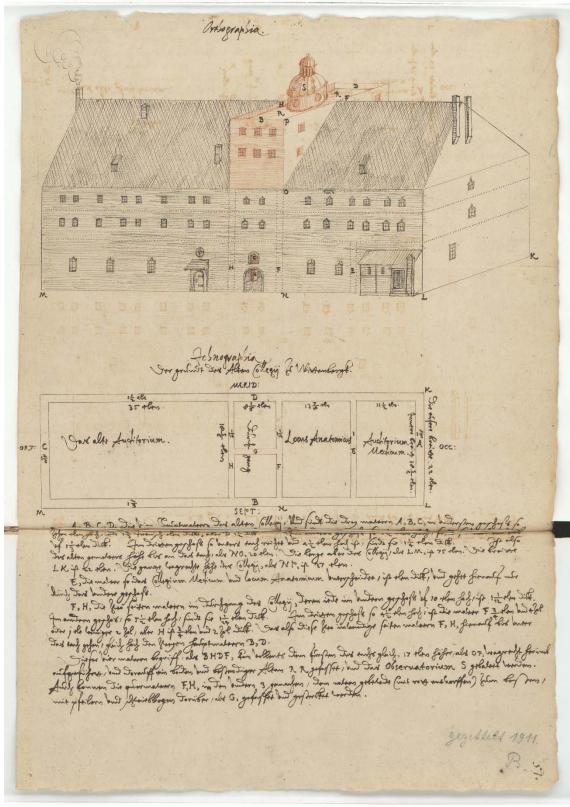
S. 111, Abb. 19: Wittenberg, Collegium Fridericianum, Altes Kolleg (Südflügel). Grundriss Erdgeschoss (gesüdet) und isometrische Ansicht der Nord- und Westfassade. Bestand und Planung zum Bau eines Observatoriums, 1605. Früheste und einzig bekannte Ansicht und Grundrissskizze des alten Kollegs.

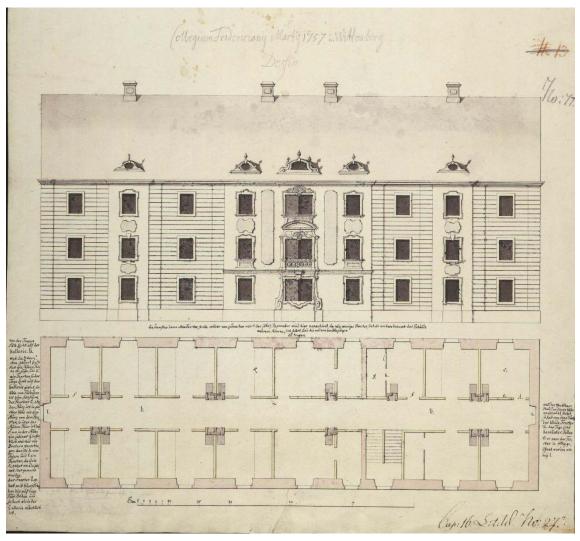
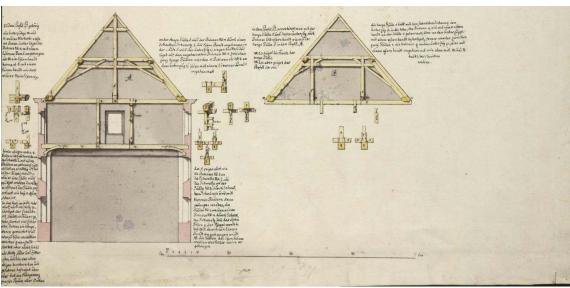
S. 113, Abb. 20: Wittenberg, Collegium Fridericianum, Neues Kolleg (Nordflügel). Bestand und Umbauplanung in Grundriss, Aufriss und Schnitten zum Schriftwechsel von 1741–46, datiert 1742. Grundriss Obergeschoss, Ansicht Nordfassade und Querschnitt in Achse des Auditoriums, Details zu Dachwerk (alles Umbauplanung).

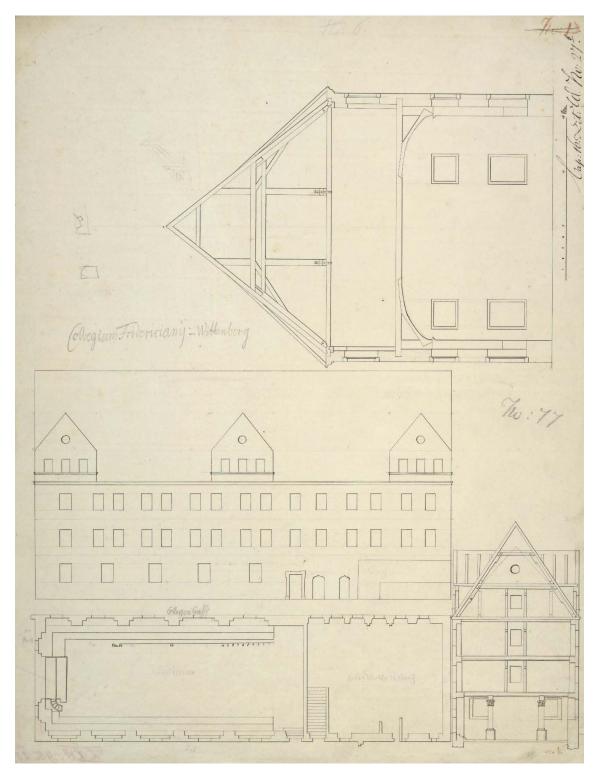
S. 114, Abb. 21: Wittenberg, Collegium Fridericianum, Neues Kolleg (Nordflügel). Bestand und Umbauplanung zum Schriftwechsel von 1741–46, datiert 1742. Maßleisten in Ellen Grundriss Erdgeschoss (genordet), Südansicht und Querschnitt in Achse des Auditoriums, Blick nach Westen (unten: Bestand, oben: gedreht und in vergrößertem Maßstab, Umbauplanung).
