Das Collegium Augusteum in Wittenberg.  
Ein Universitätsgebäude der Frühen Neuzeit

# Das Collegium Augusteum in Wittenberg. Ein Universitätsgebäude der Frühen Neuzeit

## Textband

genehmigte Dissertation

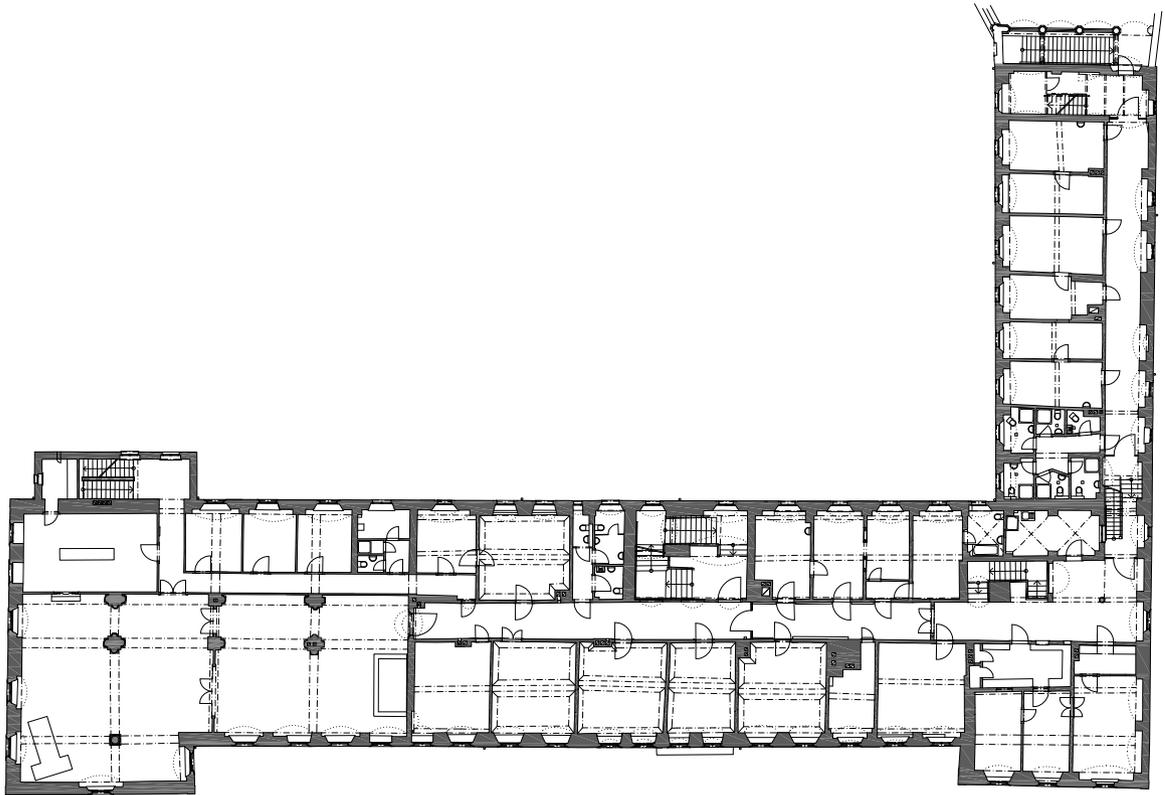
*Abb. 229* Wittenberg, Collegienstraße 54, Augusteum, Grundriss Erdgeschoss und 1. Obergeschoss, Zustand 2012

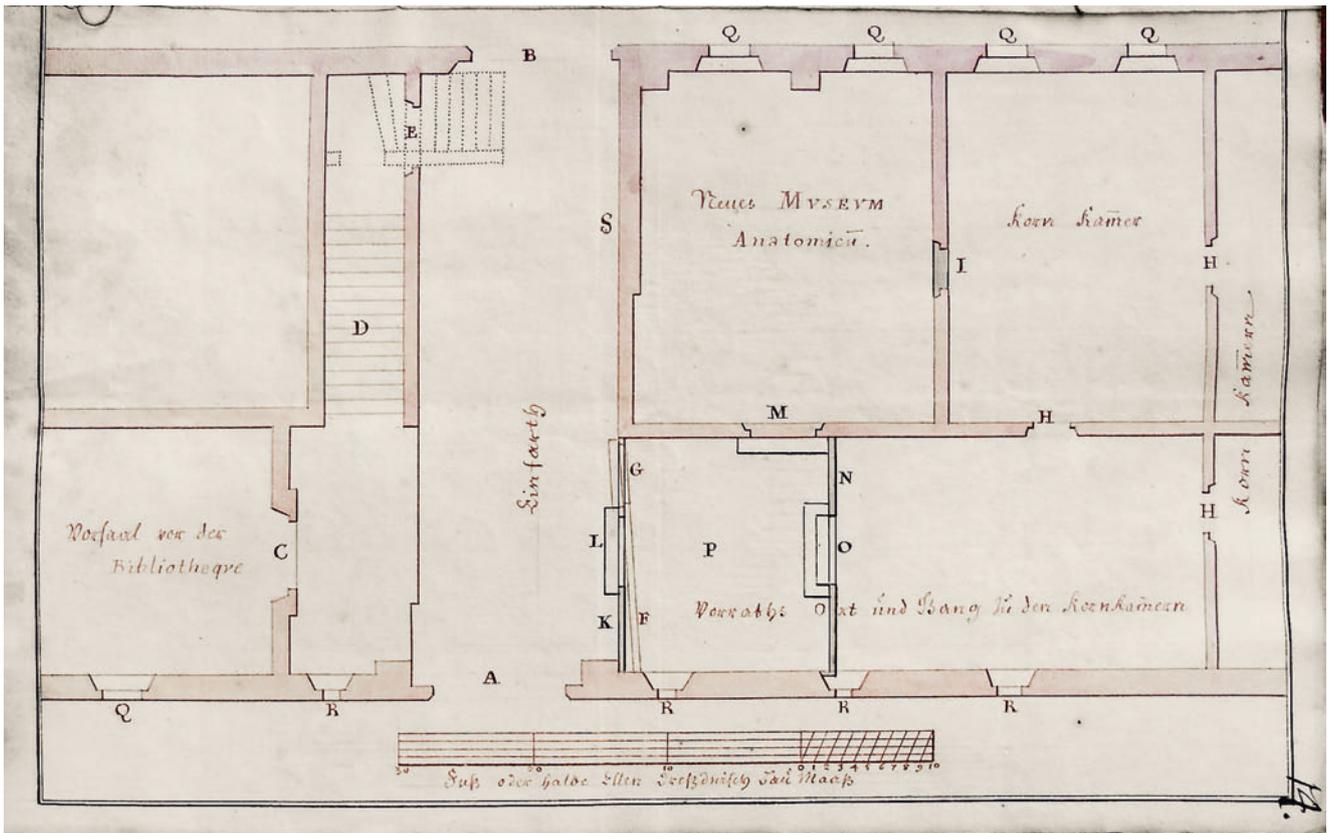
235

*Abb. 235* Wittenberg, Collegium Augusteum,  
Vorderhaus, Teilgrundriss des  
Erdgeschosses zur Einrichtung des  
anatomischen Museums westlich der  
Durchfahrt, 1736

Auffällig sind die insgesamt fünf Rundfenster östlich und westlich des Eingangsportals, deren Vorhandensein ein Teilgrundriss des Erdgeschosses von 1736 bestätigt (Abb. 235).<sup>38</sup> Sie lassen auf eine spezielle Nut-

38 Im Grundriss sind westlich des Portals nur drei Rundfenster gezeichnet. Ob hier Schleuens Darstellung oder der Grundriss die richtige Anzahl zeigt, ist zurzeit noch ungewiss. Die Thermogramme lassen an dieser Stelle ebenfalls keine Interpretationen zu. Um die Frage zu klären, müssten invasive Untersuchungen, wie das Anlegen von Befundöffnungen, erfolgen.

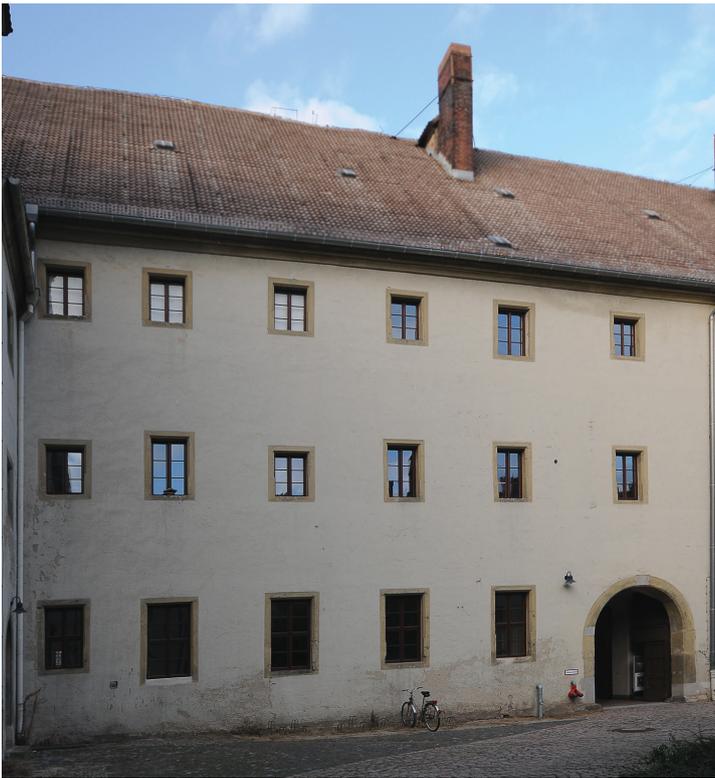
242

*Abb. 242* Wittenberg, Collegienstraße 54, Augusteum, Vorderhaus, Ausschnitt der Südfassade, Aufnahme 2012. Die Fenstergewände wurden in der dritten Bauphase (1785–1802) im 1. OG nach oben und im 2. OG nach unten verlängert.

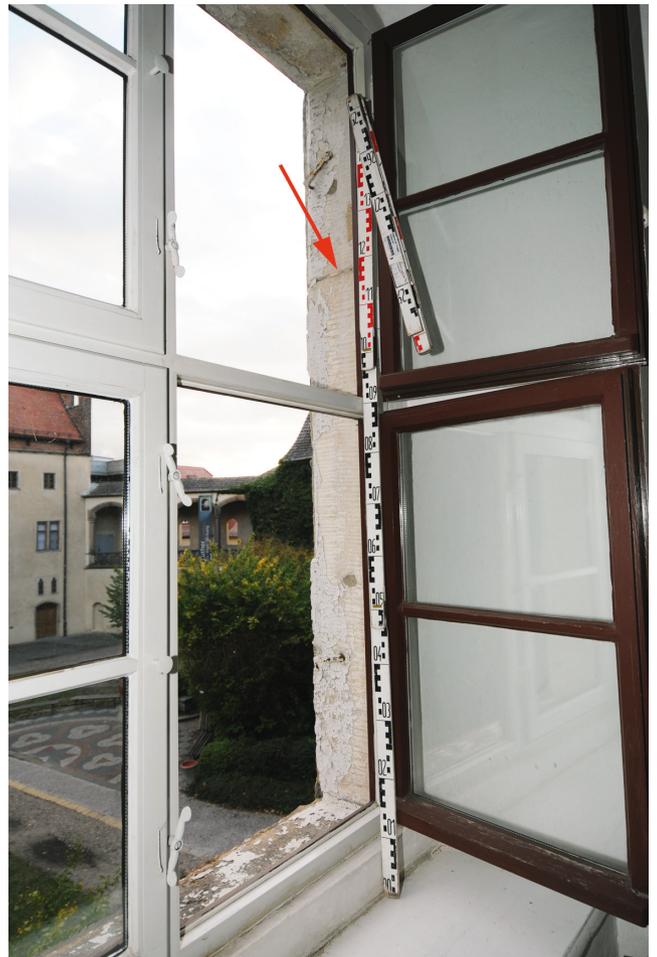
243

*Abb. 243* Wittenberg, Collegienstraße 54, Augusteum, Vorderhaus, Fenstergewände mit Steinschnitt (Pfeil) im 1. OG, südliche Außenwand, Aufnahme 2011. Das Gewände wurde in der dritten Bauphase (1785–1802) um ca. 20 cm nach oben verlängert.

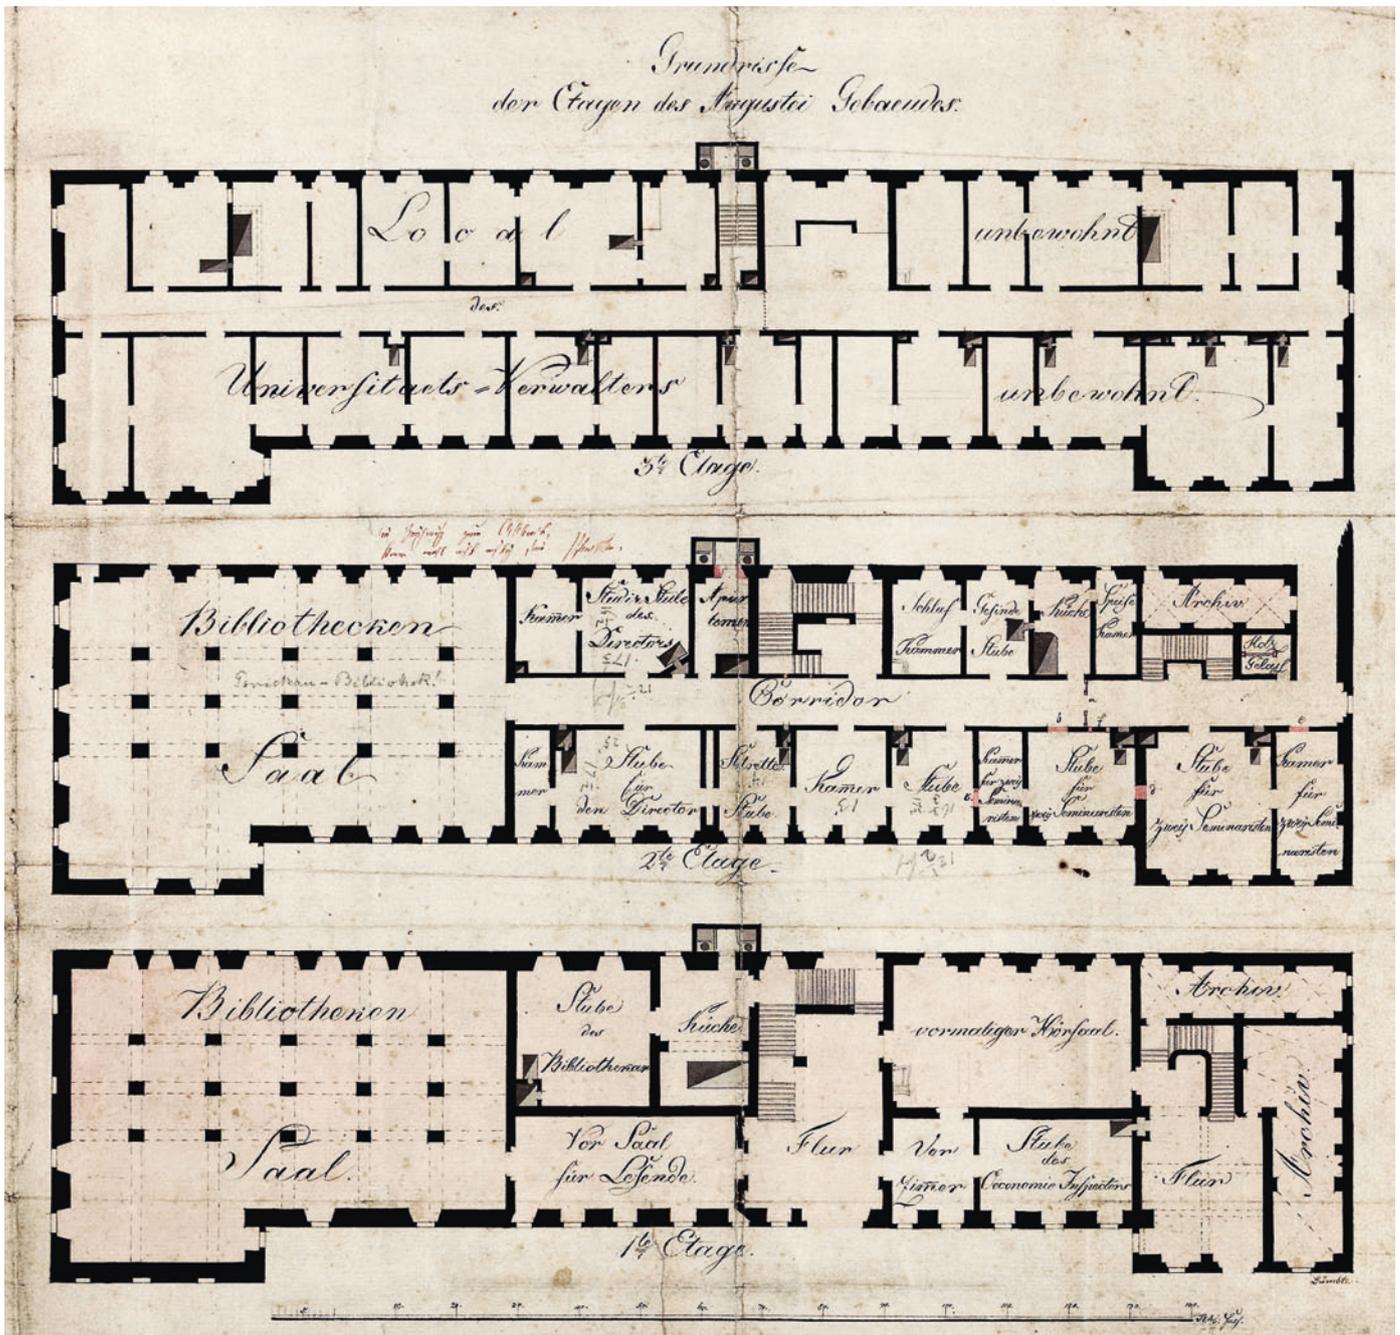
Abb. 244 Wittenberg, Augusteum, Grundrisse der Etagen des Augustei Gebäudes (Vorderhaus), 1., 2., 3. Etage (EG, 1. OG, 2. OG), Maßstab in Reinische Fuß, Dümbte, um 1816

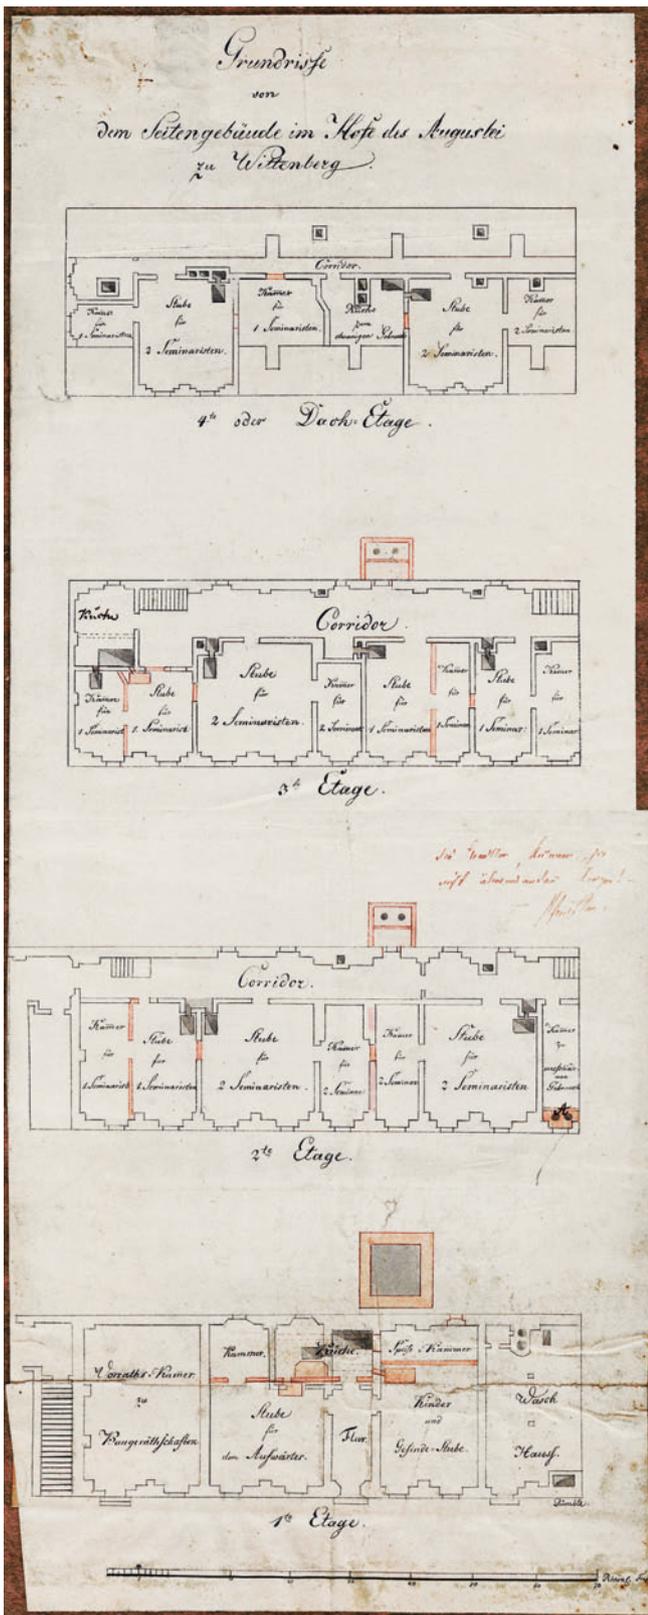
Abb. 245 Wittenberg, Augusteum, Grundrisse von dem Seitengebäude im Hofe des Augustei zu Wittenberg, 1., 2., 3., 4. oder Dach-Etage (EG, 1. OG, 2. OG, 3. OG), Maßstab in Reinische Fuß, Dümbte, um 1816

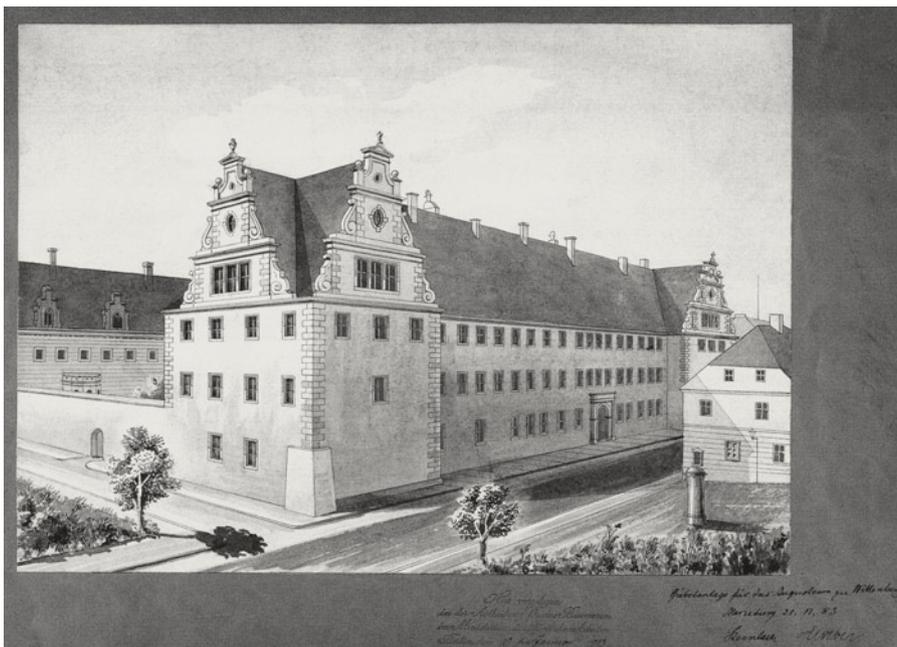
Abb. 249 Wittenberg, Augusteum, Giebelanlage für das Augusteum zu Wittenberg, Planungen zur Wiederherstellung der Giebel am Vordergebäude, Perspektive der Nord- und Ostansicht, Steinbeck, Weber, 1883 (Entwurf, nicht realisiert)

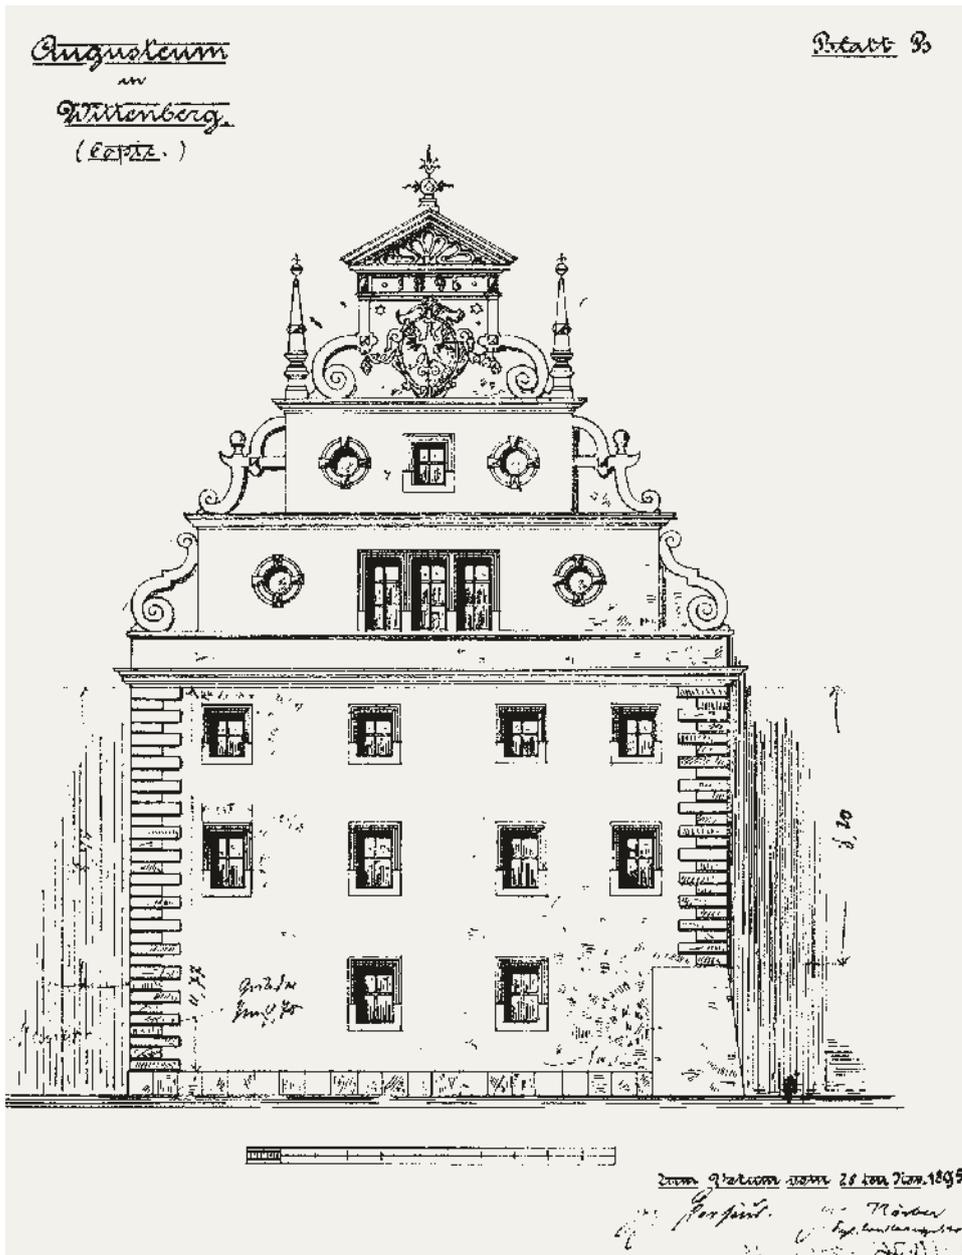
Abb. 250 Wittenberg, Augusteum, Planungen zur Gestaltung des Ostgiebels als Schaugiebel, Maßstableiste o. Maßangabe, Blum, 1895. Die Planung wurde in etwas abgeänderter Form ausgeführt, u. a. wurde das Bildnis des Reichsadlers durch das Wappen der Universität mit dem Porträt ihres Gründers Friedrich des Weisen ersetzt.

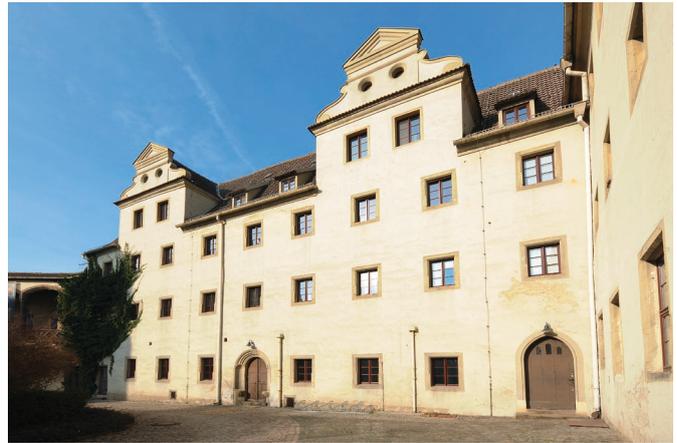
Abb. 5: Wittenberg, Collegienstraße 54, Augusteum, Ostfassade des Seitenflügels, Aufnahme 2010

An der neunachsigen Ostfassade des Seitenflügels (Abb. 5) sind das mittig angeordnete Sitznischenportal sowie die zwei Zwerchhäuser mit Volutengiebeln hervorzuheben. Im Gegensatz zu den Fassaden des Vorderhauses sind hier die Achsabstände der Fassade nahezu gleich groß und es befindet sich in allen Geschossen in jeder der neun Achsen ein Fenster oder eine Tür. Im Bereich der Zwerchhäuser sind die Achsen etwas nach Süden verschoben. Im Erdgeschoss befinden sich neben dem Zugang in der Mitte des Seitenflügels und den sieben Fenstern je eine Tür in der südlichsten und eine in der nördlichsten Achse. Im 1. und 2. Obergeschoss liegen je neun Fenster und in der unteren, ausgebauten Dachgeschossebene sind im Bereich der Zwerchhäuser je zwei Fenster vorhanden. Zusätzlich gibt es zwischen den Zwerchhäusern zwei sowie am nördlichen Ende des Daches eine Schleppegaupe. Die obere Dachgeschossebene wird durch je zwei Rundfenster in den Zwerchhausgiebeln sowie vier Dachflächenfenster belichtet. Auch im Seitenflügel haben mit Ausnahme der Fenster in den Zwerchhäusern alle anderen Fenster- und Türöffnungen Einfassungen mit Sandsteingewänden. Dabei sind alle Fenster vom Erdgeschoss bis zum 2. Obergeschoss mit einfach gefasten im Karnies auslaufenden Fenstergewänden ausgestattet. Die Türöffnungen im Erdgeschoss weisen unterschiedliche Gestaltungen auf. So ist das mittige Rundbogenportal mit zwei Sitznischen, die von Muschelkalotten oben abgeschlossen werden, sowie einem profilierten Rundbogen eingefasst. Die südliche Türöffnung ist von einem einfach gekehlten, rechteckigen Gewände umschlossen und das Gewände der nördlichen spitzbogigen Türöffnung besitzt ein einfaches Profil mit eingezogenem Dreiviertelstab.

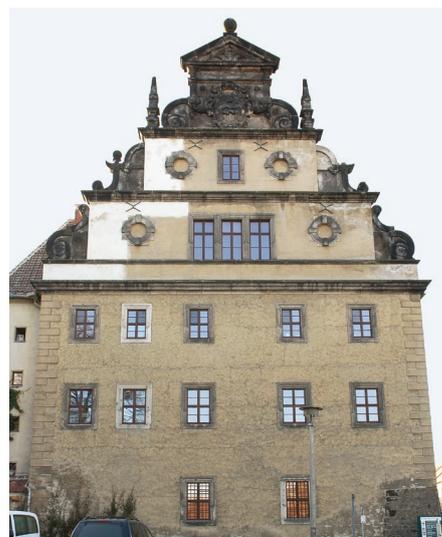
Abb. 7: Wittenberg, Collegienstraße 54, Ostfassade des Augusteums (Vorderhaus), Aufnahme 2011

lung ein (Abb. 6, 7). In der fünfsachsigen Ostfassade befinden sich im Erdgeschoss nur zwei Fensteröffnungen, wohingegen im 1. und 2. Obergeschoss mit jeweils fünf Fensteröffnungen in jeder Achse ein Fenster liegt. Wie in der Nordfassade sind auch hier die Fenster im 2. Obergeschoss niedriger ausgeführt als die im Erd- und 1. Obergeschoss. Im Bereich des unteren Dachgeschosses befindet sich ein Drillingsfenster, das wesentlich höher ausgebildet ist als die anderen Fenster der Fassade, und im oberen Dachgeschoss ist ein weiteres einzelnes Fenster vorhanden. Alle Fensteröffnungen sind mit mehrfach profilierten Sandsteineinfassungen gerahmt, deren Gestaltung den Fenstereinfassungen der Nordfassade ähnelt, hier jedoch bis auf ein Fenster im Erdgeschoss ohne Diamantierung ausgeführt ist. Der Schmuckgiebel ist über einer Sockelzone in zwei Geschosse gegliedert, wird an den Seiten durch Voluten und Obelisken gerahmt und schließt mit einem ädikulaartigen Aufsatz ab. Der Giebel der Ädikula ist mit einer Kugel bekrönt. Unterhalb des Giebelfeldes zeigt ein mit Rollwerk gestaltetes Medaillon das Abbild Friedrich des Weisen mit der Aufschrift *DOCERE MEAVS-PICE CEPIT WITTENEBRG. S:UNIVERSIT. 1502*. Es stellt eine abgewandelte Form des Wittenberger Universitätssiegels dar.<sup>14</sup>

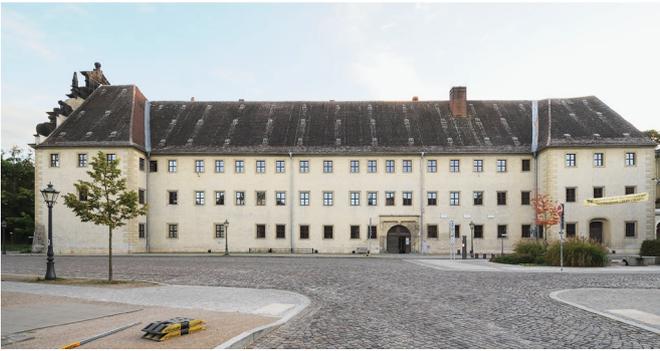
Abb. 8: Wittenberg, Collegienstraße 54, straßenseitige Nordfassade des Augusteums, Aufnahme 2012

An der straßenseitigen Nordfassade des Vorderhauses (Abb. 8) rahmen zwei dreiachsige, um eine Fensterachse hervorstehende Seitenrisalite den 18-achsigen Mittelbau. Doch nicht in jeder der 18 Achsen befindet sich in allen Geschossen ein Fenster oder eine Tür. Neben 17 Fensteröffnungen im Erdgeschoss, wovon jeweils eine in den Seitenbereichen der Risalite liegt, gibt es zwei Türöffnungen, den leicht asymmetrisch nach Westen versetzten Hauptzugang im Mittelbau sowie einen zweiten Zugang in der Mitte des Westrisalits. Im 1. Obergeschoss befinden sich 22 und im 2. Obergeschoss 25 Fensteröffnungen, wovon je eine im Seitenbereich des Ostrisalits liegt. Die Fensteröffnungen im Erd- und 1. Obergeschoss sind nahezu gleich groß, wohingegen die Öffnungen im 2. Obergeschoss niedriger sind. In der Dachfläche der Nordfassade liegen in drei Reihen 17, 15 und

17 Dachflächenfenster übereinander und in der östlichen Hälfte ragt ein großer gemauerter Schornsteinkopf empor. Ausgestattet ist die Nordfassade mit unterschiedlich gestalteten Sandsteingewänden der Fenster- und Türöffnungen.<sup>11</sup> Während die Fenster im Erd- und 1. Obergeschoss mehrfach profilierte, diamantierte Einfassungen aufweisen,<sup>12</sup> sind im 2. Obergeschoss unprofilierte Fenstergewände vorhanden (Abb. 9, 58, 59). Der repräsentativ gestaltete Hauptzugang im Mittelbau erfolgt über ein Arkadenportal (Abb. 12). Der innere Arkadenbogen ist von einer Rahmung bestehend aus Wandpfeilern, die mit Sockel- und Kämpferzone gestaltet sind, sowie darüberliegenden Hermenpilastern, die das Gebälk des Portals tragen, umgeben. Die Zwickel des Portalrahmens sind mit Ranken gestaltet und der Konsolstein im Scheitel des Portals ist zu einem Löwenkopf ausgearbeitet, ausgerichtet auf den ankommenden Besucher des Augusteums. Oben abgeschlossen war der Portalrahmen ehemals vermutlich mit einem Dreiecksgiebel, der nicht mehr erhalten ist.<sup>13</sup> Der zweite Zugang im Erdgeschoss führt durch ein korbbogiges Portal in den Westrisalit. Das Sandsteingewände ist hier mit einer als umlaufende Kehle ausgeführten großen Stufe gestaltet.

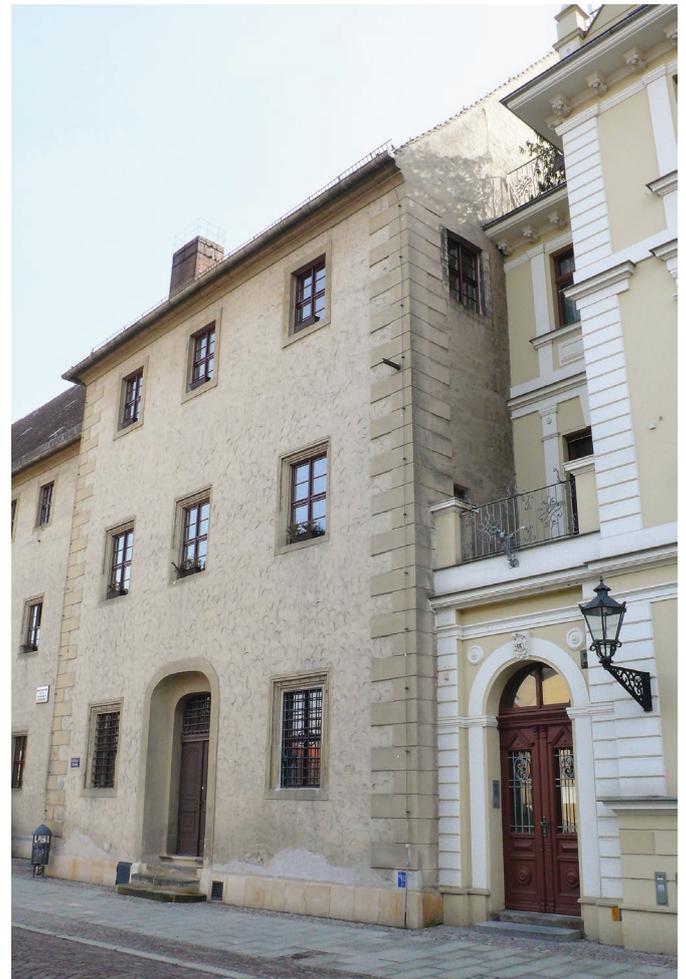
Abb. 9: Wittenberg, Collegienstraße 54, Augusteum, Westrisalit des Vorderhauses, Nord- und Westfassade, Aufnahme 2010

bargebäude teilweise verdeckt wird (Abb. 9, 10). In der gesamten Westfassade gibt es keine Zugänge, nur Fensteröffnungen verschiedener Größe. Diese sind zwar meist übereinanderliegend angeordnet, aber wegen der geringen Anzahl der Fenster besteht keine Fassadengliederung durch Fensterachsen. Im Bereich des Vorderhauses befinden sich auf der nördlichen Seite zur Collegienstraße im 1. Obergeschoss eine kleine zugesetzte rechteckige Öffnung und im 2. Obergeschoss ein Rechteckfenster. Südlich des anschließenden Nachbargebäudes gibt es zwei Rundfenster im Erdgeschoss, ein Rechteck- und ein Rundfenster im 1. Obergeschoss sowie ein weiteres Rechteckfenster im 2. Obergeschoss. Der Seitenflügel weist im Erdgeschoss drei, im 1. Obergeschoss fünf und im 2. Obergeschoss vier Fensteröffnungen auf. In der Dachfläche des Seitenflügels befinden sich sechs Dachflächenfenster in der unteren Dachgeschossebene und sechs in der oberen. Auf dieser Seite des Daches ragen vier über die gesamte Länge des Seitenflügels verteilte Schornsteinköpfe empor. Alle Fensteröffnungen der Westfassade des Vorderhauses und einige des Seitenflügels sind mit unterschiedlich gestalteten Sandsteingewänden ausgestattet. Das Rechteckfenster im 2. Obergeschoss auf der Nordseite ist wie die Fenster der Nordfassade desselben Geschosses unprofiliert ausgeführt. Die beiden Rechteckfenster im südlichen Bereich des Vorderhauses sind mit mehrfach profilierten Gewänden ausgestattet, die denen der Nordfassade im Erd- und 1. Obergeschoss entsprechen. Die Fenster des Seitenflügels sind entweder mit gefasten Gewänden ausgestattet oder weisen eine verputzte Ziegeleinfassung auf.

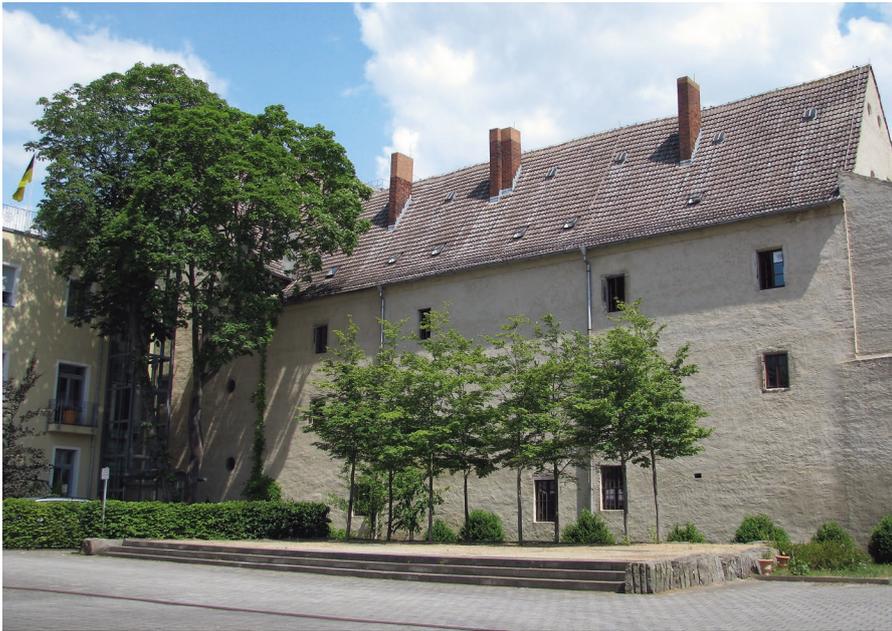
Abb. 10: Wittenberg, Collegienstraße 54, Augusteum, Westfassade des Seitenflügels, Aufnahme 2010

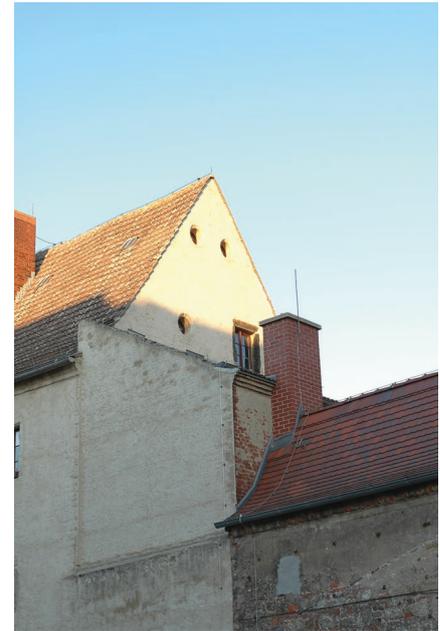
Abb. 11: Wittenberg, Collegienstraße 54, Augusteum, Südfassade des Seitenflügels, Aufnahme 2011

Die im Süden anschließenden Gebäude sind direkt an den Seitenflügel gebaut, so dass hier nur das Giebelfeld der Südfassade sichtbar ist (Abb. 11). In der unteren Dachgeschossebene befinden sich hier ein Rundfenster sowie ein Rechteckfenster und im oberen Dachgeschoss zwei Rundfenster. Nur die rechteckige Fensteröffnung ist mit einem Sandsteingewände ausgestattet, das wie die Gewände in der Ostfassade mit einer einfachen im Karnies auslaufenden Fase gestaltet ist. Die verputzte Ziegeleinfassung der Rundfenster ist ebenfalls einfach gefast.

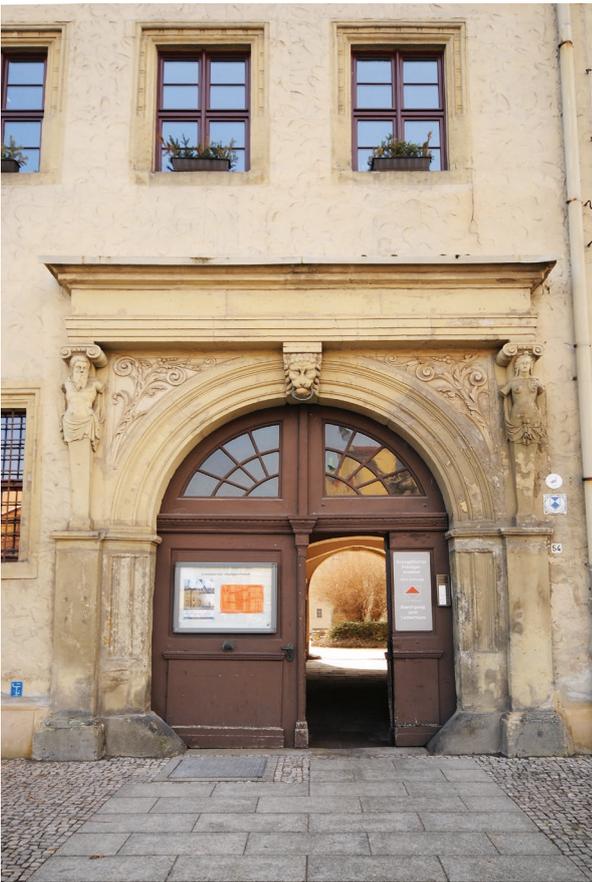
Abb. 12: Wittenberg, Collegienstraße 54, Augusteum, Vorderhaus, Eingangportal Nordfassade, Aufnahme 2010

Nordfassade (Abb. 12) sowie das Sitznischenportal in der Ostfassade des Seitenflügels (Abb. 13).

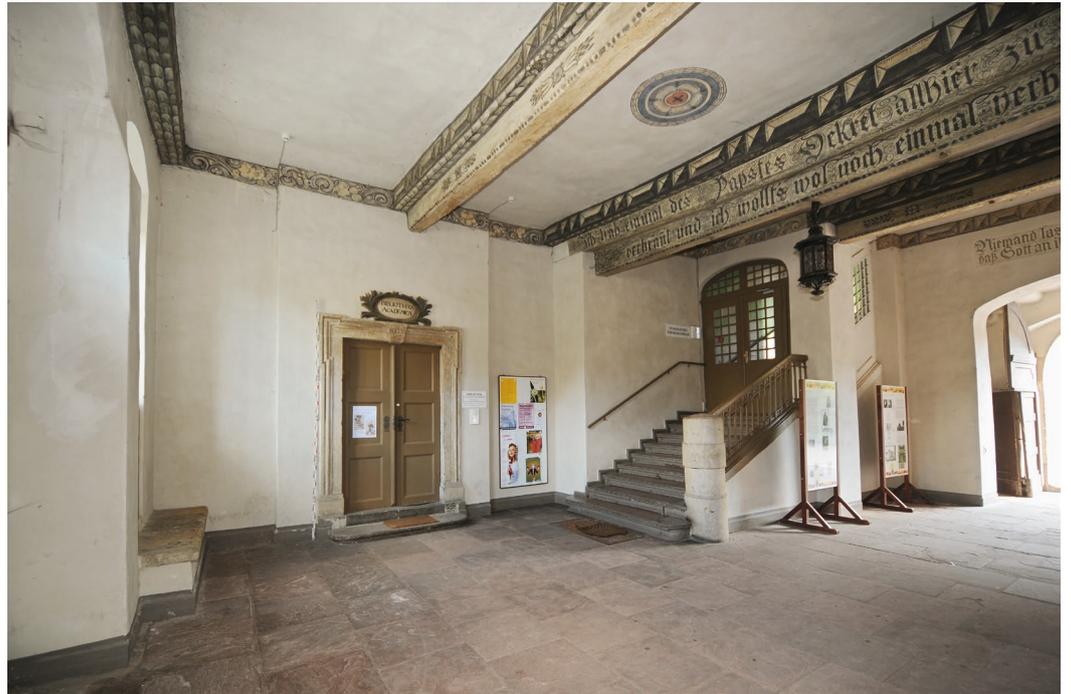
Abb. 14: Wittenberg, Collegenstraße 54, Durchgang im Vorderhaus des Augusteums mit Zugang zur Bibliothek und Haupttreppe, Aufnahme 2011

Die vertikale Erschließung von Vorderhaus und Seitenflügel erfolgt über mehrere Treppenhäuser, die aber nicht immer alle Geschosse miteinander verbinden. Das Haupttreppenhaus des Augusteums wird über den Durchgang im Vorderhaus erreicht (Abb. 14). Eine breite mit Sandsteinstufen ausgestattete Treppenanlage erschließt hier das 1. und 2. Obergeschoss. Jeweils eine separate Treppe führt unter dieser Treppenanlage in den Keller und vom 2. Obergeschoss in die untere Ebene des Dachgeschosses. Von hier aus ist das obere Dachgeschoss über eine weitere Treppe erreichbar. Ein eigenständiges, im Hof an der Ostseite des Vorderhauses angebautes Treppenhaus bildet die zweite vertikale Erschließung und führt vom Erdgeschoss bis in die untere Dachgeschossebene. Auf der anderen Seite des Vorderhauses, im Westrisalit, befindet sich eine dritte Treppe, die jedoch nur das Erdgeschoss mit dem 1. Obergeschoss verbindet (Abb. 15).

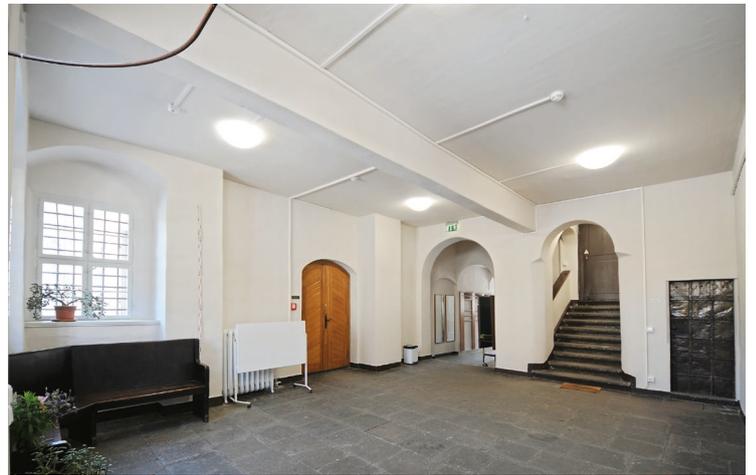
Abb. 15: Wittenberg, Collegenstraße 54, Augusteum, Vorderhaus, Foyer im Westrisalit mit Treppe ins 1. Obergeschoss, Aufnahme 2011

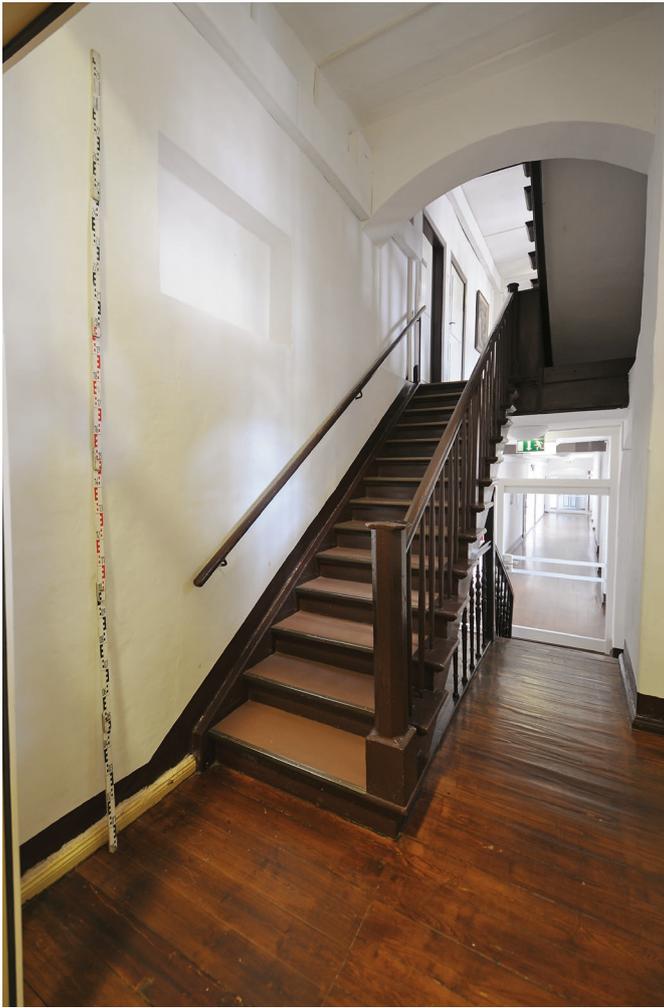
Abb. 16: Wittenberg, Collegienstraße 54, Augusteum, Treppe, die Vorder- und Seitengebäude miteinander verbindet, Aufnahme 2011

der Verbindungshalle als auch zum Seitenflügel gewährt, oder über das Vorderhaus. Erst im 1. Obergeschoss beginnen die beiden bis in die untere, ausgebauten Dachgeschosebene führenden Treppen. Sie liegen jeweils am südlichen und nördlichen Ende des Seitenflügels. Die nördliche Treppe befindet sich im Übergangsbereich von Vorder- und Seitengebäude und verbindet nicht nur die einzelnen Geschosse des Seitenflügels, sondern auch die unterschiedlichen Geschossebenen der beiden Gebäudeteile (Abb. 16). Somit ist in jedem Geschoss ein Übergang vom Vorderhaus zum Seitenflügel möglich.

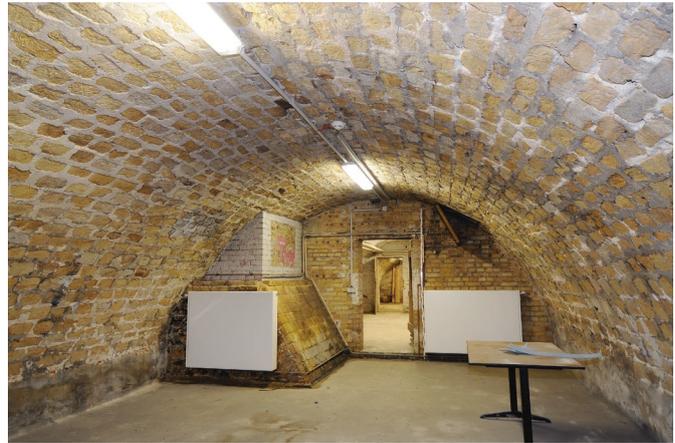
Abb. 17: Wittenberg, Collegienstraße 54, Augusteum, Vorderhaus, Tonnengewölbe im Keller, Raum Koo3, Blick nach Westen, Aufnahme 2011

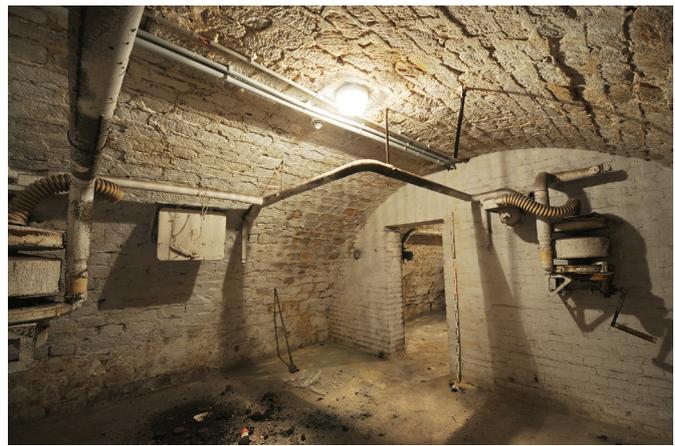
Abb. 18: Wittenberg, Collegienstraße 54, Augusteum, Seitenflügel, ehem. Luftschutzkeller mit Belüftungsanlage, Raum Koo7, Blick nach Südosten, Aufnahme 2011

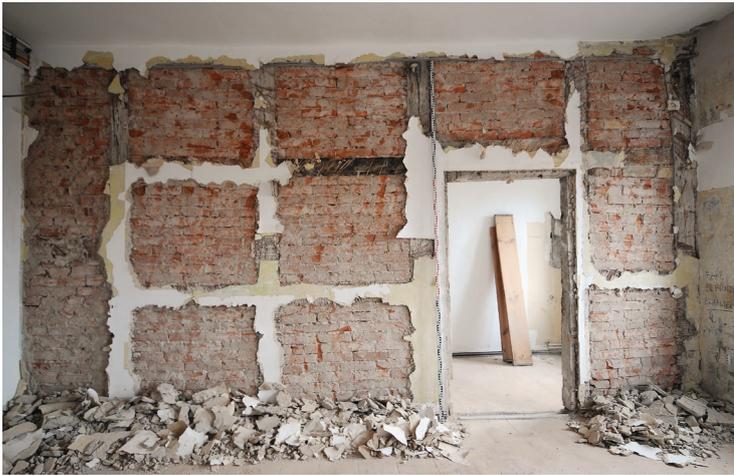
Abb. 21: Wittenberg, Collegienstraße 54, Augusteum, Vorderhaus, Raum 215 (2. OG), Westwand, Aufnahme 2013

Ein Großteil der Innenwände wurde jedoch in Fachwerkkonstruktionen errichtet, die verschiedene Bauweisen zeigen. Die häufigste und einfachste Konstruktion besteht aus einer Schwelle, Ständern, Riegeln und einem Rähm, ohne aussteifende Streben, und ist mit Ziegeln ausgefacht (Abb. 21). Auffällig ist, dass die Hölzer meistens geweißt sind. Eine weitere Konstruktion, die im Westrisalit im 1. und im 2. Obergeschoss vorzufinden ist, wird aus einer Schwelle, Ständern, einem Rähm und schrägen Riegeln gebildet, die gleichzeitig die Funktion von aussteifenden Streben übernehmen sollen (Abb. 22). Die Ziegelausfachung ist hier in den unteren Feldern parallel zur Schwelle und in den oberen Feldern parallel zu den schrägen Riegeln ausgeführt. Eine dritte nennenswerte Konstruktion ist das Hänge-Sprengwerk, das für die Trennwände im südwestlichen Vorderhausbereich des 1. Obergeschosses verwendet wurde (Abb. 23). Dabei sind zwei der je drei Fachwerkständer als Hängesäulen ausgebildet, in die schräg angeordnete Streben sowie ein dazwischen liegender Spannriegel einbinden. Die Deckenbalken der darunterliegenden Erdgeschossdecke sind über Eisenbänder an dieser Konstruktion aufgehängt.

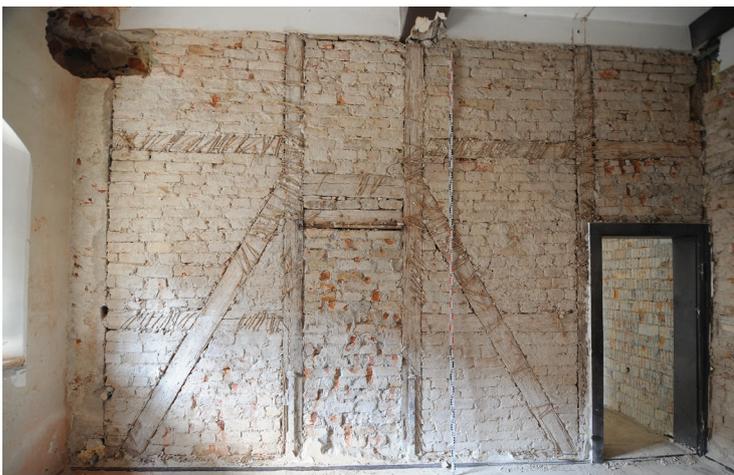
Abb. 23: Wittenberg, Collegienstraße 54, Augusteum, Vorderhaus, Raum 122a, b (1. OG), Westwand mit Hänge-Sprengwerk, Aufnahme 2015

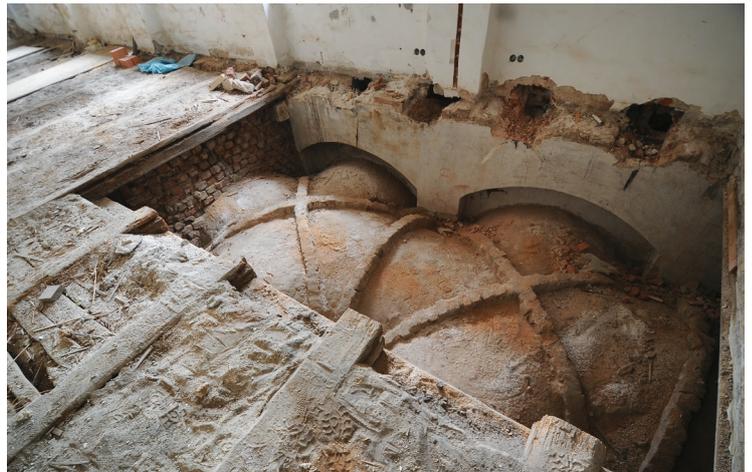
Abb. 25: Wittenberg, Collegienstraße 54, Augusteum, Vorderhaus, Raum 232, Blick auf Kreuzgewölbe im 1. Obergeschoss (Raum 124, 125) von oben, Aufnahme 2016

verwendete Deckenart und im Vorderhaus über dem Erd- und dem 1. Obergeschoss sowie in allen Etagen des Seitenflügels vorzufinden (Abb. 25). Die beiden Arten von Einschubdecken wurden dagegen in erster Linie im Vorderhaus eingebaut. Dabei findet die Variante mit Staken über dem 1. und dem 2. Obergeschoss und die Variante mit Einschubbrettern vor allem über dem 2. Obergeschoss Verwendung.

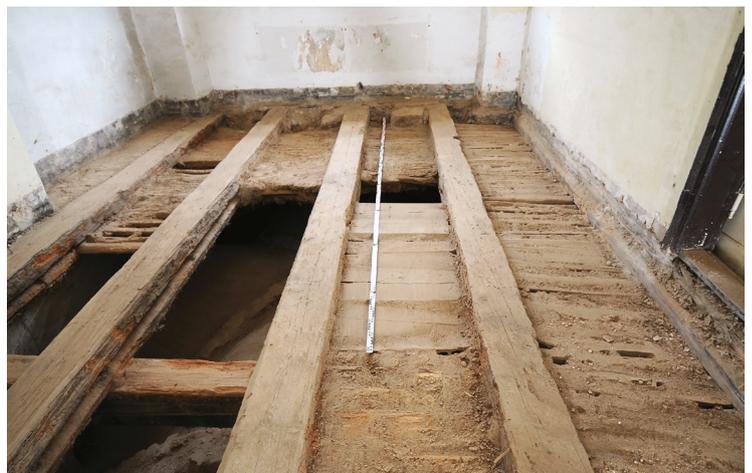
Abb. 26: Wittenberg, Collegienstraße 54, Augusteum, Vorderhaus, Raum 112 (1. OG), Holzbalkendecke über Kreuzgewölbe von Raum 016 mit Lehmwickeln von 1581–82 und Ergänzungen von 1785–1802, Aufnahme 2014

Im Keller wurden Rundbogentonnen aus regelmäßig zugeschlagenen Sandsteinen auf einem Sockel aus Mischmauerwerk errichtet. Der Fugenmörtel der Gewölbe ist wie beim Mischmauerwerk der Wände ein sehr fester Kalkmörtel mit groben Kalkspatzen und bildet Quetschfugen aus, welche die Abdrücke der Holzschalung erkennen lassen. Die Keller des Augusteums sind damit die einzigen tonnengewölbten Keller Wittenbergs, die in ihrer Gesamtheit aus Sandsteinen errichtet wurden.<sup>18</sup> Weitere Gewölbe gibt es auch in den darüberliegenden Geschossen. So wurden im Bereich des Westrisalits sowohl im Erdgeschoss als auch im 1. Obergeschoss mehrere Kreuzgewölbe aus roten Ziegeln und etwas weicherem Kalkmörtel errichtet (Abb. 24, 25). Auffällig ist, dass die Gewölbekämpfer mit einer Höhe von 1,40–1,90 m<sup>19</sup> recht hoch ansetzen und die Gewölbe zum Teil unregelmäßig ausgeführt sind.<sup>20</sup> Über den Kreuzgewölben sind zusätzlich Holzbalkendecken vorhanden, die allerdings Störungen aufweisen, denn die Deckenfüllungen sind nicht mehr vorhanden (Abb. 26).

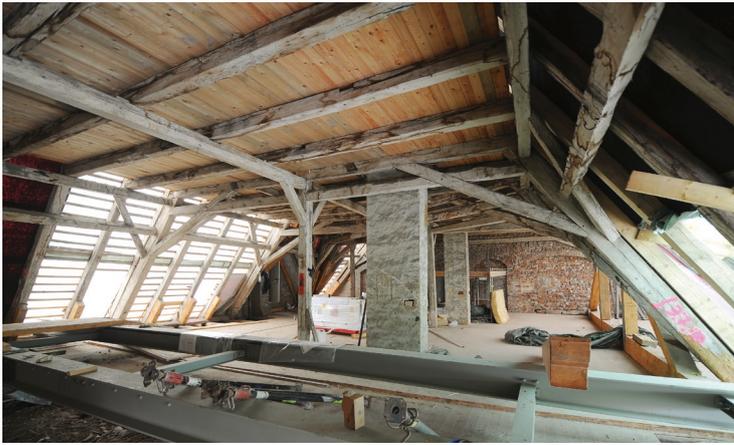
Abb. 27: Wittenberg, Collegienstraße 54, Augusteum, Vorderhaus, unteres Dachgeschoss westlicher Teil, Blick nach Südwesten, 1785–1802, Aufnahme 2014

*Dach:* Das Dachwerk des Vorderhauses ist als Kehlbalkendach mit zwei Kehlbalkenlagen ausgeführt und besteht aus einem liegenden Stuhl sowie zusätzlichen Spitzsäulen entlang der Firstlinie, in die die Sparren und die Kehlbalken einbinden (Abb. 27, 28). Dabei dienen Riegel und Kopfbänder sowohl zwischen den Spitzsäulen als auch zwischen den Stützen des liegenden Stuhls zur Längsaussteifung. Das Dachwerk besteht aus 62 Gebinden, von denen 16 als Voll- und 46 als Leergebinde ausgeführt sind. Zusätzlich gibt es je drei Diagonalebinde, die den Übergang vom Hauptdach zu den Gebinden der Risalitbereiche bilden. Da das Vorderhaus im Bereich der Risalite breiter ist, ist die mittig liegende Firstlinie in den Risalitbereichen im Verhältnis zum Mittelbau um 90 cm nach Norden (zur Straße)

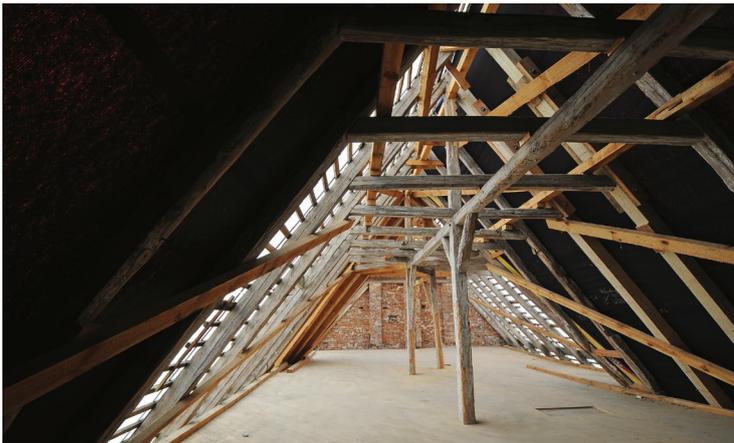
Abb. 28: Wittenberg, Collegienstraße 54, Augusteum, Vorderhaus, oberes Dachgeschoss westlicher Teil, Blick nach Westen, 1785–1802, Aufnahme 2014

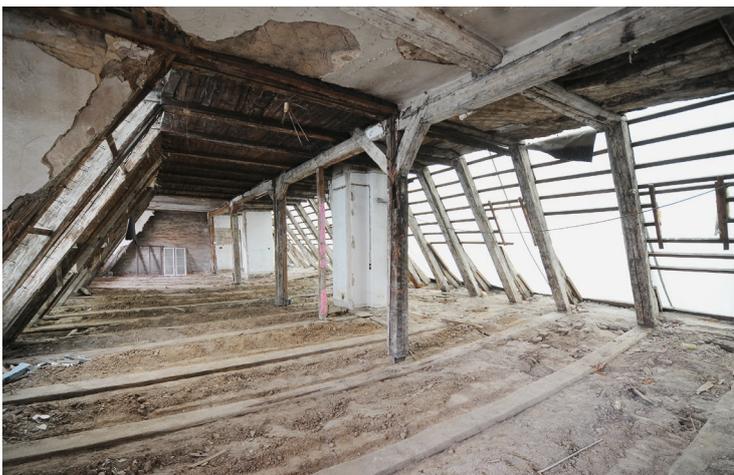
Abb. 29: Wittenberg, Collegienstraße 54, Augusteum, Seitenflügel, untere Dachgeschossenebene (3. Obergeschoss entkernt), Blick nach Südwesten, 1581–82, Aufnahme 2015

Das Dach des Seitenflügels ist ein Kehlbalckendach mit zwei Kehlbalckenlagen und Spitzsäulen, die sich in den Vollgebinden befinden (Abb. 29, 30). In die Spitzsäulen binden sowohl die Sparren und Kehlbalcken als auch die Riegel längs des Dachfirstes ein. Andreas-kreuze zwischen den Vollgebinden dienen der Längsaussteifung des Daches. Das Dach besteht aus 24 Gebinden, davon sind neun Voll- und 13 Leergebinde. Auch die beiden Zwerchhäuser haben Kehlbalckendächer, die in das Hauptdach einbinden. Die Dächer mit jeweils fünf Gebinden weisen dieselbe Höhe wie das Hauptdach des Seitenflügels auf. Als Holzverbindungen wurden vor allem Blatt-, z. T. auch Zapfenverbindungen mit Holznägeln verwendet. Die Sparren bestehen in der Regel über die gesamte Länge aus einem Holz und sind nicht gestoßen. Das Abbundsystem des Daches vom Seitenflügel beginnt im Norden mit

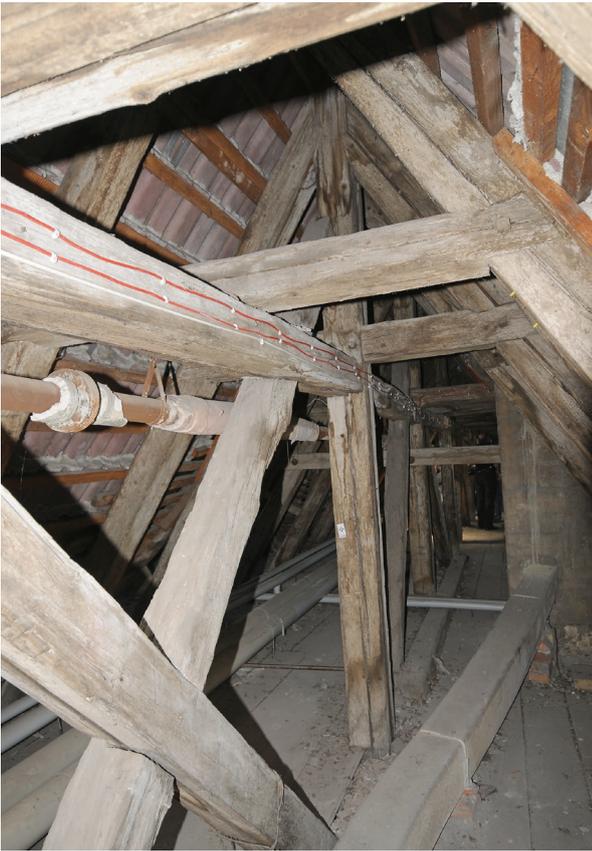
Abb. 30: Wittenberg, Collegienstraße 54, Augusteum, Seitenflügel, Spitzboden des Dachgeschosses, Blick nach Südosten, 1581–82, Aufnahme 2010

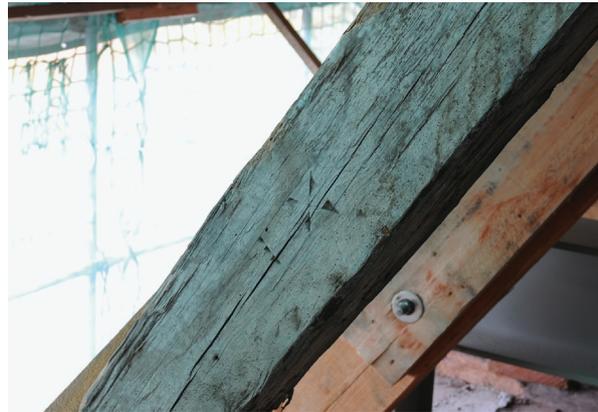
Abb. 31: Wittenberg, Collegienstraße 54, Augusteum, Dachgeschoss, Vorderhaus, Sparren 6 bis 9, Abbundzeichen römisches Zahlensystem, verwendet auf der Nordseite des Vorderhauses und Westseite des Seitenflügels, Aufnahme 2015

Für die Errichtung des Daches wurden sowohl neue Hölzer verbaut als auch alte wiederverwendet<sup>21</sup> und ausschließlich über Zapfenverbindungen mit Holznägeln miteinander verbunden. Die Sparren bestehen in der Regel über die gesamte Länge aus einem Holz und sind nicht gestoßen. Das Abbundsystem beginnt im Westen mit Gebinde 1. Die Zählung erfolgt dabei durchgängig bis Gebinde 29, startet ab Gebinde 30 erneut bei 1 und endet bei Gebinde 62 mit der Nummer 33. Die Abbundzeichen basieren auf dem römischen Zahlensystem. Während die südliche Dachkonstruktion Abbundzeichen in einfacher Strichdarstellung aufweist, wurden die Abbundzeichen der Nordseite durch Fähnchen (dreieckige Kerben, verkettet) ergänzt (Abb. 31, 32).

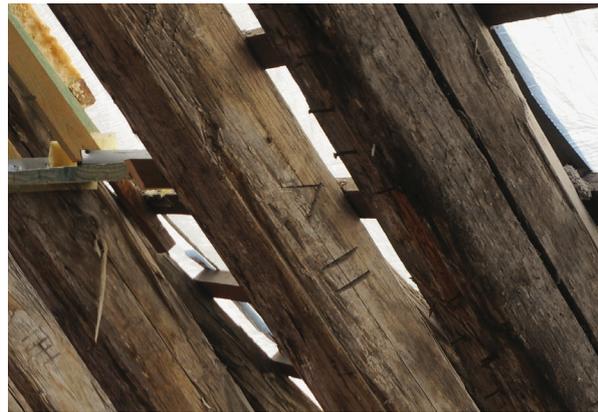
Abb. 32: Wittenberg, Collegienstraße 54, Augusteum, Dachgeschoss, Vorderhaus, Sparren 12 und 13, Abbundzeichen römisches Zahlensystem mit Fähnchen, verwendet auf der Südseite des Vorderhauses, Aufnahme 2014

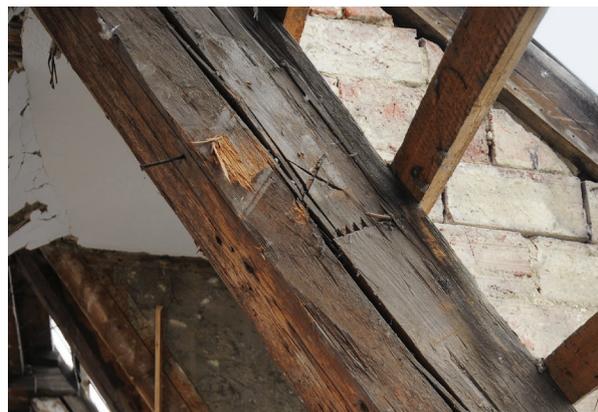
Abb. 33: Wittenberg, Collegienstraße 54, Augusteum, Dachgeschoss, Seitenflügel, Sparren 15, Abbundzeichen römisches Zahlensystem mit verketteten Fähnchen, verwendet auf der Ostseite und dem stehenden Stuhl des Seitenflügels, auch auf wiederverwendeten Hölzern des Vorderhauses zu sehen, Aufnahme 2015

Gebinde 1 und weist eine durchgängige Zählung bis zum Gebinde 24 auf (Abb. 89).<sup>22</sup> Die Grundlage für die Abbundzeichen bildet auch hier die vereinfachte Darstellung der römischen Zahlen. Während auf der westlichen Seite der Dachkonstruktion die Abbundzeichen als einfache Striche wie auf der Nordseite des Vorderhausdaches ausgeführt sind, entsprechen die Abbundzeichen der östlichen Dachkonstruktion denen der wiederverwendeten Sparren im Vorderhaus. Hier erfolgt die weitere Zählung nach der V oder X nur durch verkettete Fähnchen (Abb. 33).

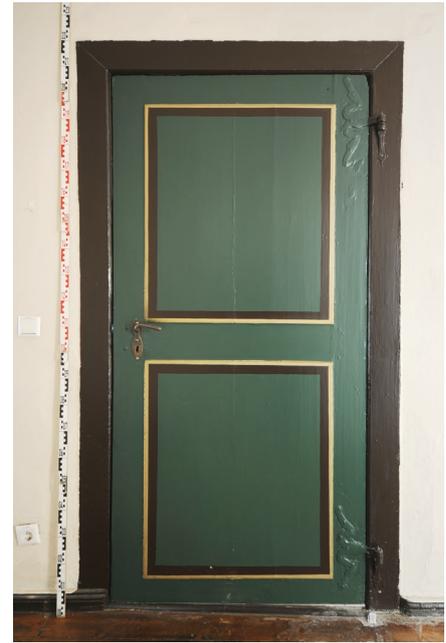
Abb. 36: Wittenberg, Collegienstraße 54, Augusteum, Vorderhaus, Tür 119-136-T1, Ansichtsseite Raum 136 (1. OG), Rahmentür mit zwei überschobenen Holzfüllungen, Füllungen von Profil gerahmt (beidseitig eingezogenes Karnies/Wulst mit Abstufung), vermutl. 1785–1802, Aufnahme 2013
