Das Collegium Augusteum in Wittenberg.  
Ein Universitätsgebäude der Frühen Neuzeit

# Das Collegium Augusteum in Wittenberg. Ein Universitätsgebäude der Frühen Neuzeit

## Textband

genehmigte Dissertation

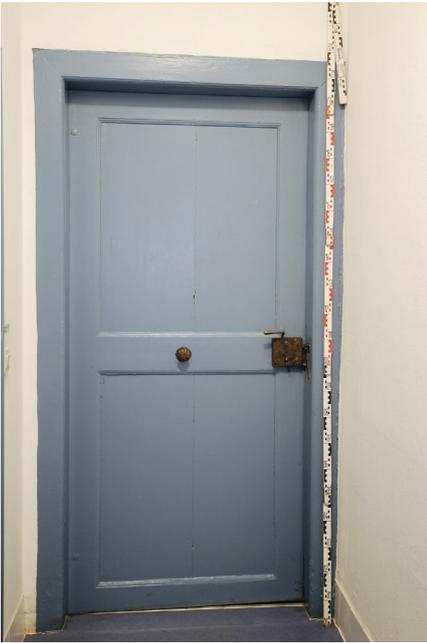
Abb. 37: Wittenberg, Collegienstraße 54, Augusteum, Vorderhaus, Tür 119-136-T1, Ansichtsseite Raum 119 (1. OG), Rahmentür mit zwei überschobenen Holzfüllungen, Füllungen von Profil gerahmt (beidseitig eingezogenes Karnies/Wulst mit Abstufung), vermutl. 1785–1802, Aufnahme 2011

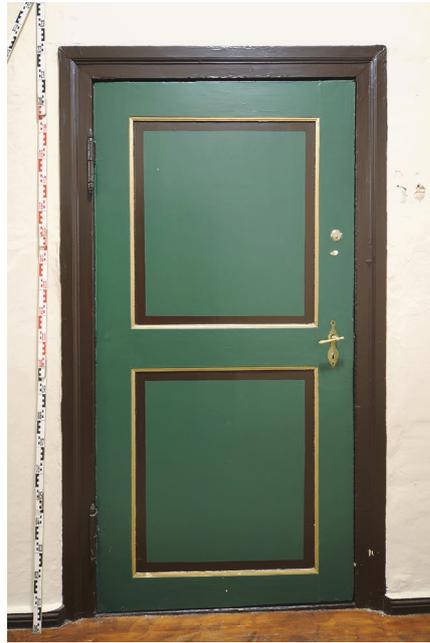
Abb. 38: Wittenberg, Collegienstraße 54, Augusteum, Vorderhaus, Tür 118-136-T1, Ansichtsseite Raum 136 (1. OG), Rahmentür mit zwei einseitig gestemmt Holzfüllungen und leicht abgesetzten Spiegeln, Füllungen von Profil gerahmt (beidseitig eingezogener Wulst), vermutl. um 1817, Aufnahme 2013

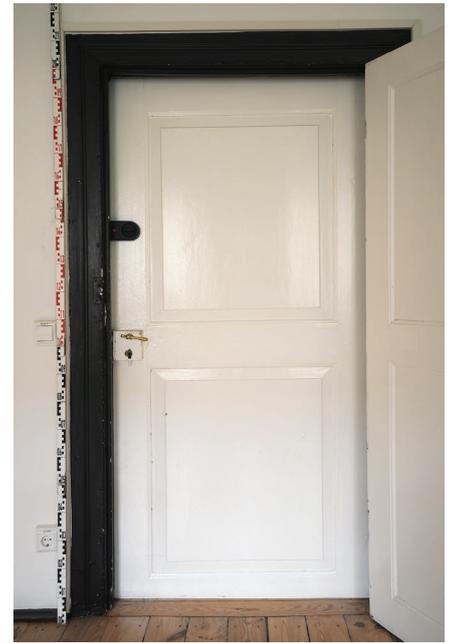
Abb. 39: Wittenberg, Collegienstraße 54, Augusteum, Vorderhaus, Tür 118-136-T1, Ansichtsseite Raum 118 (1. OG), Rahmentür mit zwei einseitig gestemmt Holzfüllungen und leicht abgesetzten Spiegeln, Füllungen von Profil gerahmt (beidseitig eingezogener Wulst), vermutl. um 1817, Aufnahme 2013

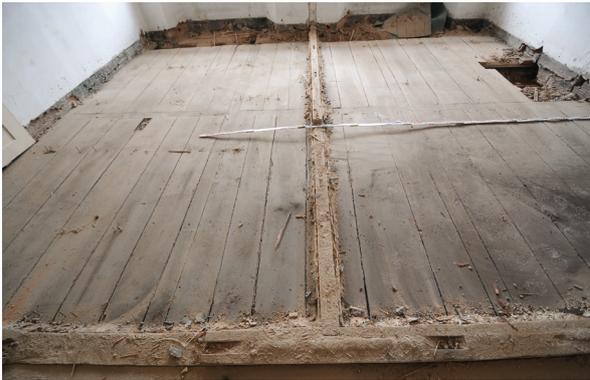
Abb. 40: Wittenberg, Collegienstraße 54, Augusteum, Vorderhaus, Felderdielen mit rahmenden Holzfriesen mit sechs, ehem. zwölf, Dielenfeldern in den Räumen 110, 111, 111a (ehem. ein Raum, 1. OG), um 1817, Aufnahme 2014

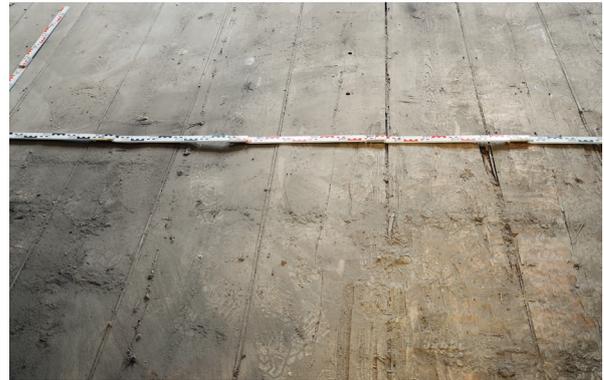
Abb. 42: Wittenberg, Collegienstraße 54, Augusteum, Vorderhaus, Dielen mit zwischengelegten Holzleisten in Raum 220 (2. OG), 1785–1802 oder um 1817, Aufnahme 2015

den konnten, gehören zur Ausstattung des Evangelischen Predigerseminars zu Beginn des 19. Jahrhunderts. Im 2. Obergeschoss ist diese Fußbodengestaltung nicht vorzufinden, doch konnte hier in zwei Räumen eine andere Gestaltung dokumentiert werden, bei der dünne Holzleisten zwischen die Dielen gelegt wurden (Abb. 42). Diese Art des Holzbodens ist entweder auch in die Einrichtungsphase des Predigerseminars oder noch in die Bauphase 1785–1802 einzuordnen.

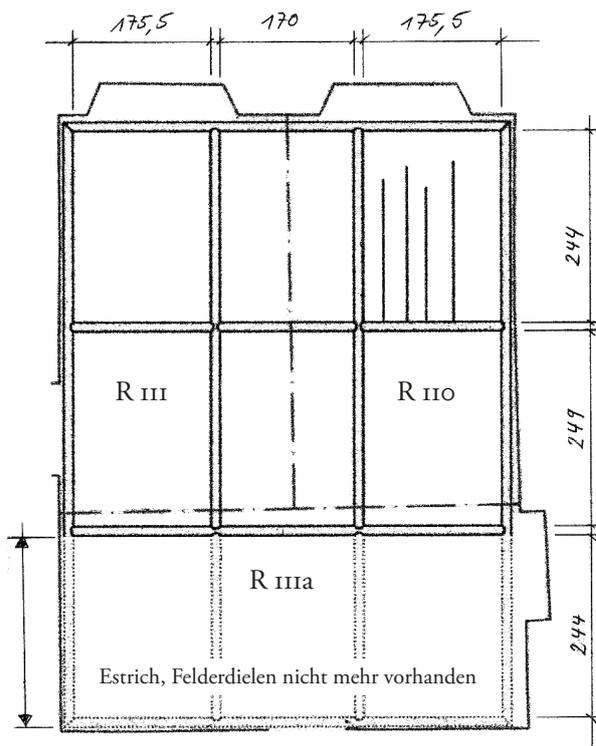
Abb. 41: Wittenberg, Collegienstraße 54, Augusteum, Vorderhaus, Felderdielen mit rahmenden Holzfriesen mit sechs, ehem. zwölf, Dielenfeldern in den Räumen 110, 111, 111a (ehem. ein Raum, 1. OG), um 1817, Skizze mit Rekonstruktion der verlorenen drei Felder, schwarz: Felderdielen, blau: Raumgrundriss

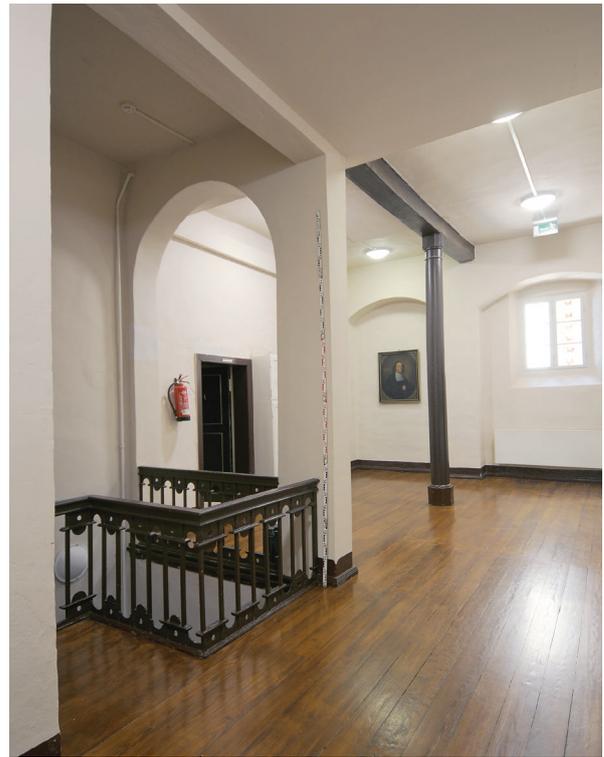
Abb. 43: Wittenberg, Collegienstraße 54, Augusteum, Vorderhaus, 1. Obergeschoss, Flur mit Treppe und Steckgeländer im Westrisalit, 1785–1802, Aufnahme 2011

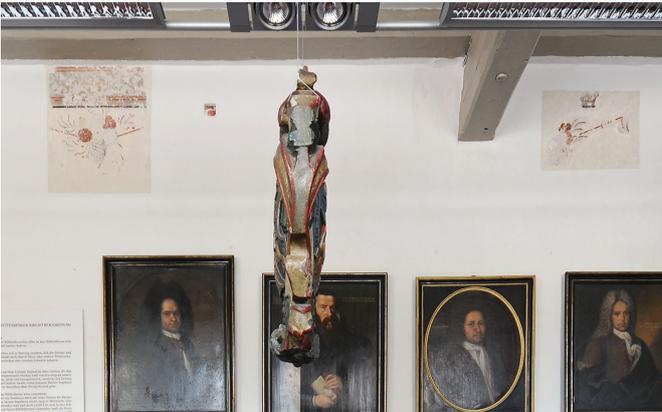
Abb. 44: Wittenberg, Collegienstraße 54, Augusteum, Vorderhaus, Lesesaal im Erdgeschoss mit freigelegten Friesgestaltungen, um 1600, Aufnahme 2011

Ende des 16. Jahrhunderts erhalten. Im Erdgeschoss zeugen zudem Freilegungen einer Friesbemalung von einer aufwendigen Gestaltung der früheren Bibliotheksräume östlich der Durchfahrt (Abb. 44). In diesem Gebäudeabschnitt haben sich zudem rahmende Ummalungen bauzeitlicher Türgewände erhalten. Aus der Zeit des 17. und 18. Jahrhunderts konnten nur we-

Den Abschluss der Errichtungsphase des Kollegienneubaus bildet der Einzug der Universitätsbibliothek in das Collegium Augusteum und die damit verbundenen Bauarbeiten 1598. Hier handelt es sich vor allem um Ausstattungsarbeiten wie das Herstellen von Türen und Fenstern sowie von Regalen, Tischen und Bänken für die Bibliothek. Aus dieser Ausstattungsphase sind noch die reichhaltigen Malereien an den Wänden der Bibliotheksstuben im Erdgeschoss des Vorderhauses überliefert (Abb. 44).<sup>57</sup>

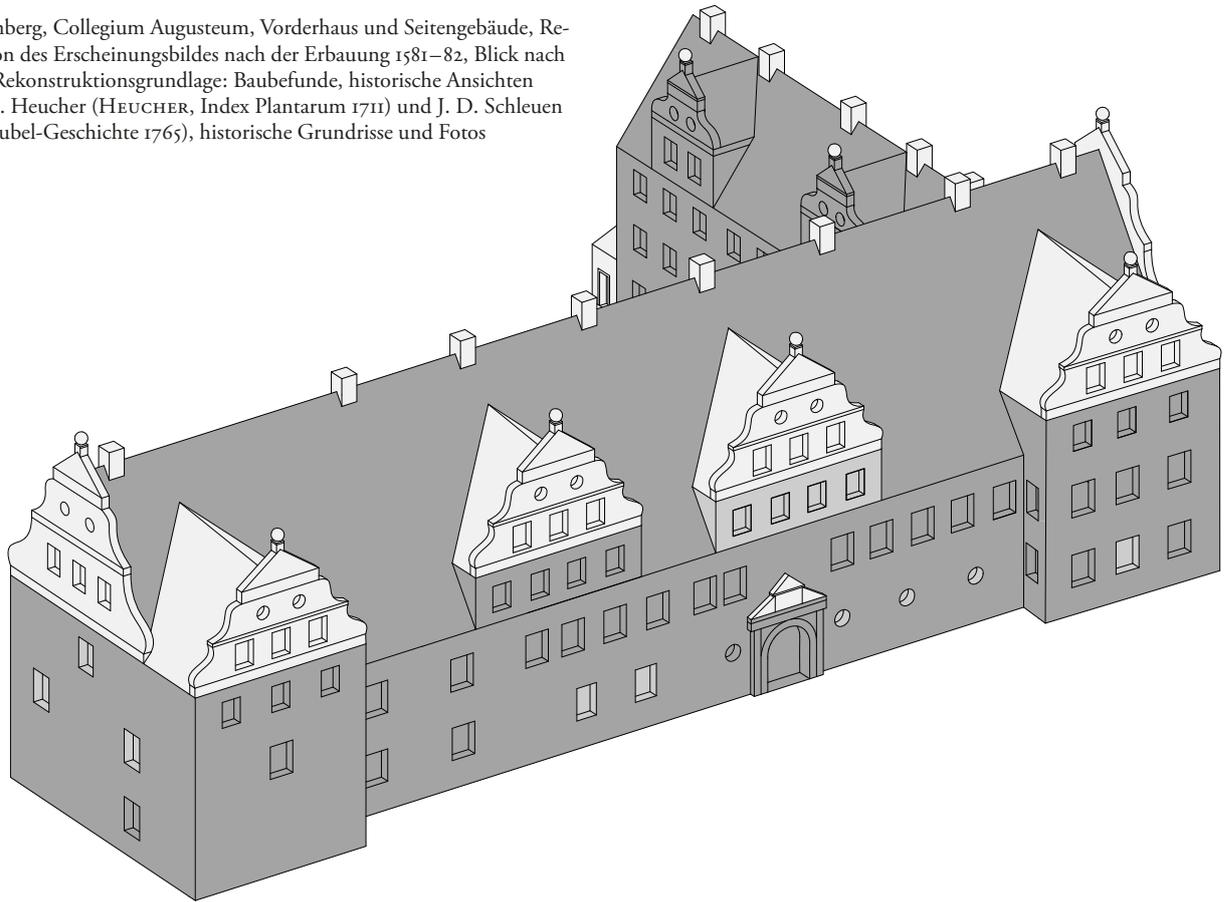
Abb. 47: Wittenberg, Collegium Augusteum, Vorderhaus und Seitengebäude, Rekonstruktion des Erscheinungsbildes nach der Erbauung 1581–82, Blick nach Südosten, Rekonstruktionsgrundlage: Baubefunde, historische Ansichten u. a. von H. Heucher (HEUCHER, *Index Plantarum* 1711) und J. D. Schleuen (GEORGI, *Jubel-Geschichte* 1765), historische Grundrisse und Fotos

Zur Visualisierung der Forschungsergebnisse wurden zum einen die bereits erwähnten Bauphasenpläne erstellt, zum anderen wurden für die Bauphasen 1581–82 und 1785–1802 Rekonstruktionsisometrien der Außenansichten erarbeitet (S. 94, Abb. 47, 48, S. 115, Abb. 71, 72). Für die Bauphase 1581–82 veranschaulichen zusätzlich Rekonstruktionsgrundrisse aller Geschosse die ursprüngliche Innenstruktur des Gebäudes (S. 96–98, Abb. 51–55). Für die Bauphase 1785–1802 können die ältesten überlieferten Grundrisse aus dem Jahr 1816 einen Eindruck des Gebäudes vermitteln (S. 111 f., Abb. 68 f.).<sup>33</sup> Die Rekonstruktionen wurden mit drei Grauabstufungen angefertigt, um so den Genauigkeitsgrad der Darstellung zu verdeutlichen. Auf Grundlage der Inventare von 1620 und 1745 kann in den Grundrissen auch die Verteilung von Stuben und Kammern eingetragen werden. Wobei hier zu beachten ist, dass keine Inventare aus der Erbauungszeit vorliegen und das Inventar von 1620 keine genauen Angaben zur Verteilung der Räume enthält. Somit konnte nur über Analogieschlüsse eine mögliche Verteilung der Stuben und Kammern zusammengestellt werden. Da andere Raumnutzungen wie Hörsäle oder Wirtschafts- und Verwaltungsräume in den Inventaren nicht genannt sind und über andere archivalische Überlieferungen für die Erbauungszeit nicht verortet werden können, können diese in den Grundrissen nicht dargestellt werden. Die Nutzung des Gebäudes in den verschiedenen Phasen wird somit nur textlich in den vorgelegten Artikeln beschrieben.

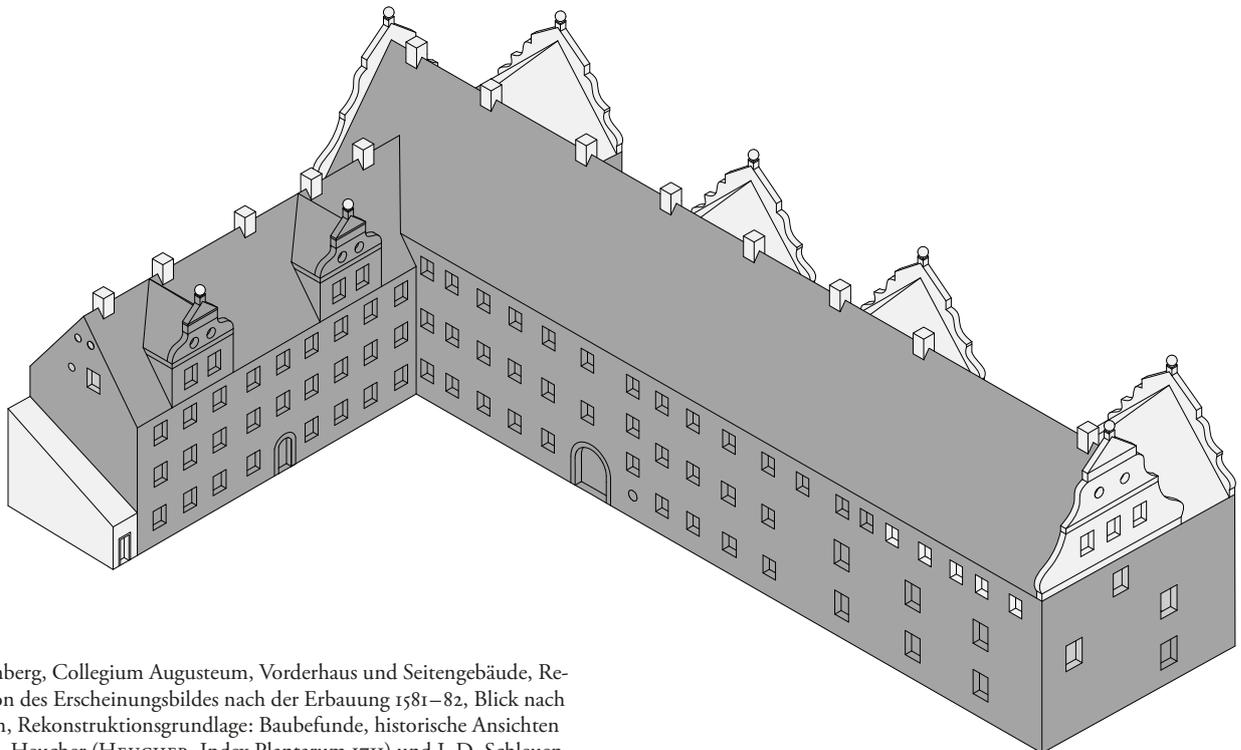
Abb. 48: Wittenberg, Collegium Augusteum, Vorderhaus und Seitengebäude, Rekonstruktion des Erscheinungsbildes nach der Erbauung 1581–82, Blick nach Nordwesten, Rekonstruktionsgrundlage: Baubefunde, historische Ansichten u. a. von H. Heucher (HEUCHER, *Index Plantarum* 1711) und J. D. Schleuen (GEORGI, *Jubel-Geschichte* 1765), historische Grundrisse und Fotos

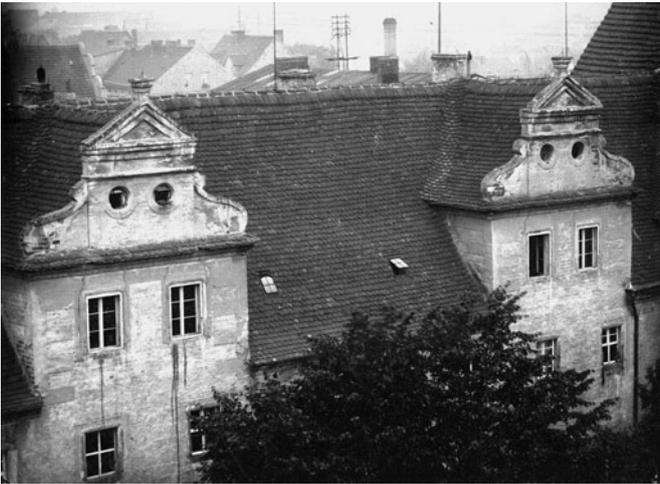
Abb. 49: Wittenberg, Collegium Augusteum, Ostansicht des Seitenflügels mit Zwerchhäusern, um 1900

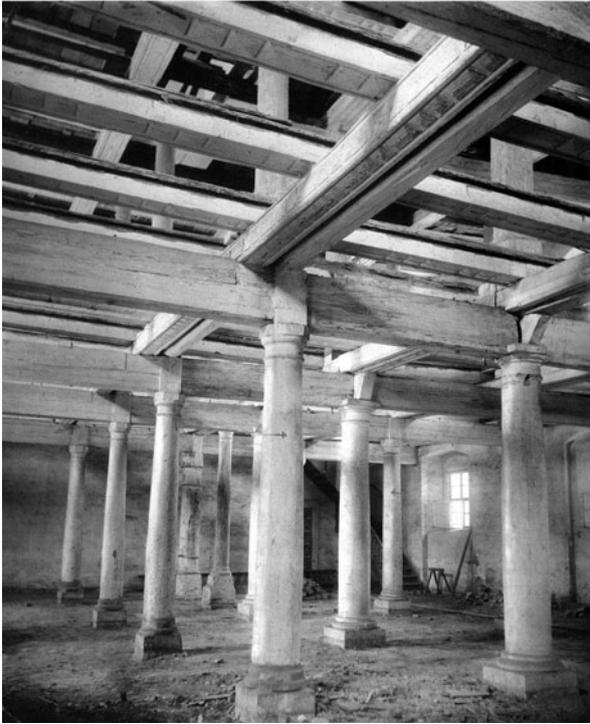
Abb. 56: Wittenberg, Collegium Augusteum, Vorderhaus, Bibliothekssaal entkernt (EG), um 1900, Blick nach Nordwesten. Zu sehen sind die Sandsteinsäulen von 1581–82 (mittlere Reihe, rechts im Bild), die Holzsäulen von 1785–1802 (links) sowie die verschiedenen Unterzüge. In der Nordwestecke liegt eine Treppe zum Fürstensaal im 1. Obergeschoss

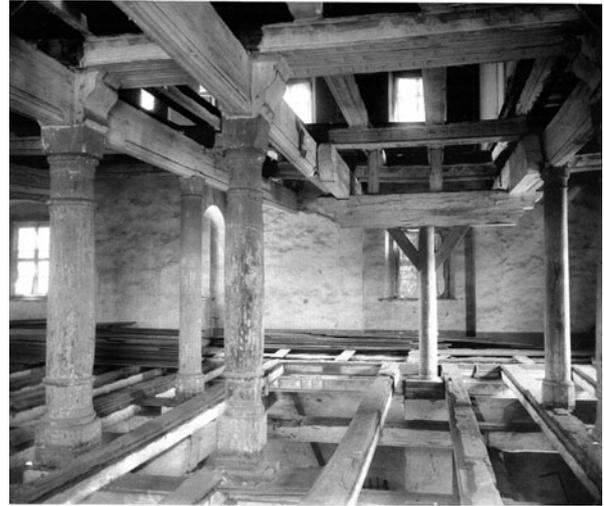
Abb. 57: Wittenberg, Collegium Augusteum, Vorderhaus, Fürstensaal entkernt (1. OG), um 1900, Blick nach Norden. Zu sehen sind die Holzsäulen von 1596–98 (Vordergrund, links), die Holzsäulen von 1785–1802 (Hintergrund, rechts) sowie die verschiedenen Unterzüge (diamantiert, mit Spiegeln, mit Schiffskehlen)

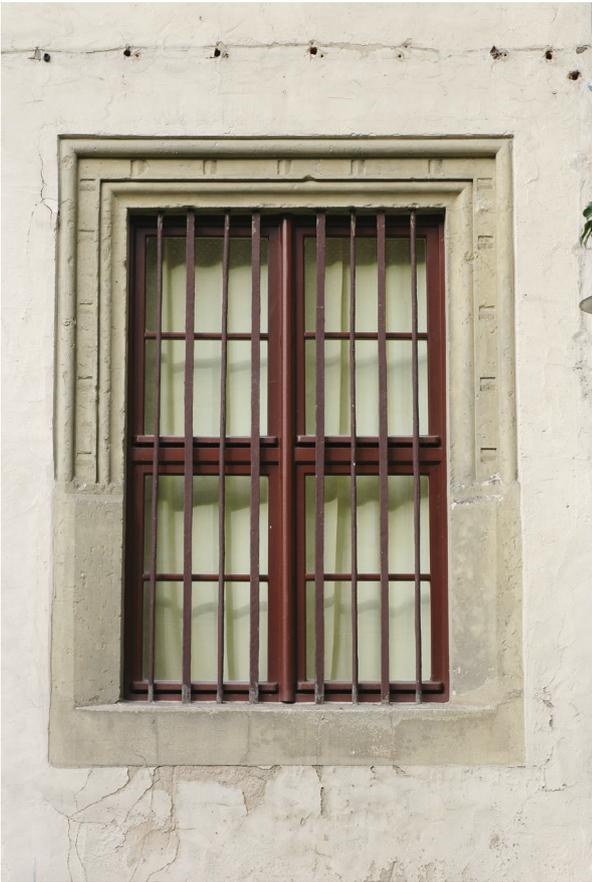
Abb. 58: Wittenberg, Collegienstraße 54, Augusteum, Vorderhaus, Südfassade, Fenster 001S-F1 (EG, Raum 001) mit mehrfach profiliertem Gewände mit Diamantierung, 1581–82, Aufnahme 2011

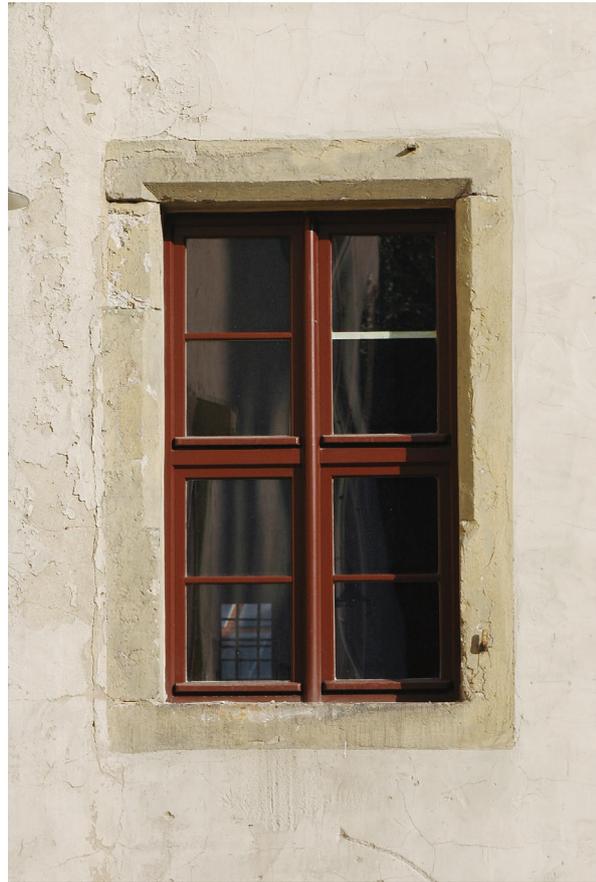
Abb. 59: Wittenberg, Collegienstraße 54, Augusteum, Vorderhaus, Südfassade, Fenster 016aS-F1 (EG, Raum 016a) mit einfach gefastem, in Karnies auslaufendem Gewände, 1581–82, seitliche Gewändesteine 1785–1802 nach oben verlängert, Aufnahme 2011

setzt wurde<sup>75</sup> sowie ein einfach gefasstes im Karnies auslaufendes Gewände (Abb. 59). Dieser Typ fand an der Südfassade des Vorderhauses und im gesamten Seitenflügel Verwendung.

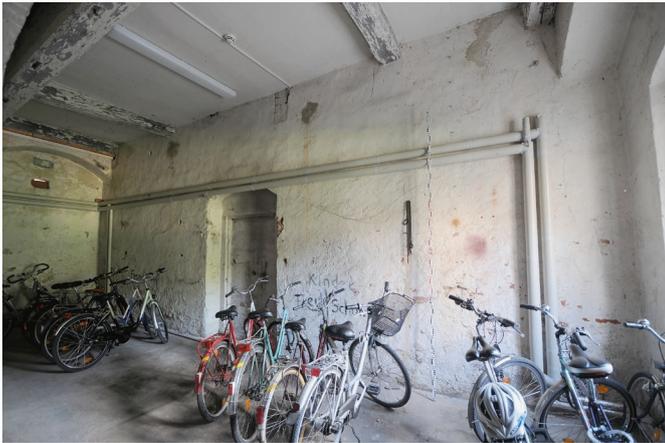
Abb. 60: Wittenberg, Collegienstraße 54, Augusteum, Seitenflügel, Raum 021 (EG), Blick nach Nordwesten, Deckengliederung durch schwarz gefasste Unterzüge, 1581–82, Aufnahme 2011

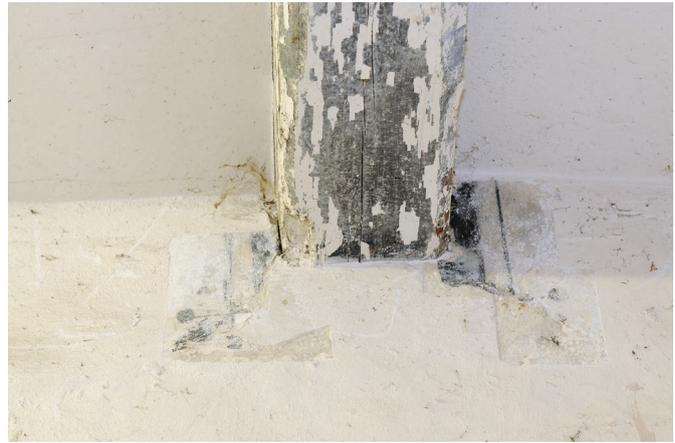
Abb. 61: Wittenberg, Collegienstraße 54, Augusteum, Seitenflügel, Raum 021 (EG), Auflager eines Unterzugs in der Nordwand mit freigelegter Rahmung aus Begleitstrichen und Ornamenten, 1581–82/ um 1600, Aufnahme 2012

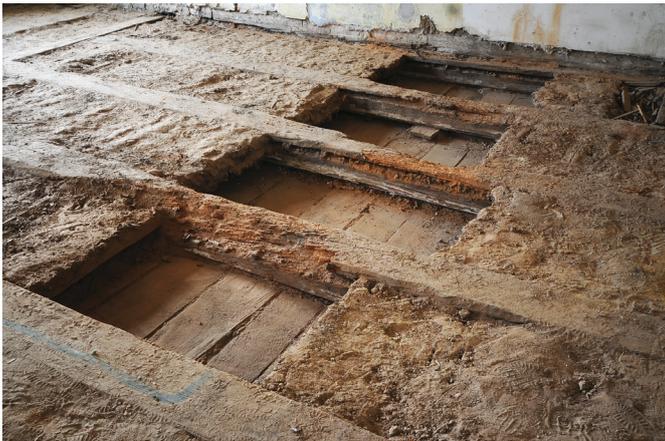
Abb. 62: Wittenberg, Collegienstraße 54, Augusteum, Vorderhaus, Räume 221–222 (2. OG), Blick nach Nordosten, Deckenbalken vom 1. Obergeschoss von oben freigelegt. Sichtbar sind die Farbfassung an der Unterseite und die Lehmstakenfüllung, die nicht bis zur Unterkante der Deckenbalken reicht, weshalb diese von unten sichtbar waren (1581–82). Decke von unten mit Brettschalung verkleidet (1785–1802), Aufnahme 2016

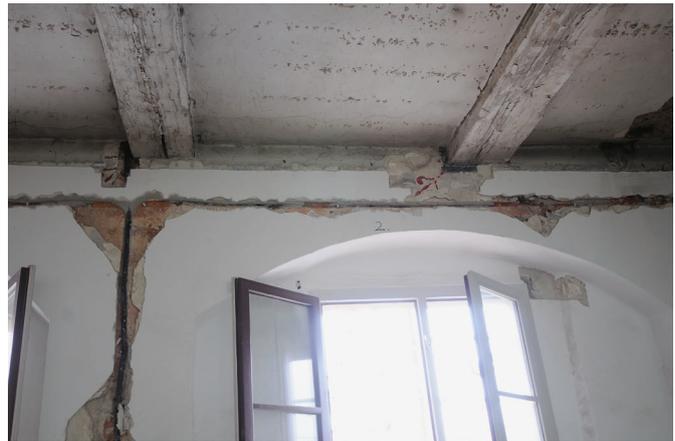
Abb. 63: Wittenberg, Collegienstraße 54, Augusteum, Seitenflügel, Raum 303 (3. OG bzw. unteres DG), Blick nach Osten, Deckenbalken gliedern die Untersicht der Decke, Auflager der Balken mit freigelegter Rahmung aus schwarzen Begleitstrichen und roten Ornamenten, 1581–82, Aufnahme 2015

nochmals andere Farbgestaltung auf. Hier waren die Deckenbalken weiß gestrichen, während die Deckenfelder zwischen den Balken wie im 1. Obergeschoss schwarz gerahmt waren. Hervorzuheben ist in diesen Räumen die Gestaltung der Deckenbalkenaufleger in der Außenwand, die neben schwarzen Begleitstrichen rote dekorative Elemente zeigt (Abb. 63).<sup>81</sup>

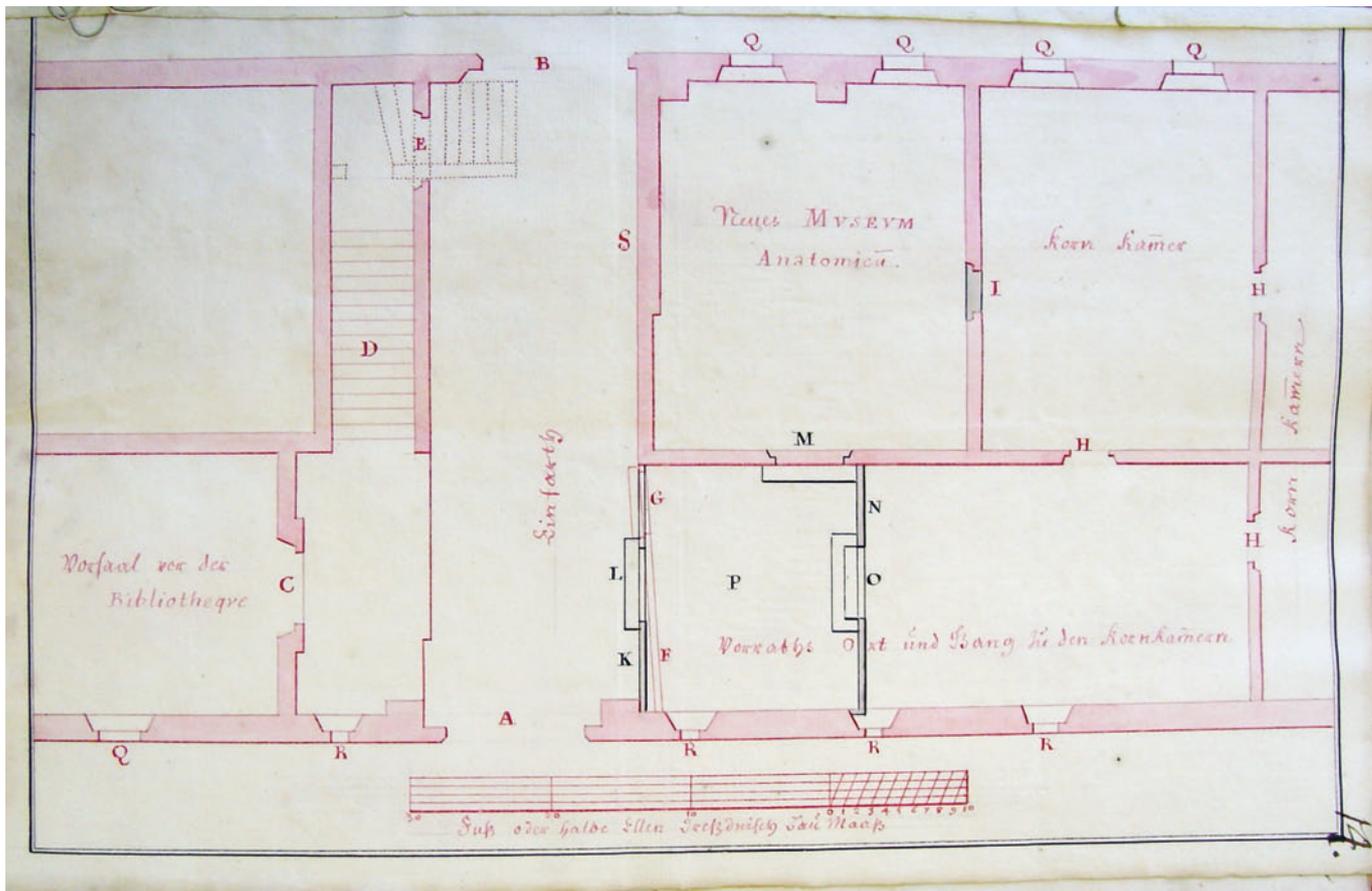
Abb. 66: Wittenberg, Collegium Augusteum, Vorderhaus, Teil des Erdgeschosses zur Einrichtung des anatomischen Museums westlich der Durchfahrt, 1736. Rot: Bestand, grau: Neubau

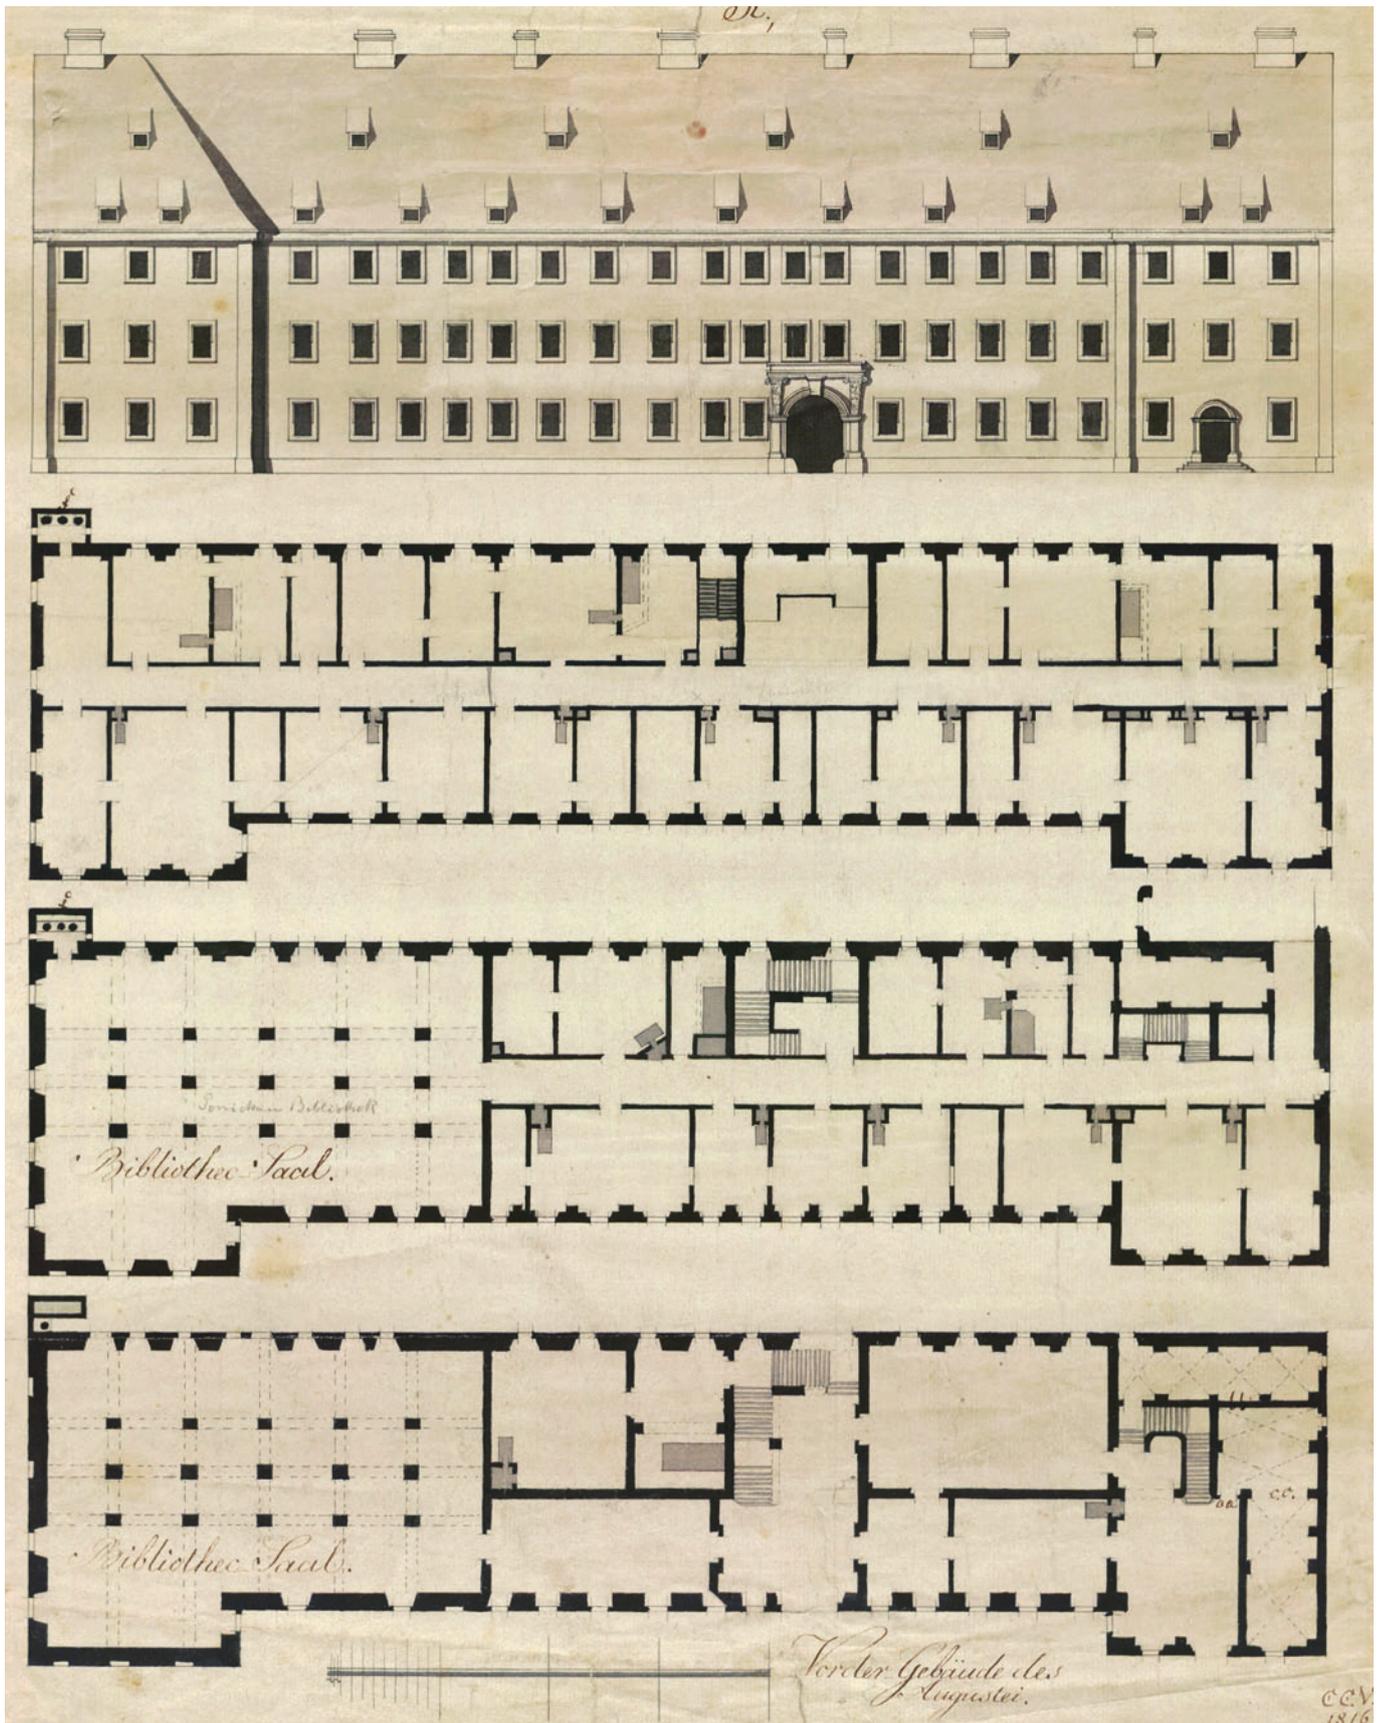
Abb. 68: Wittenberg, Collegium Augusteum, Vorder-Gebäude des Augusteum (Grundrisse EG, 1. OG, 2. OG, Nordansicht) Maßstab o. Maßangabe (vermutl. Rheinische Fuß), C. C. V[oigt], 1816

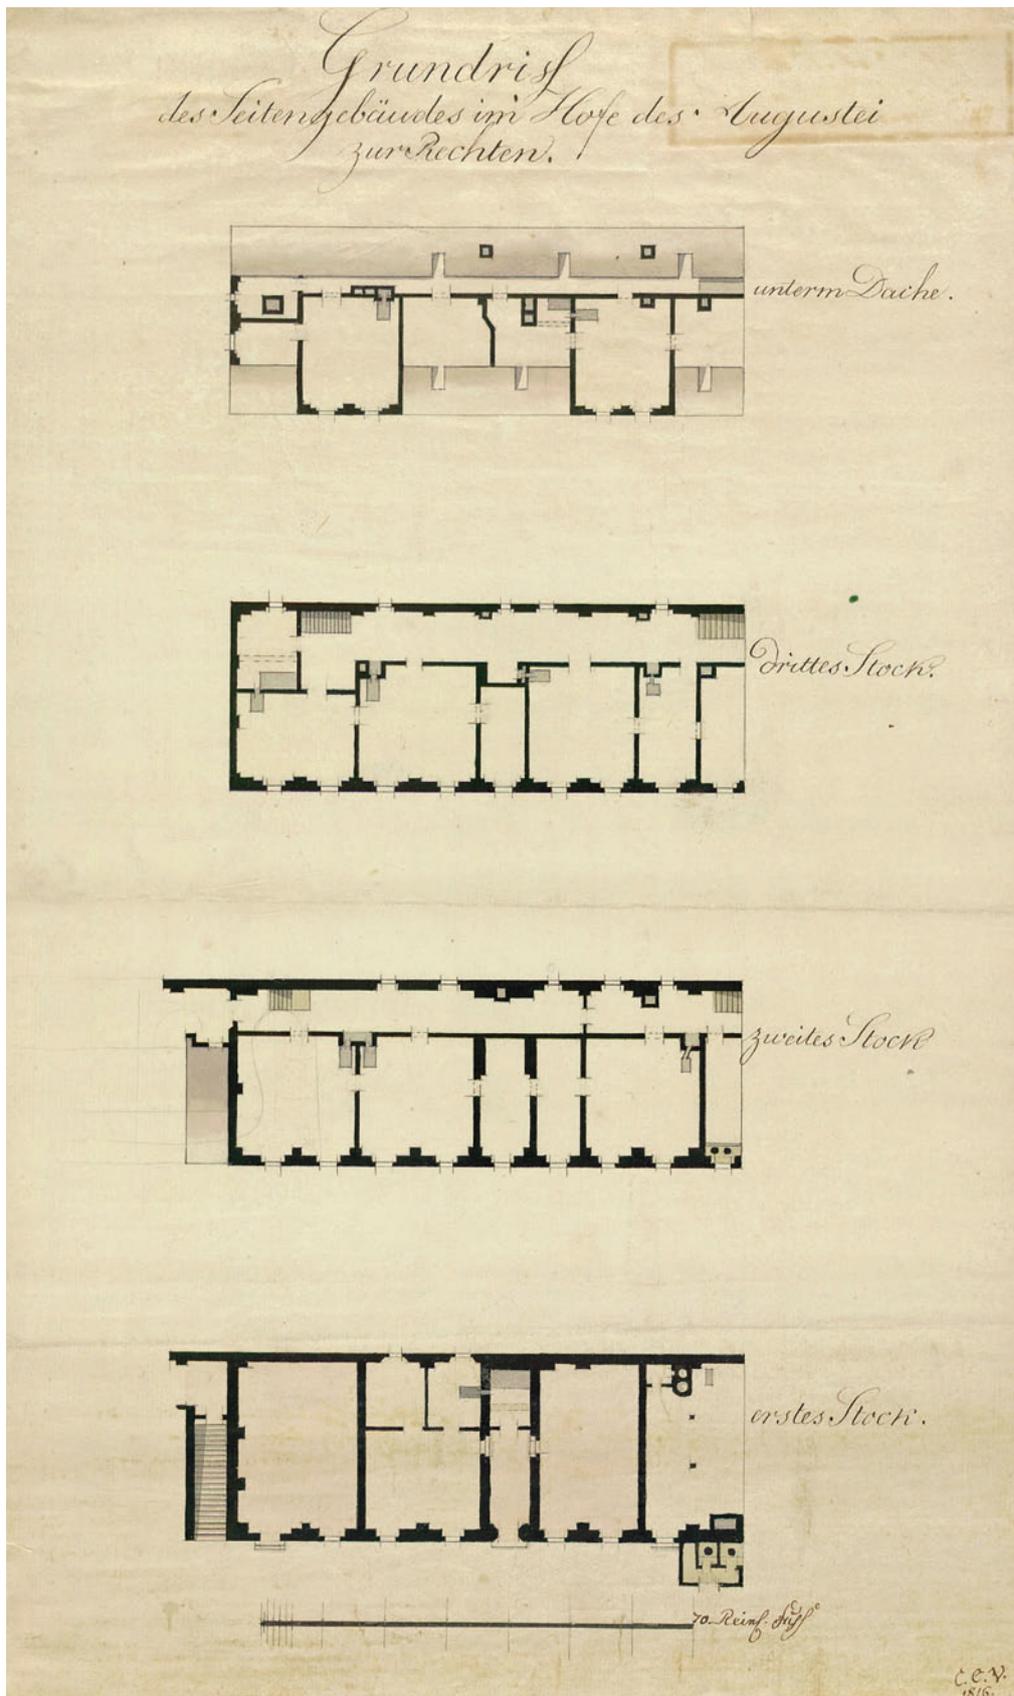
Abb. 69: Wittenberg, Collegium Augusteum, *Grundriss des Seitengebäudes im Hofe des Augustei zur Rechten, erstes, zweites, drittes Stock, unterm Dache* (EG, 1. OG, 2. OG, DG/3. OG) Maßstab in Rheinische Fuß, C. C. V[oi]gt, 1816

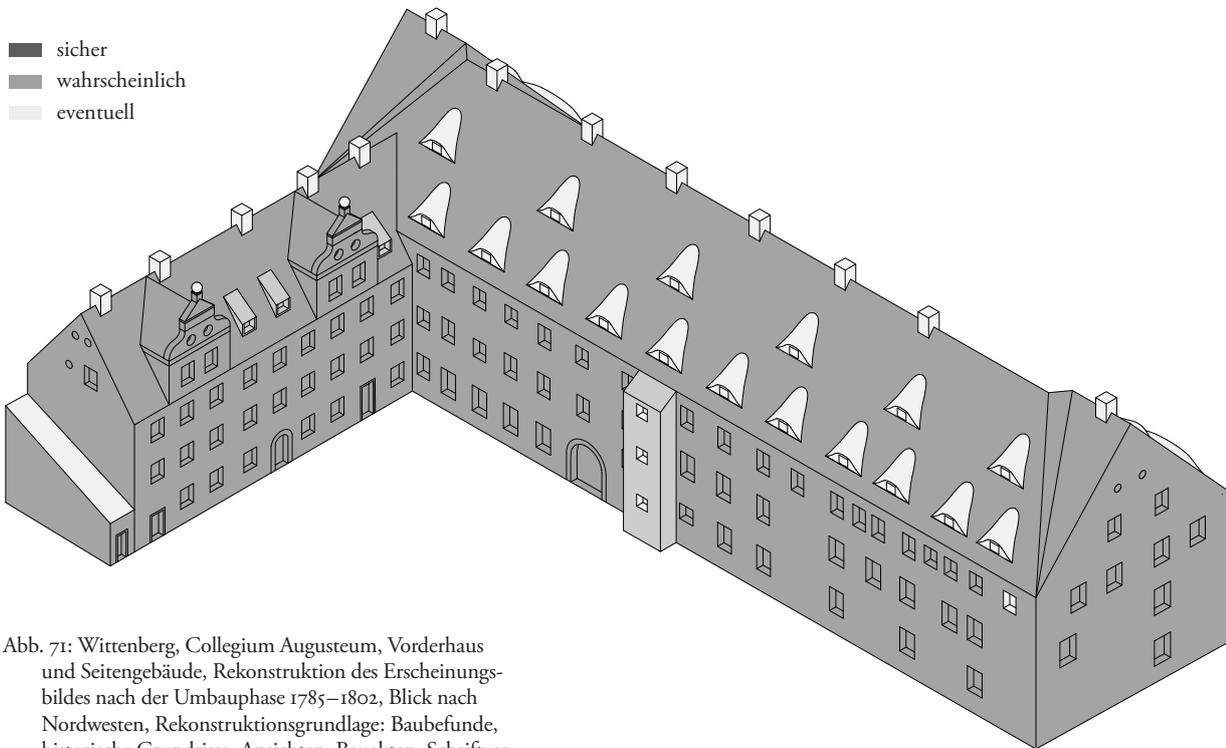
Abb. 71: Wittenberg, Collegium Augusteum, Vorderhaus und Seitengebäude, Rekonstruktion des Erscheinungsbildes nach der Umbauphase 1785–1802, Blick nach Nordwesten, Rekonstruktionsgrundlage: Baubefunde, historische Grundrisse, Ansichten, Bauakten, Schriftverkehr, Inventar von 1833–35 (LHASA Magdeburg, Abt. Merseburg, Rep. C 55, Nr. 29, fol. 93–111)

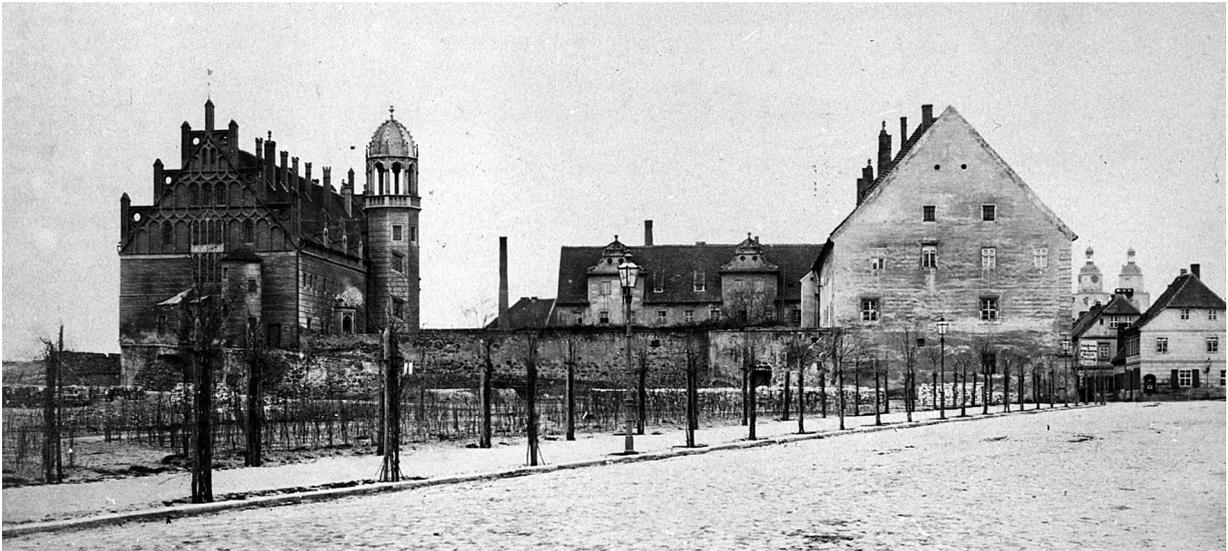
Abb. 72: Wittenberg, Augusteum (rechts) und Lutherhaus (links), Ostansicht, Messbild, nach 1873 – vor 1900

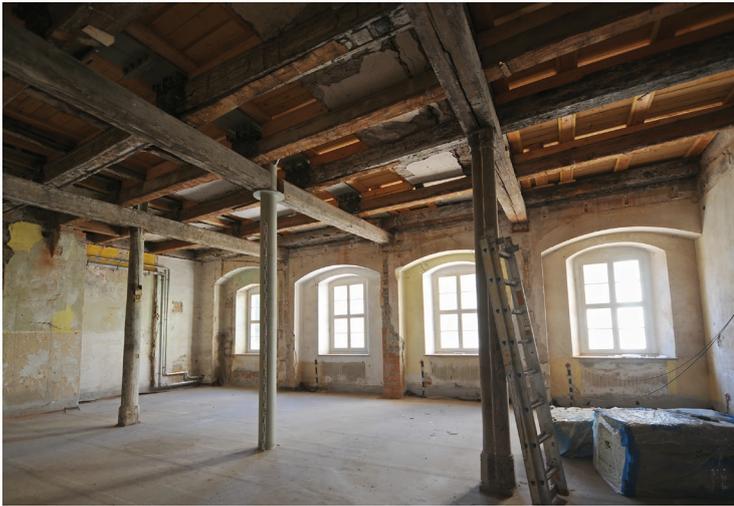
Abb. 73: Wittenberg, Collegienstraße 54, Augusteum, Vorderhaus, Erdgeschoss, wiederhergestellte Größe des ehemaligen Hörsaals der Bauphase 1785–1802. Die mittlere hölzerne Säule musste aus statischen Gründen durch eine Stahlstütze ersetzt werden, Aufnahme 2016

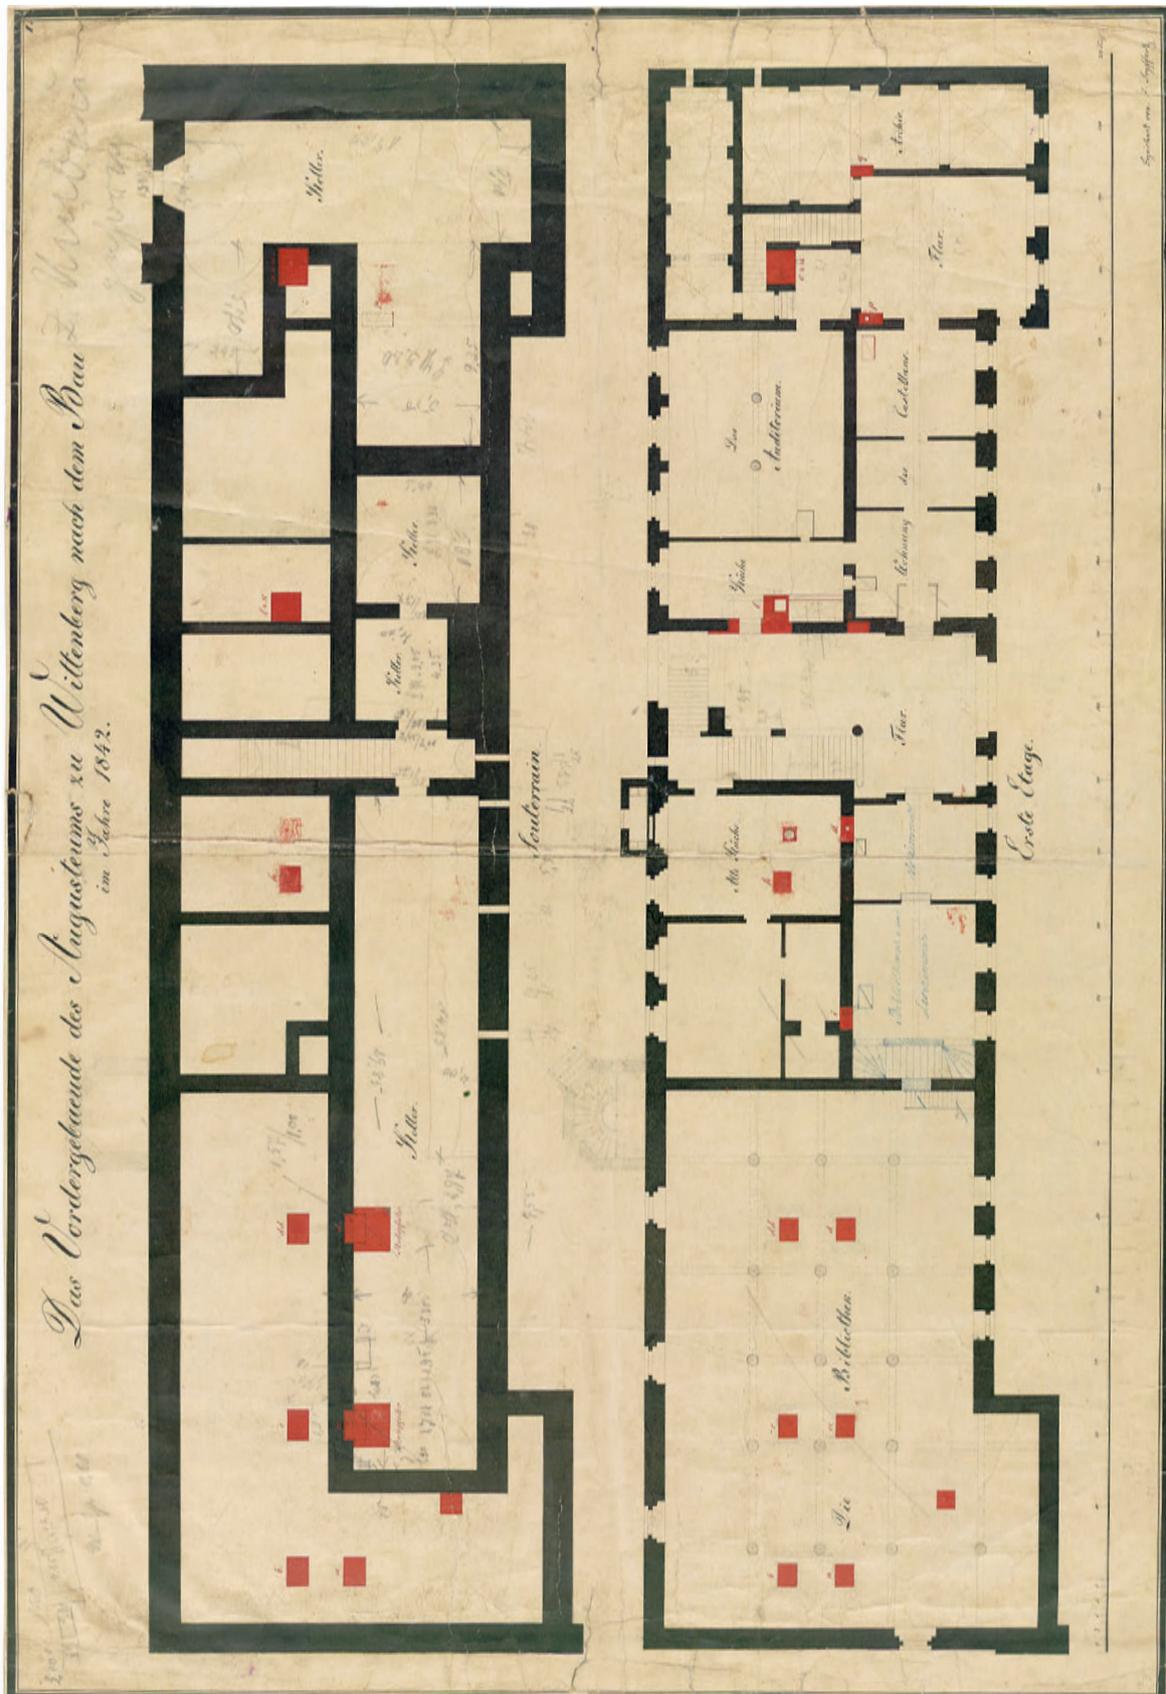
Abb. 75: Wittenberg, Augusteum, *Das Vordergebäude des Augusteums zu Wittenberg nach dem Bau im Jahre 1842*. Souterrain, Erste Etage (Grundrisse KG, EG), Maßstab in Fuß, J. Seyffert, 1842

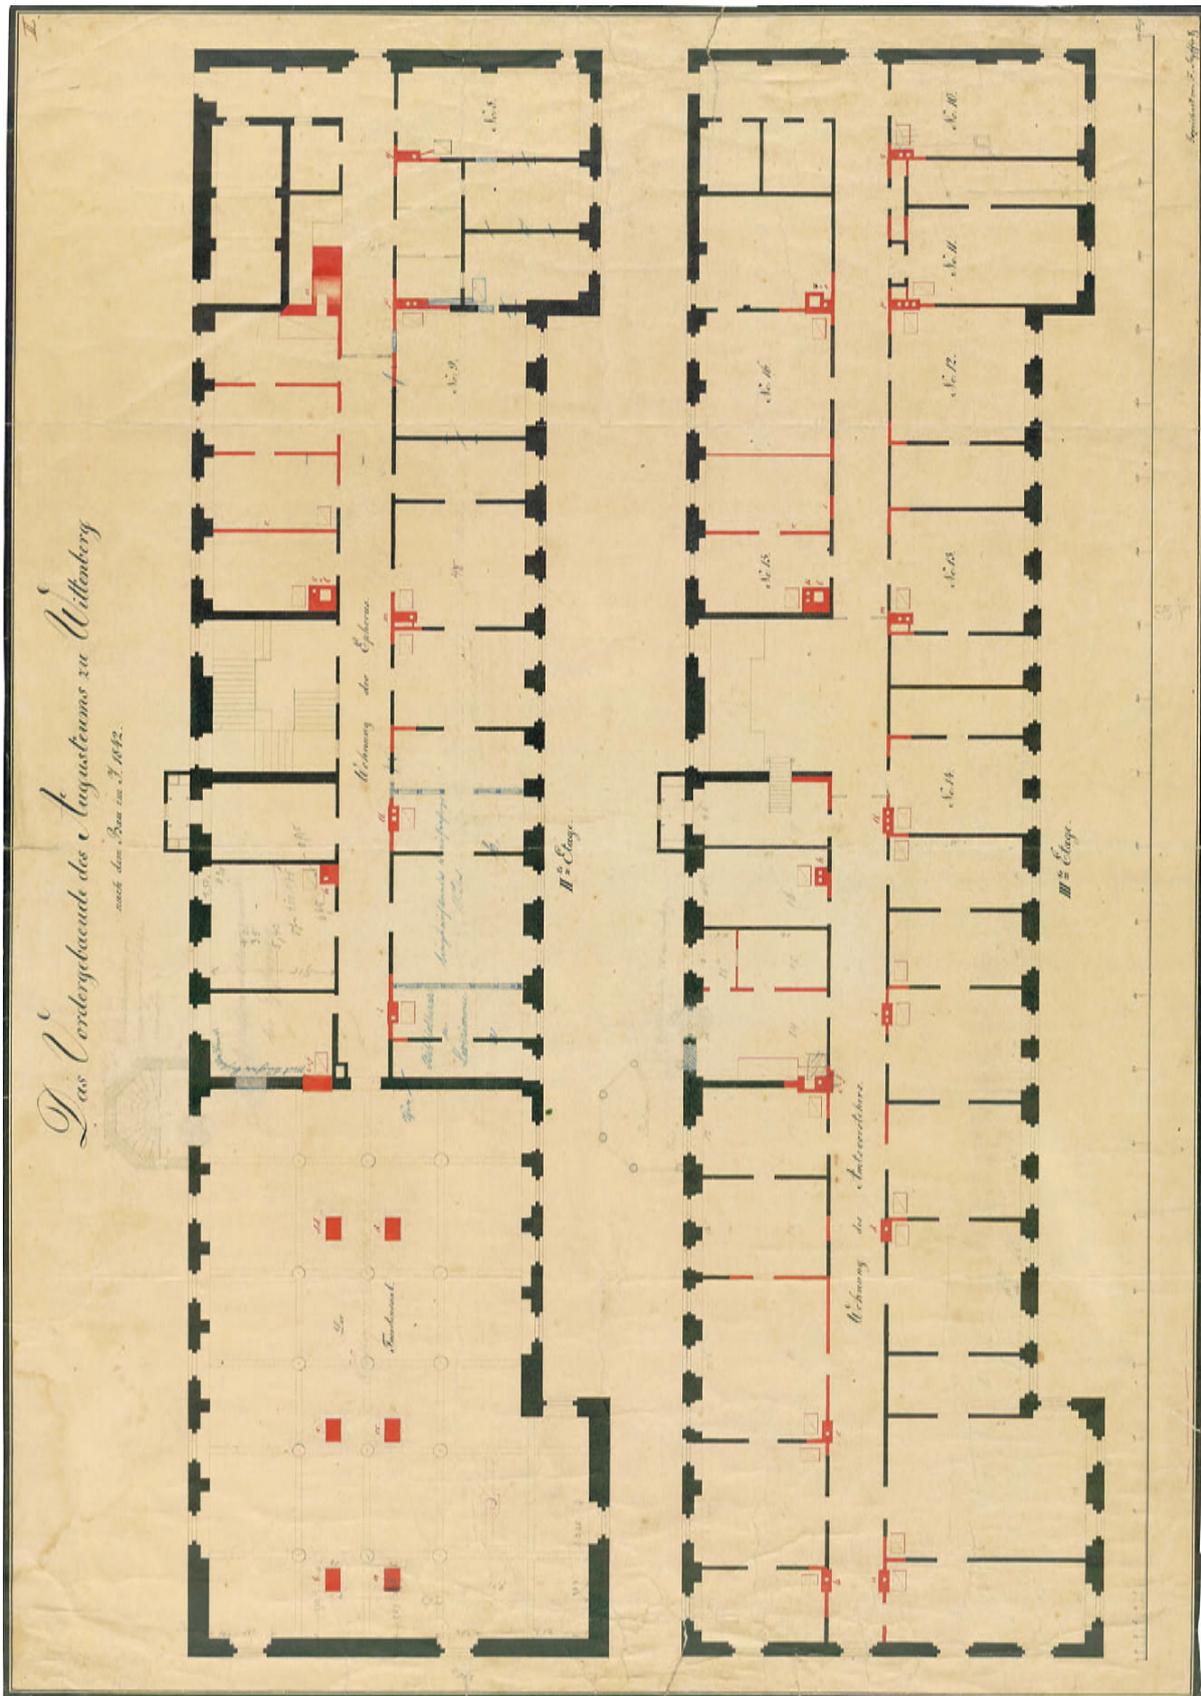
Abb. 76: Wittenberg, Augusteum, *Das Vordergebäude des Augusteums zu Wittenberg nach dem Bau im J[ahre] 1842. IIte, IIIte Etage* (Grundrisse 1. OG, 2. OG), Maßstab in Fuß, J. Seyffert, 1842
