Das Collegium Augusteum in Wittenberg.  
Ein Universitätsgebäude der Frühen Neuzeit

# Das Collegium Augusteum in Wittenberg. Ein Universitätsgebäude der Frühen Neuzeit

## Textband

genehmigte Dissertation

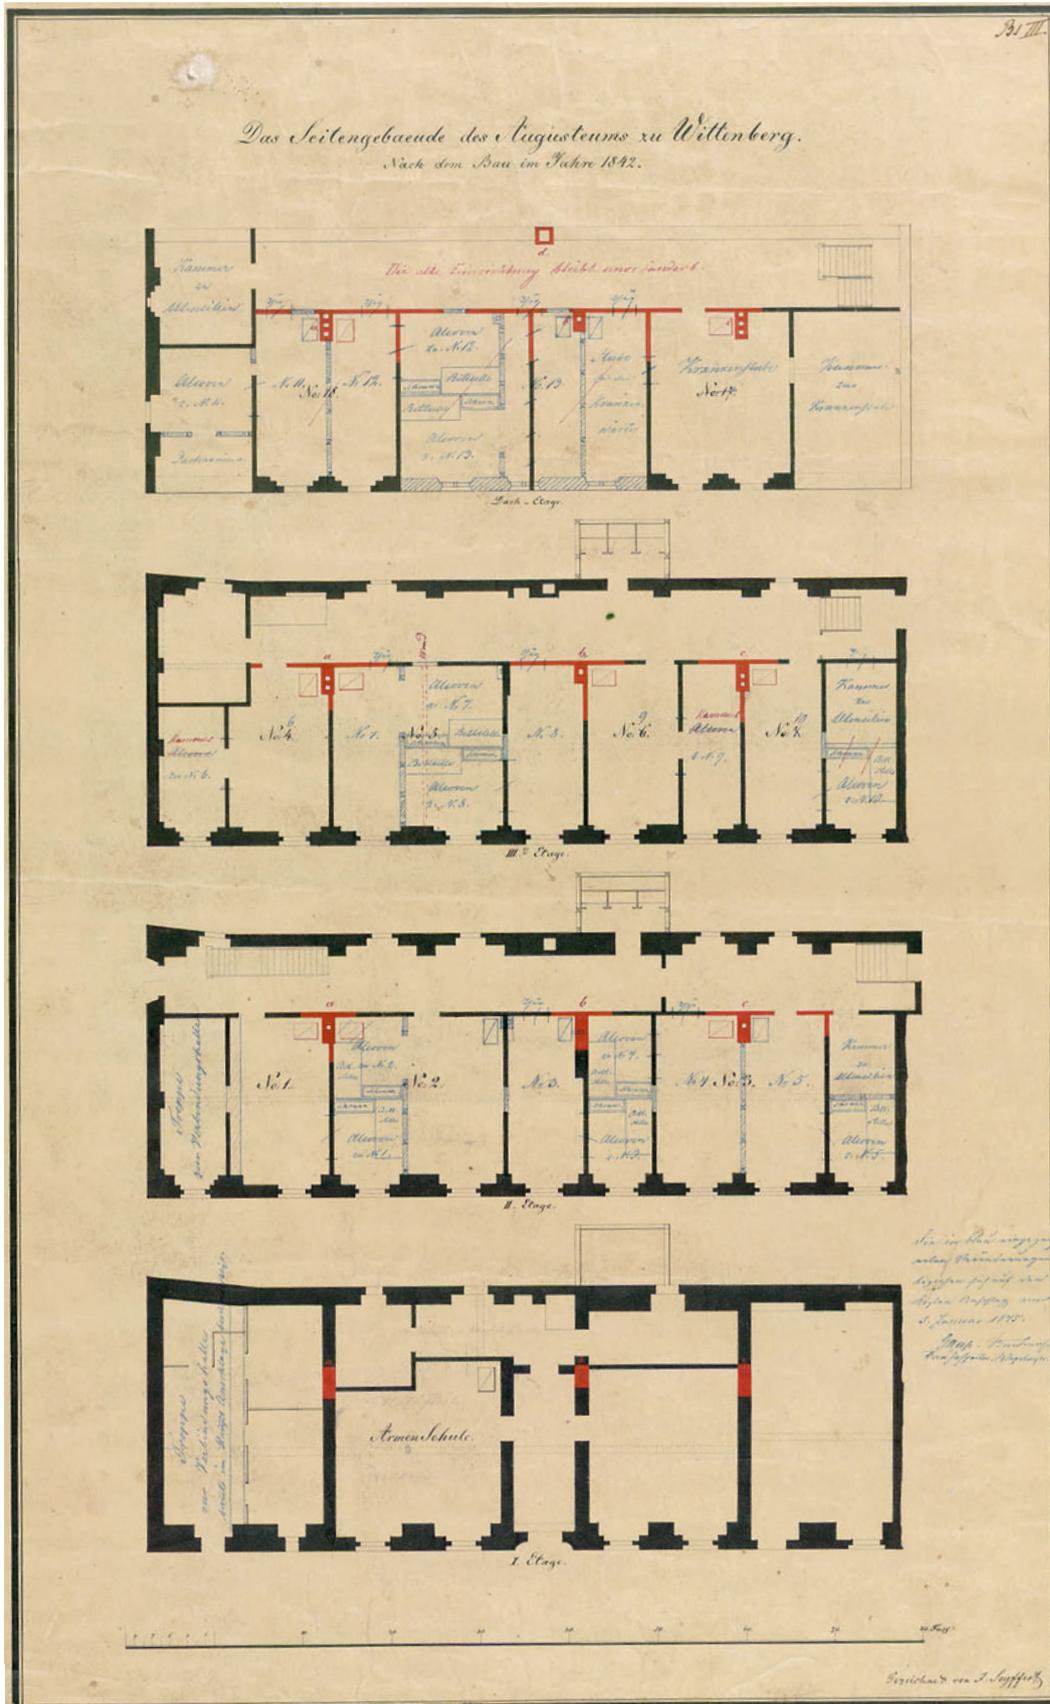
Abb. 77: Wittenberg, Augusteum, Das Seitengebäude des Augusteums zu Wittenberg. Nach dem Bau im Jahre 1842. I., II., III.te Etage, Dach-Etage (Grundrisse EG, 1. OG, 2. OG, DG/3. OG), Maßstab in Fuß, J. Seyffert, 1842

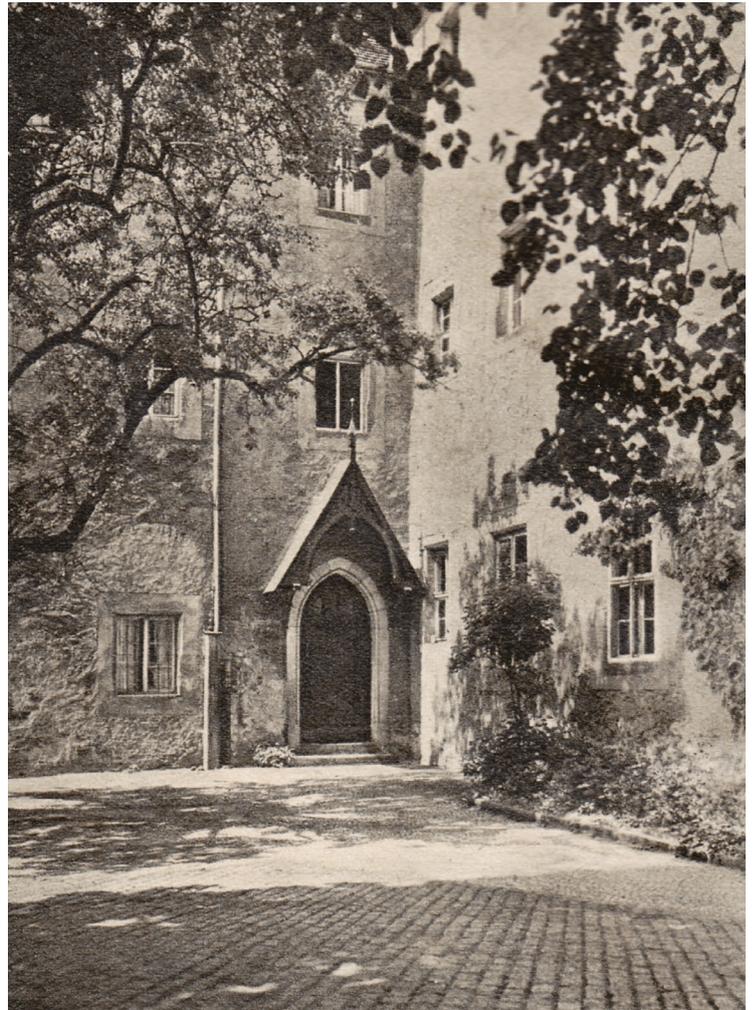
Abb. 78: Wittenberg, Augusteum, Seitenflügel Ostansicht. Neuer Eingang mit spitzbogigem Gewände und hölzernem Schwebegiebel, Aufnahme A. 20. Jh.

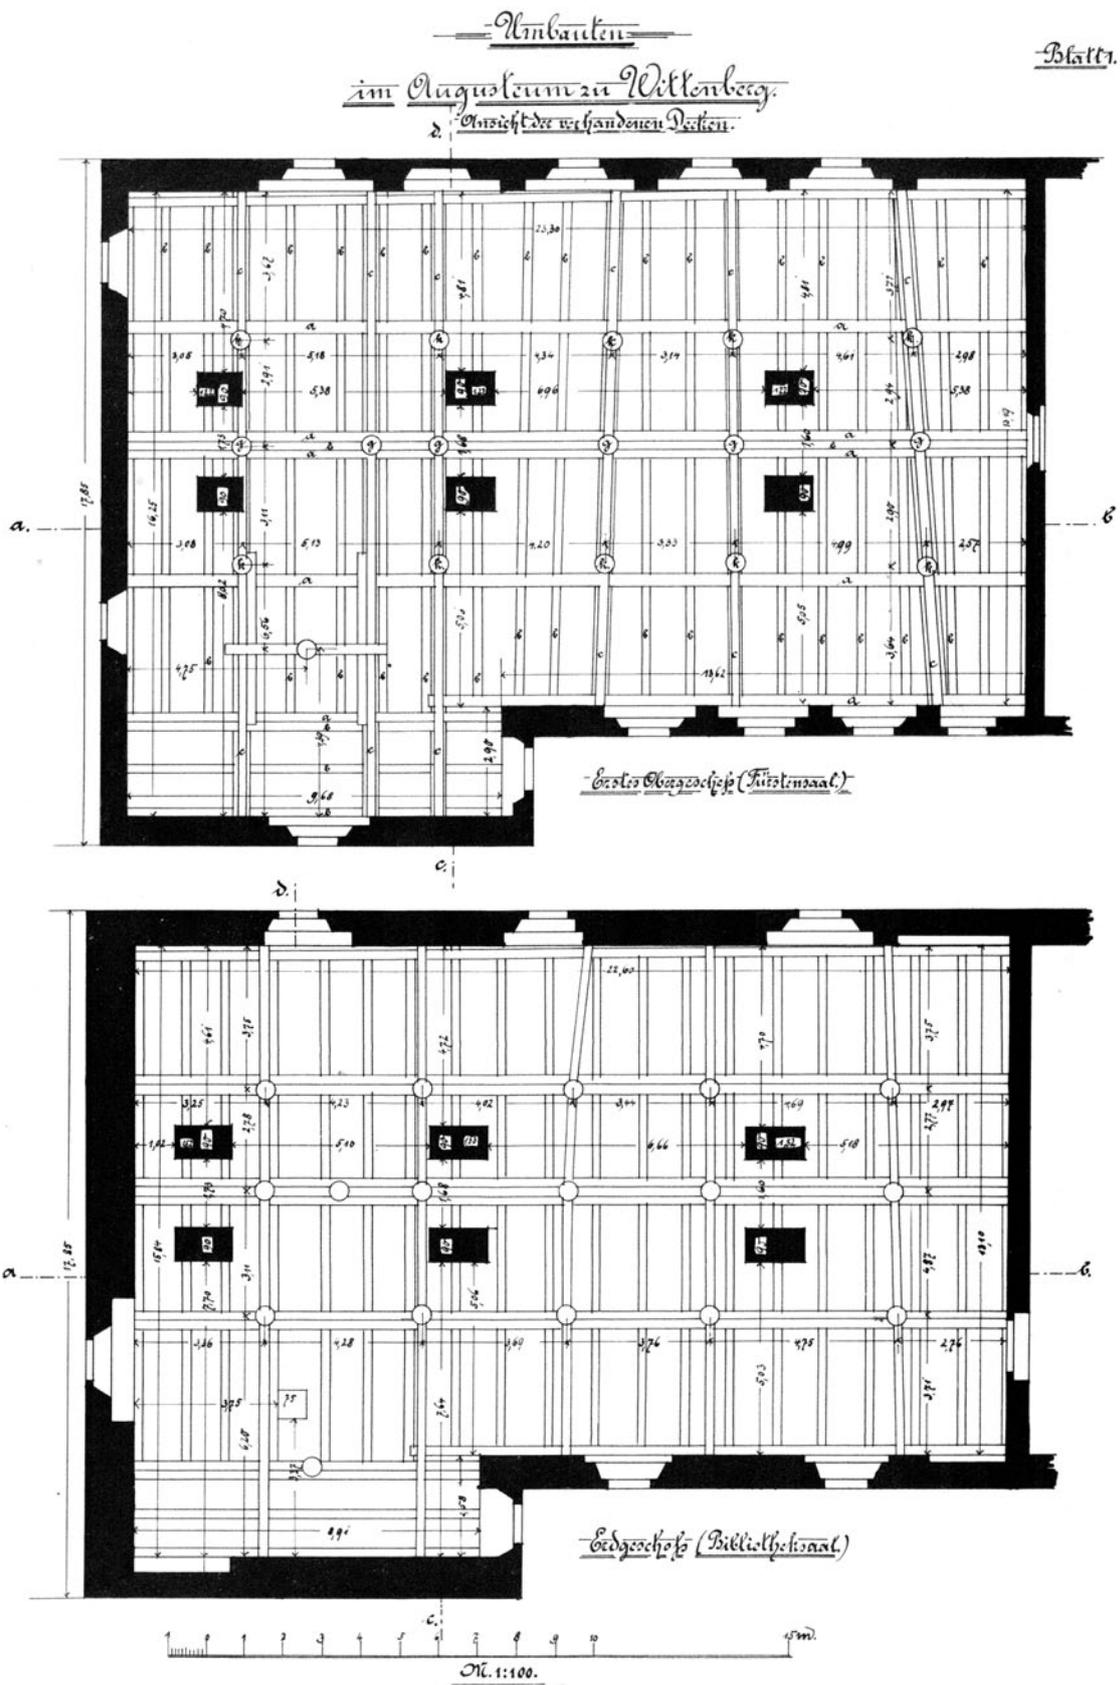
Abb. 79: Wittenberg, Augusteum, *Umbauten im Augusteum zu Wittenberg*. Ansicht der vorhandenen Decken. Blatt 1. Erdgeschoss (Bibliotheksaal), Erstes Obergeschoss (Fürstensaal) (Grundrisse EG, 1. OG), Maßstab in Meter, um 1899

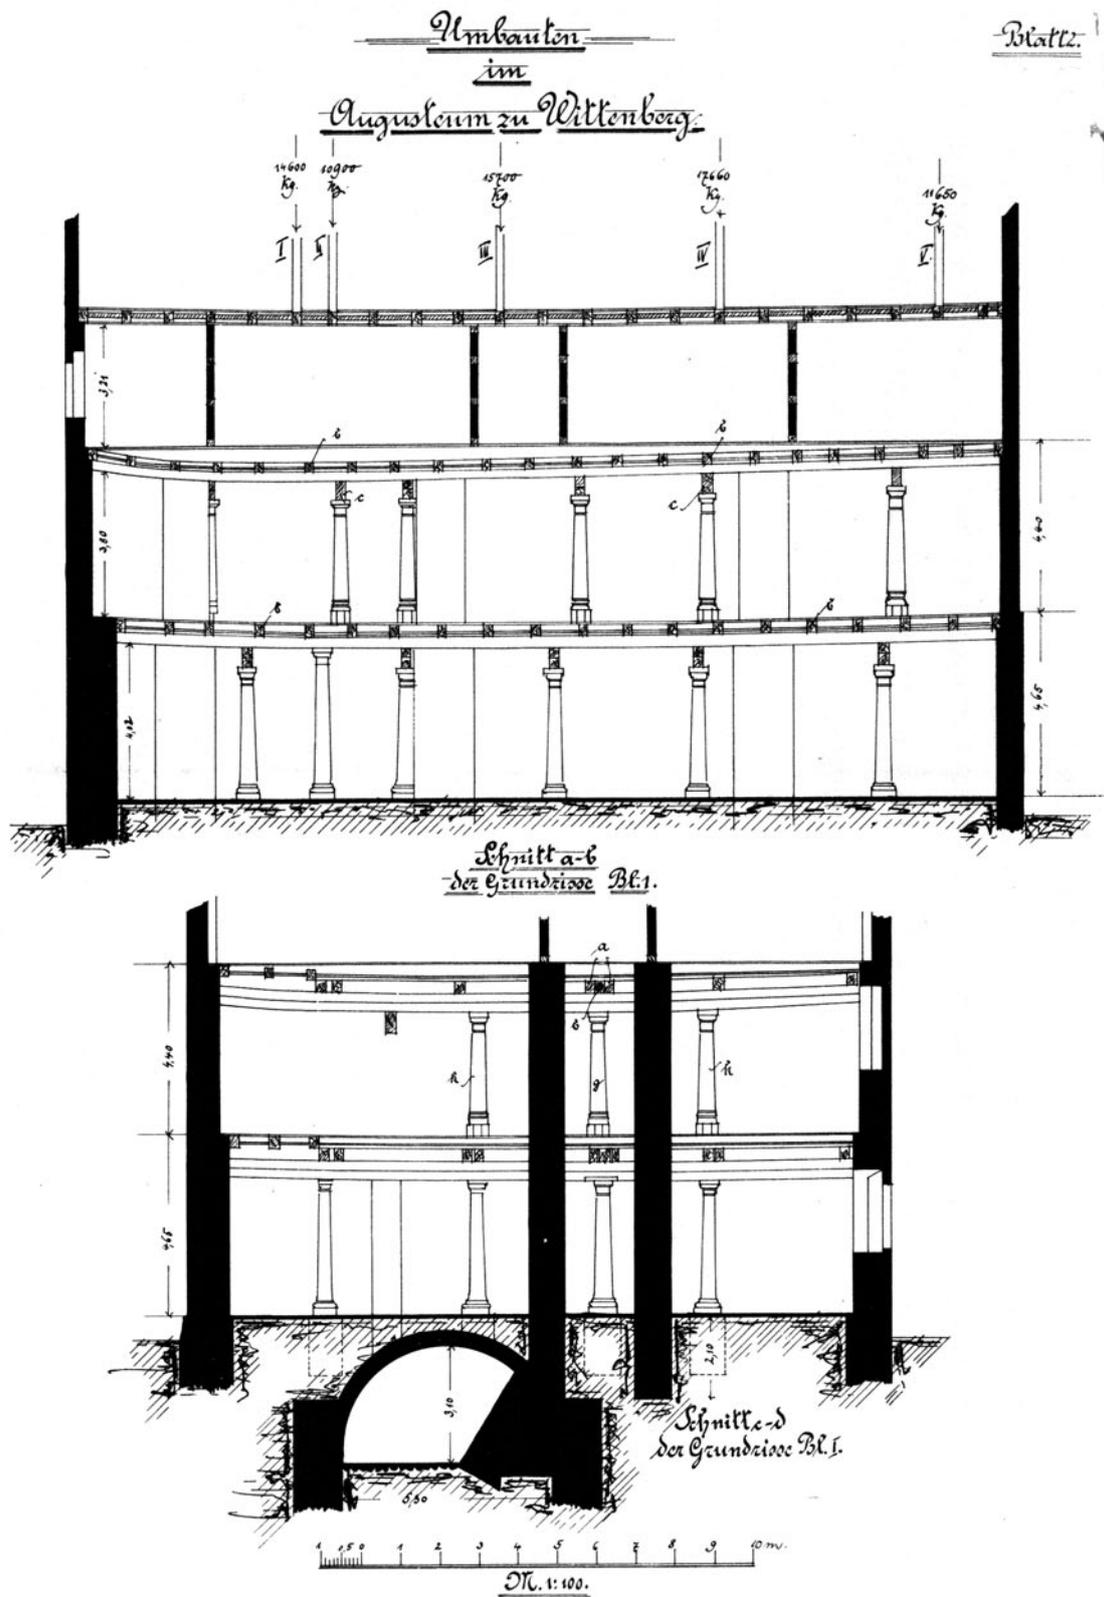
Abb. 80: Wittenberg, Augusteum, *Umbauten im Augusteum zu Wittenberg*, Bl. II. Schnitt a–b, c–d der Grundrisse Bl. I, Maßstab in Meter, um 1899

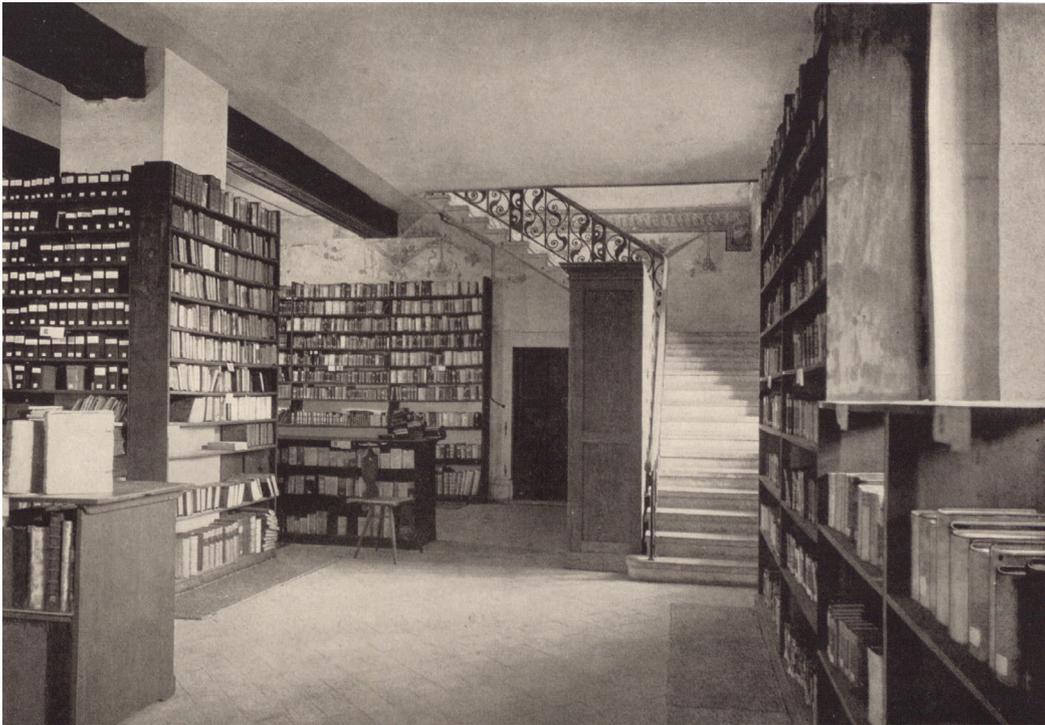
Abb. 81: Wittenberg, Augusteum, Bibliothek im Erdgeschoss des Vorderhauses, Blick nach Westen. In der Nordwestecke eine Treppe in den Fürstensaal im 1. Obergeschoss (um 1900). An der Westwand Friesmalerei, die an die Wandgestaltungen des 16. Jahrhunderts angelehnt ist, Aufnahme Anfang 20. Jh.

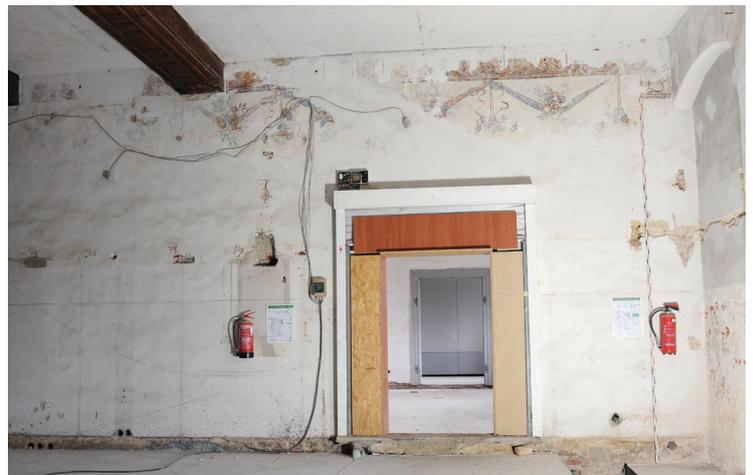
Abb. 82: Wittenberg, Collegienstraße 54, Augusteum, Vorderhaus, Erdgeschoss, erhaltene Friesgestaltung von 1898–1901 an der Westwand im chem. Bibliothekssaal, Aufnahme 2014

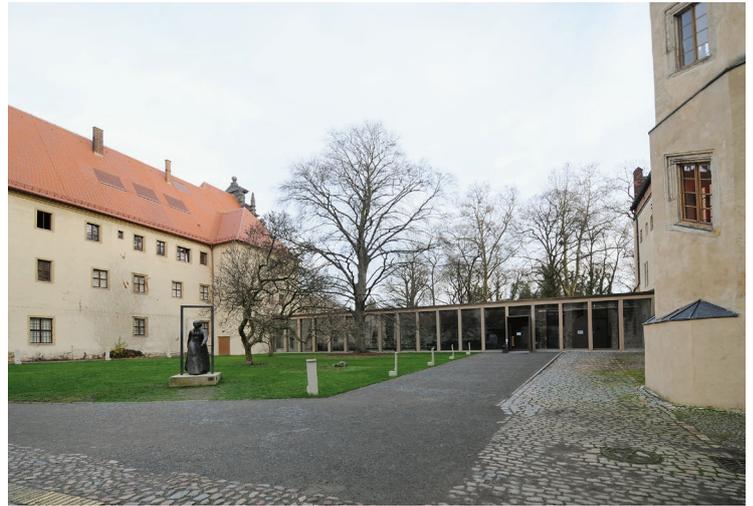
Abb. 83: Wittenberg, Collegienstraße 54, Augusteum (links) und Lutherhaus (rechts) mit neuer Eingangshalle, Blick nach Osten, Aufnahme 2015

Mit der Festlegung, das Augusteum künftig für Sonderausstellungen der Stiftung Luthergedenkstätten und zur Unterbringung der Museumspädagogik, von Gastronomie sowie von Verwaltungsräumen zu nutzen, zog 2012 das Evangelische Predigerseminar aus dem Gebäude aus. Bereits 2015 wurde das Gebäude erstmalig als Museum für Sonderausstellungen genutzt. Zuvor fanden umfangreiche Sanierungsarbeiten statt, die für eine erste Sonderausstellung unterbrochen und im Winter 2015/16 wieder aufgenommen wurden. Die Sanierungsarbeiten hatten zum Ziel, eine Nutzung als Museum nach heutigen Richtlinien zu ermöglichen und die dafür notwendige statische Ertüchtigung denkmalgerecht umzusetzen. Auch wurde eine neue Eingangshalle entlang der Grundstücksmauer im Osten errichtet, die nun das Reformationsgeschichtliche Museum im Lutherhaus mit den Ausstellungsflächen im Vorder- und Seitengebäude des ehemaligen Collegium Augusteum verbindet (Abb. 83). Die Eingangshalle ist

ein eingeschossiger Bau, der sich zum Hof hin mit einer streng gegliederten Fassade aus Sandsteinstützen und großen Glasflächen präsentiert und dessen Rückwand von der Grundstücksmauer gebildet wird, die auch im Inneren des Gebäudes sichtbar ist. Der Neubau vereint die für das Museum notwendigen Funktionen von Kasse, Garderobe, Shop und Toiletten zentral an einem Ort.<sup>237</sup>

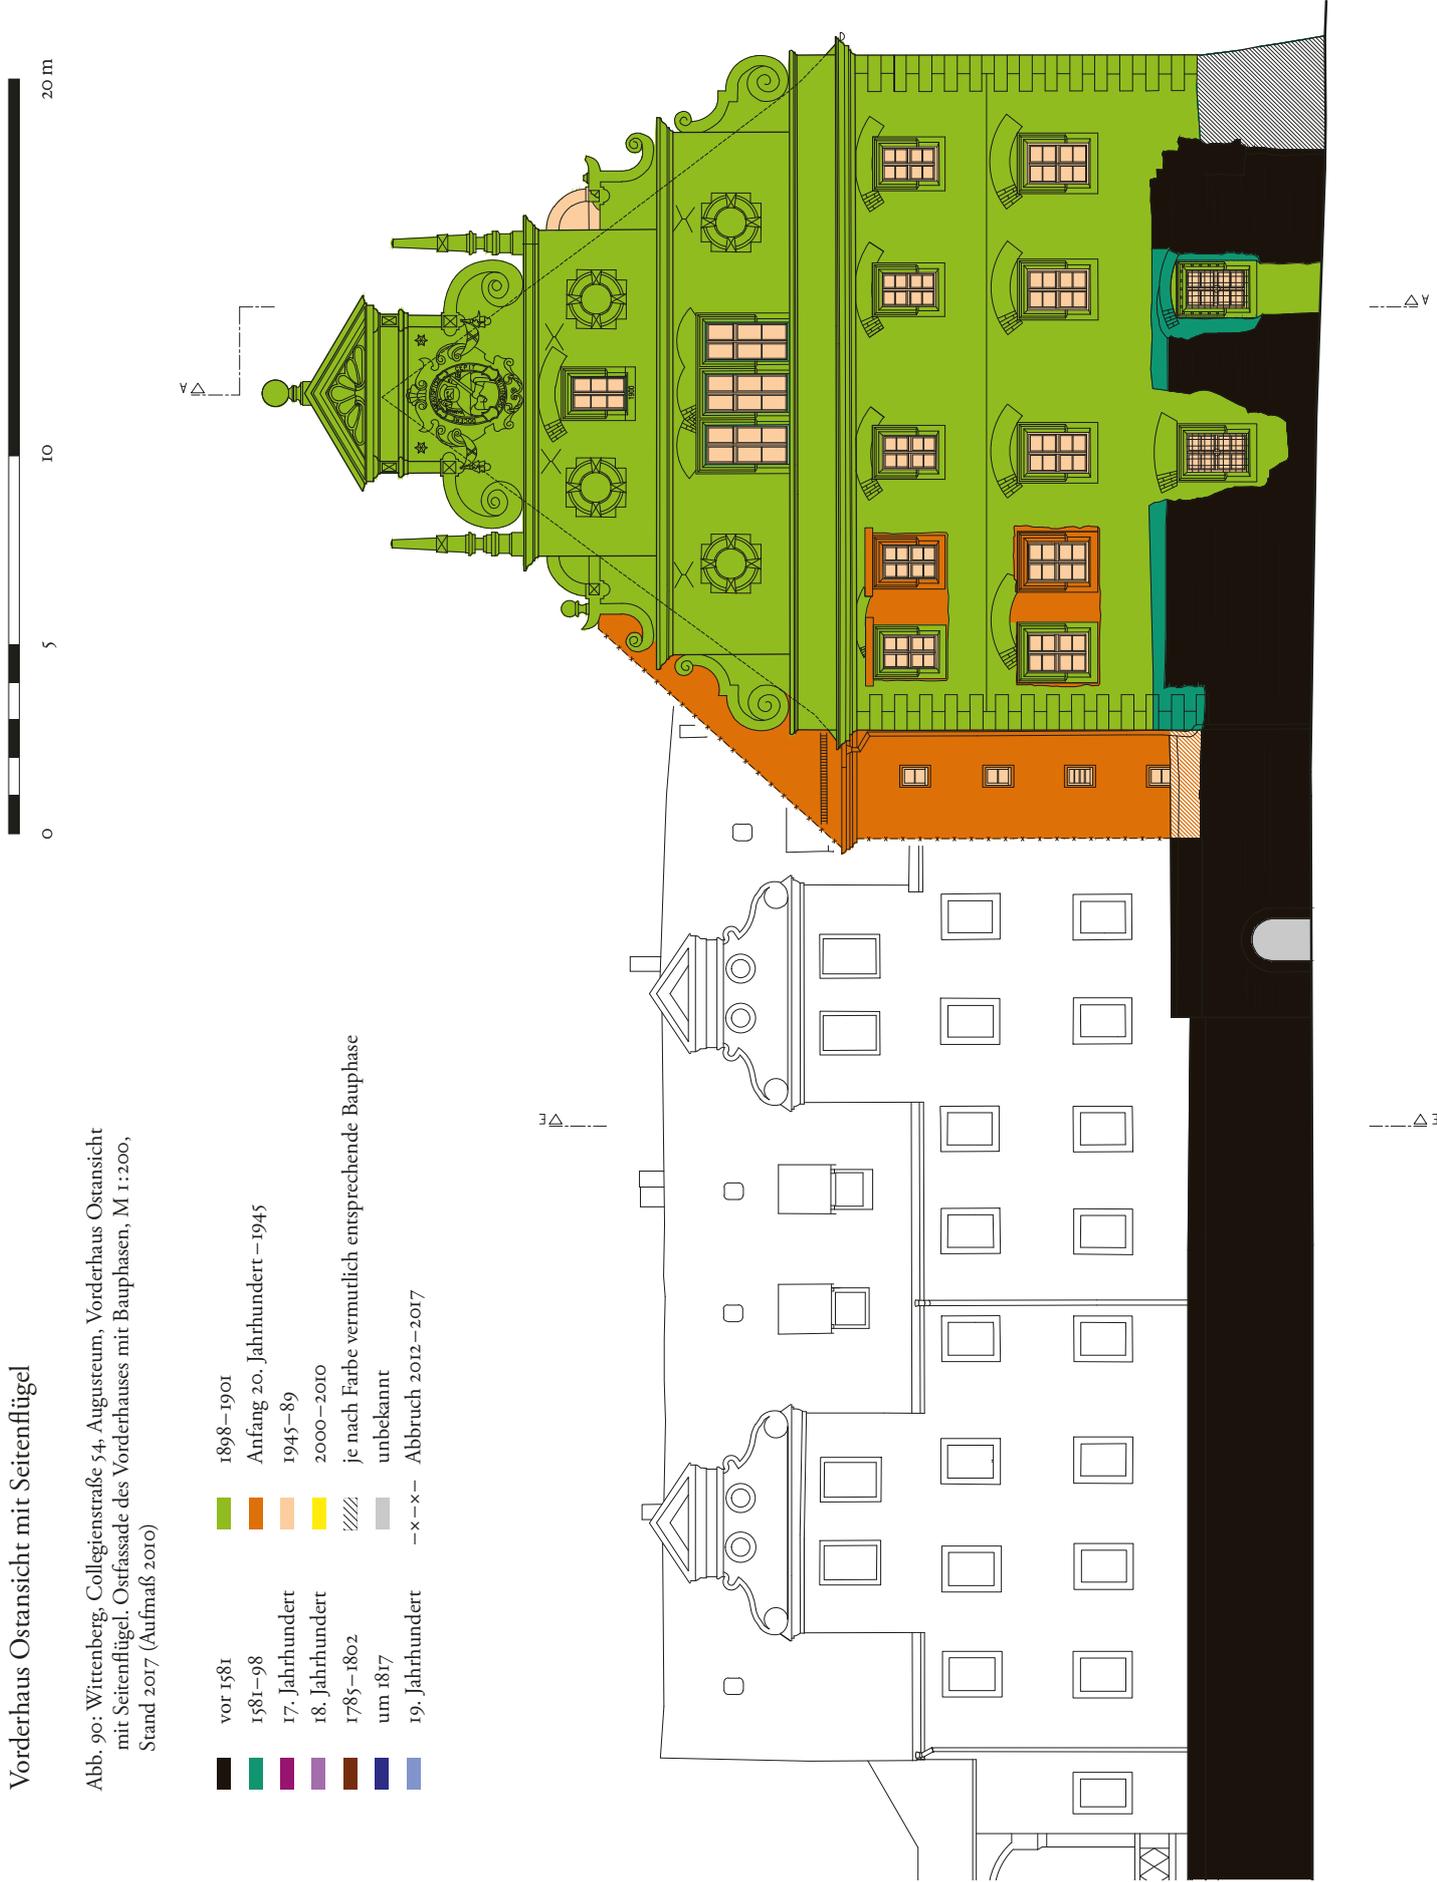
Seitenflügel Ostansicht und Vorderhaus Schnitt C-C

Abb. 91: Wittenberg, Collegienstraße 54, Augusteum, Seitenflügel Ostansicht und Vorderhaus Querschnitt C-C. Querschnitt des Vorderhauses mit Bauphasen, Stand 2017 (Aufmaß 2007, 2010)

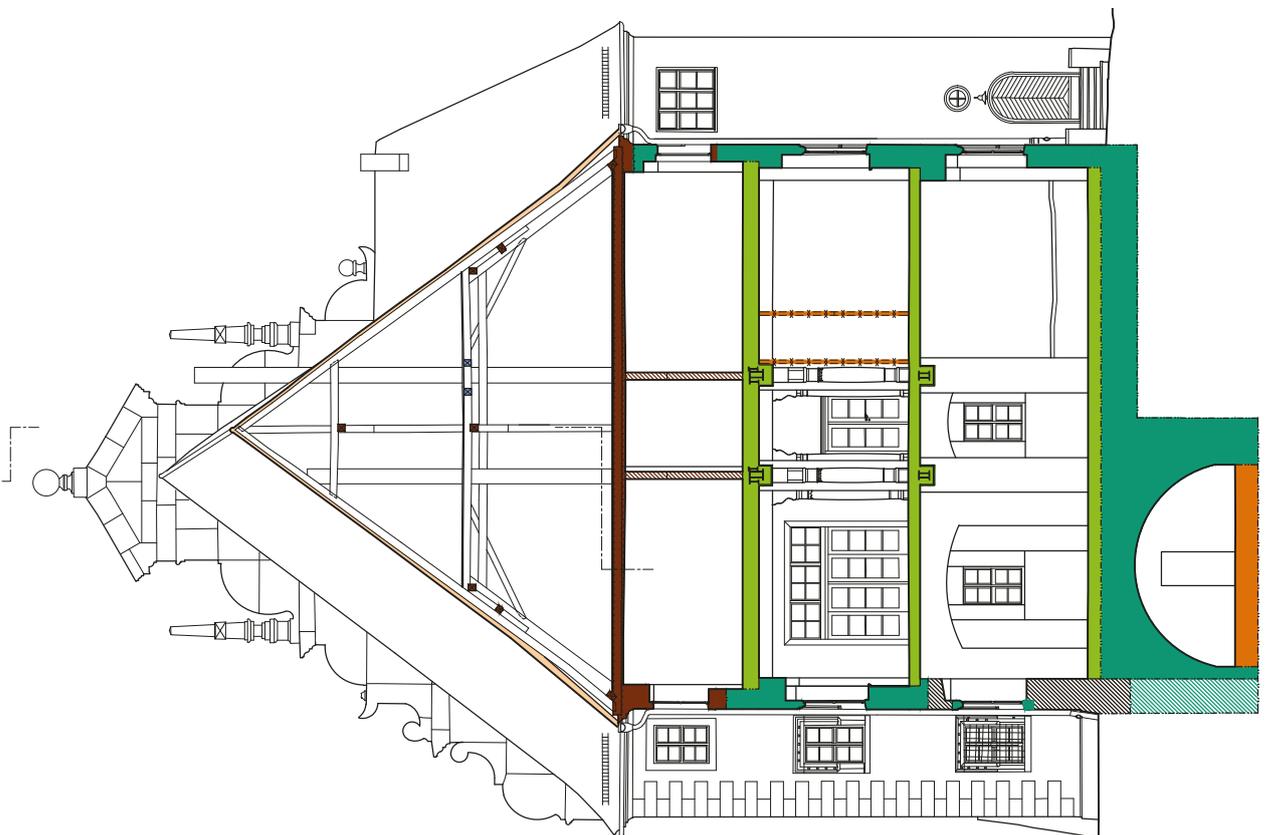
Abb. 94: Wittenberg, Collegienstraße 54, Augusteum, Vorderhaus Westansicht von Ostrisalit, Schaugiebel und Treppenhausanbau, Querschnitt D-D. Querschnitt mit Bauphasen, M 1:200, Stand 2017 (Aufmaß 2010, Schnitt konstruiert aus Grundrissaufmaß 2007)

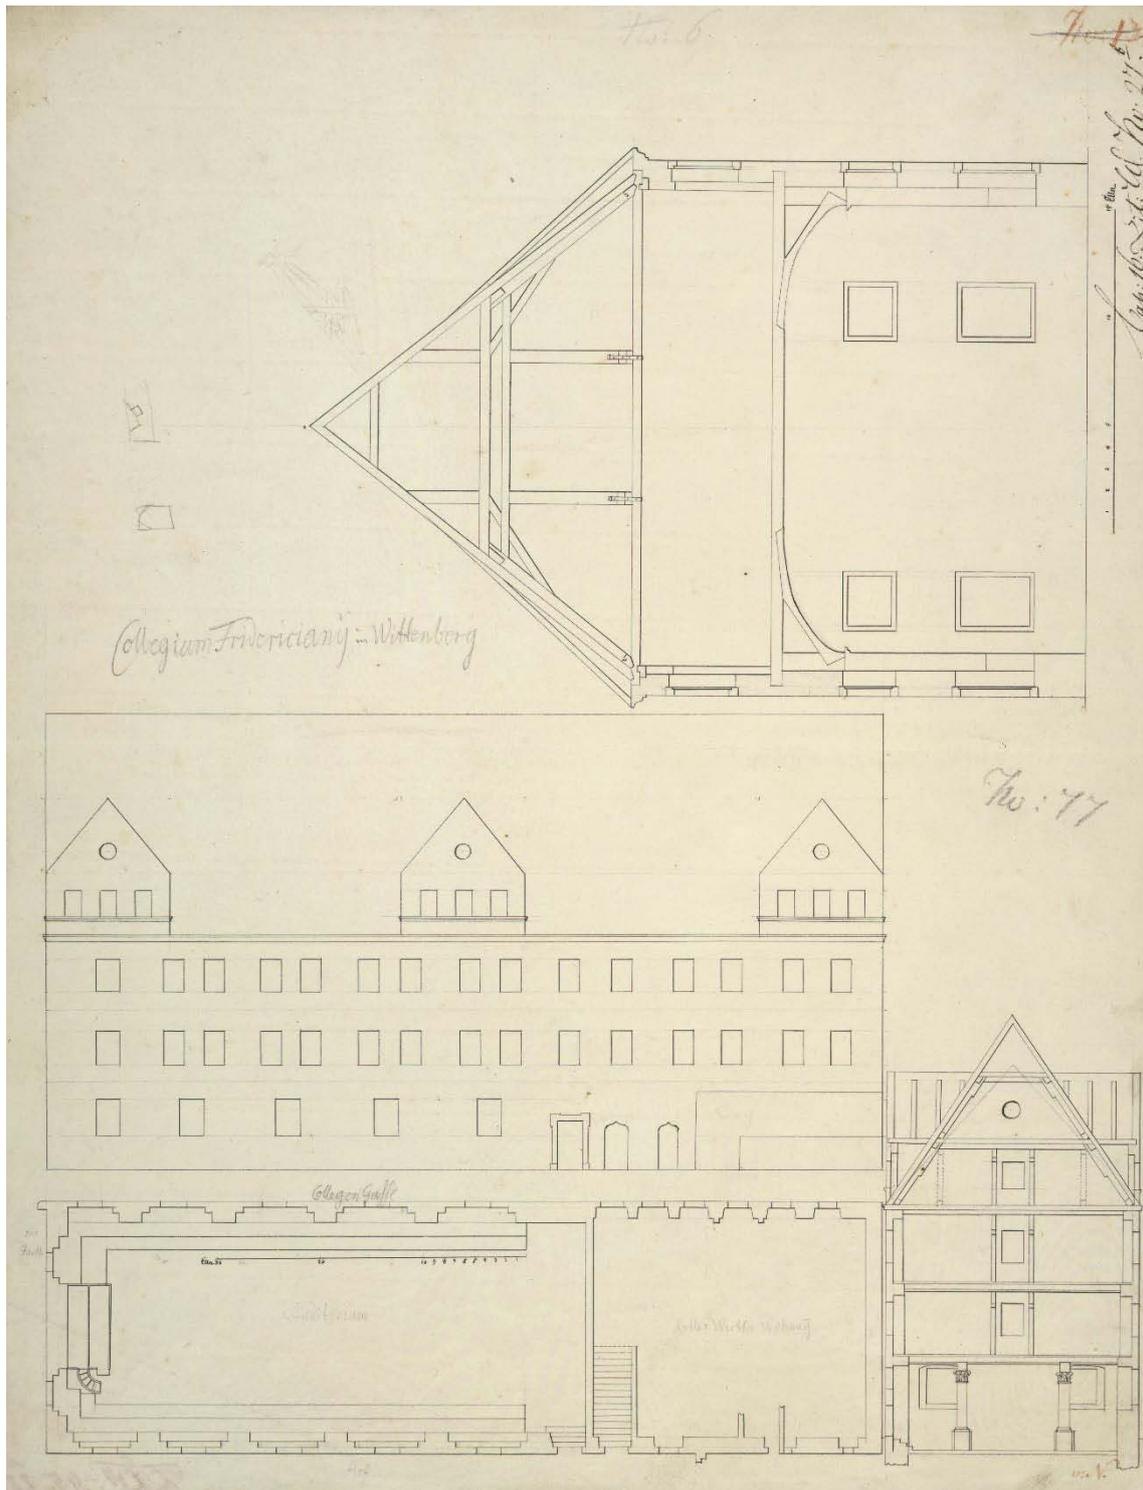
S. 114, Abb. 21: Wittenberg, Collegium Fridericianum, Neues Kolleg (Nordflügel). Bestand und Umbauplanung zum Schriftwechsel von 1741–46, datiert 1742. Maßleisten in Ellen Grundriss Erdgeschoss (genordet), Südansicht und Querschnitt in Achse des Auditoriums, Blick nach Westen (unten: Bestand, oben: gedreht und in vergrößertem Maßstab, Umbauplanung).

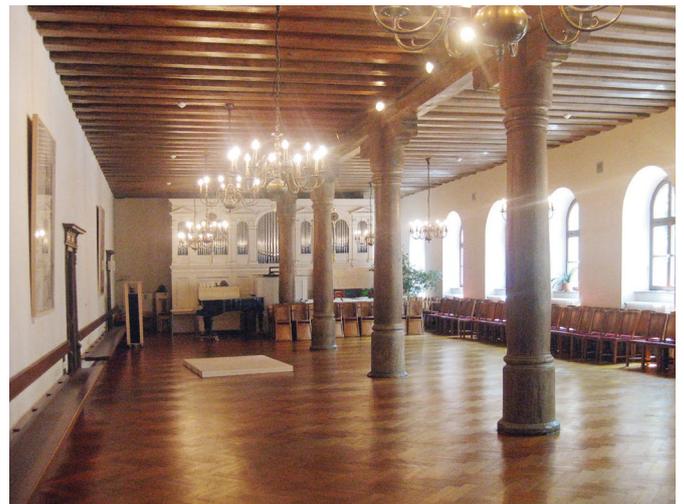
Abb. 6: Altdorf, ehem. theologischer Hörsaal im Erdgeschoss des Südflügels (1571–75), Aufnahme 2011

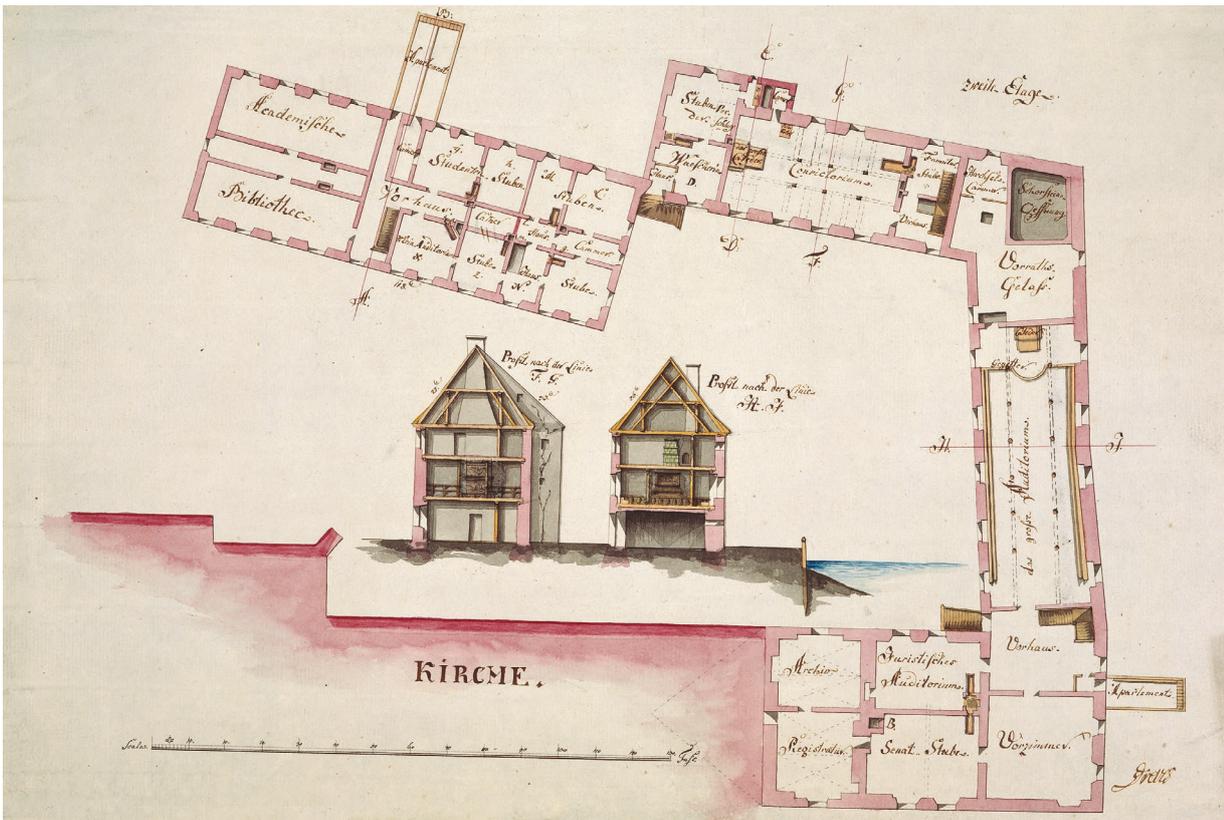
Abb. 10: Königsberg, Universitätskollegium (1544–47, 1567–69), Grundriss 1. Obergeschoss und zwei Querschnitte, Maßstab in Fuß, vor 1810

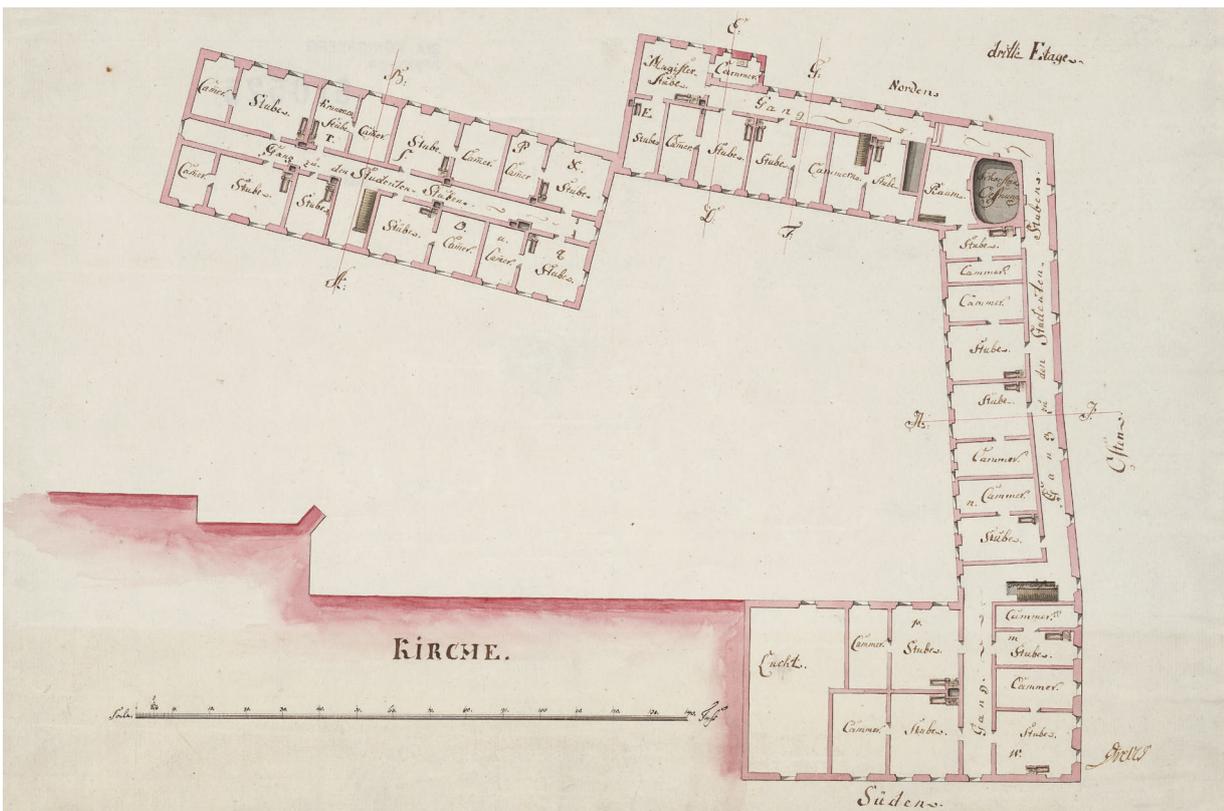
Abb. 11: Königsberg, Universitätskollegium (1544–47, 1567–69), Grundriss 2. Obergeschoss, Maßstab in Fuß, vor 1810

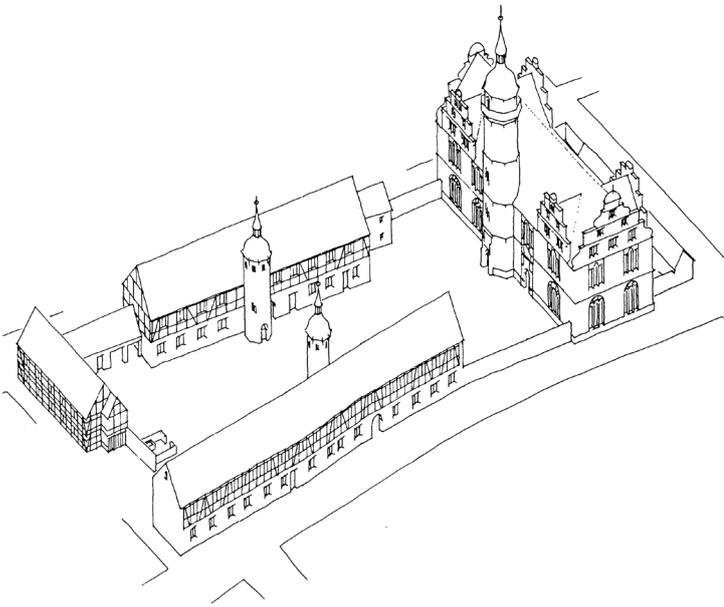
Abb. 12: Helmstedt, Universitätskollegium (1575–76, 1592–97, Einweihung 1612), Rekonstruktion des Zustands nach 1612

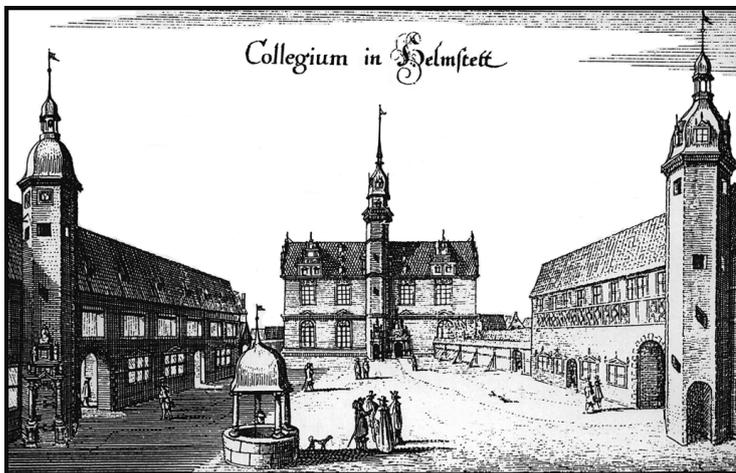
Abb. 13: Helmstedt, Universitätskollegium (1575–76, 1592–97, Einweihung 1612), Blick auf das Juleum, Matthäus Merian, Kupferstich, 1654

Die noch heute erhaltene Kollegienanlage der Universität Helmstedt (\*1576) entstand wie das Königsberger Kollegium ebenfalls in zwei Schritten und setzt sich aus vier alleinstehenden, um einen Innenhof gruppierten, zweigeschossigen Bauten zusammen (Abb. 3, 12–14).<sup>30</sup> Der im Erdgeschoss massiv und im Obergeschoss als Fachwerk ausgeführte Ost- und Westflügel (ca. 65 × 10 m und ca. 45 × 11 m)<sup>31</sup> sowie der gänzlich in Fachwerk errichtete Südflügel (ca. 20 × 8 m) wurden bereits 1586 erbaut. Erst 1592–97 (Einweihung erst 1612) wurde die Anlage im Norden durch ein massives, ebenfalls zweigeschossiges Hauptgebäude (ca. 40 × 17 m) mit repräsentativen Zwerchhäusern und Schmuckgiebeln geschlossen. Im Unterschied zu Königsberg erfolgte in Helmstedt die Verteilung des universitären Raumprogramms so, dass jedes Gebäude eine andere Funktion hatte. So war das Hauptgebäude im Norden als Auditoriengebäude konzipiert, nahm aber neben den Hörsälen für die juristische, theologische und medizinische Fakultät auch die Universitätsbibliothek auf. Der Hörsaal für die Artistenfakultät sowie ein Saal für die Disputationen wurden im Westflügel eingerichtet, in dem später zusätzlich ein anatomisches Theater eingebaut wurde. Im Ostflügel lagen der Speisesaal, die Küche, Wirtschafts- und Verwaltungsräume sowie zwei Karzer. Im Südflügel waren im Erdgeschoss Stallungen und im Obergeschoss Wohnräume untergebracht. Die Erdgeschossräume waren auch in Helmstedt größtenteils separat von außen zugänglich sowie untereinander erschlossen. Allerdings erfolgte hier die vertikale Erschließung von Nord-, Ost- und Westflügel über vorgestellte Wendelsteine.<sup>32</sup> In den Obergeschossen unterschied sich die Erschließung der Räume zwischen den einzelnen Gebäuden. Im Nordflügel waren die Hörsäle über einen mittigen Querflur, im Ostflügel die Räume über einen Seitenflur und im Südflügel die Stuben und

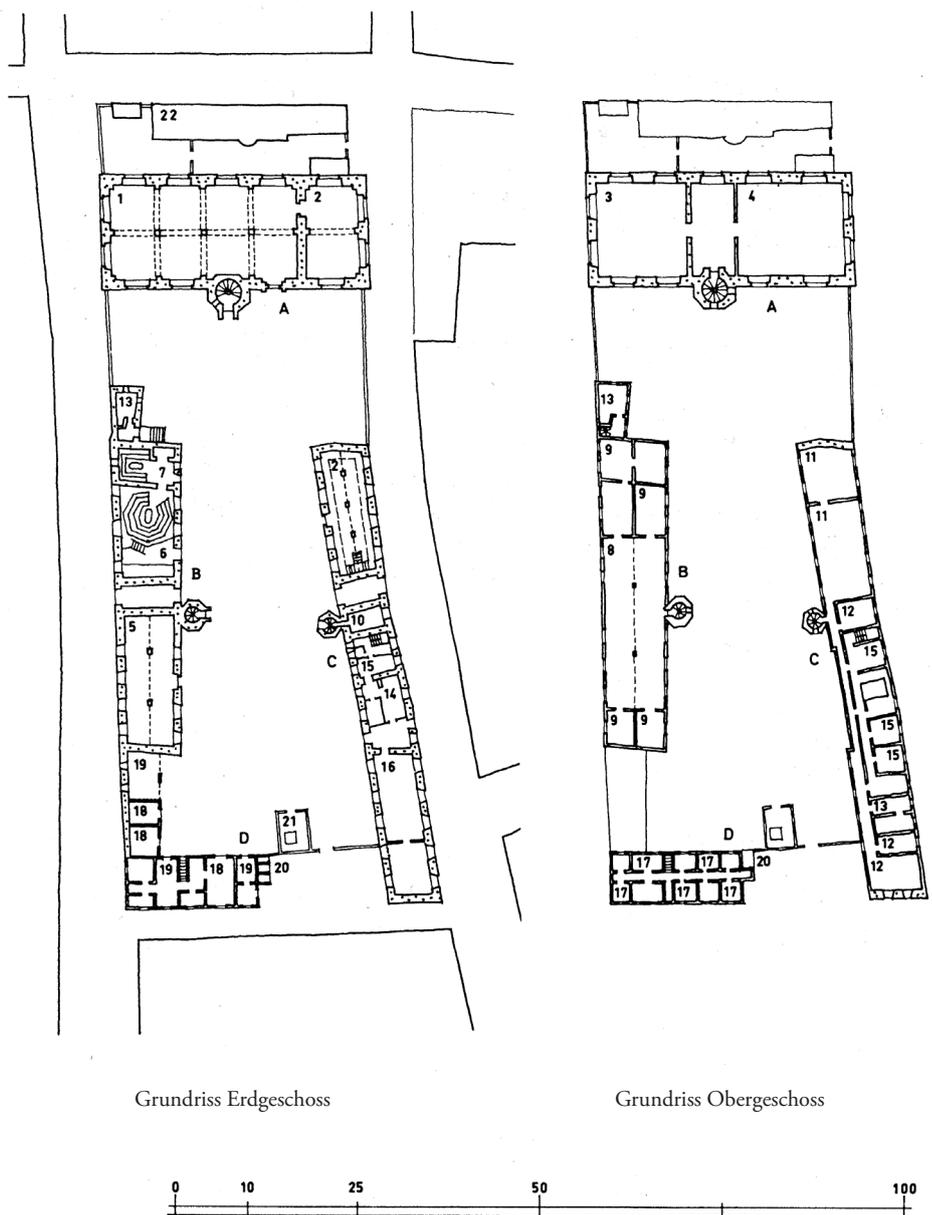
Abb. 14: Helmstedt, Universitätskollegium (1575–76, 1592–97, Einweihung 1612), Grundrisse Erdgeschoss und 1. Obergeschoss, Rekonstruktion des Zustands nach 1612

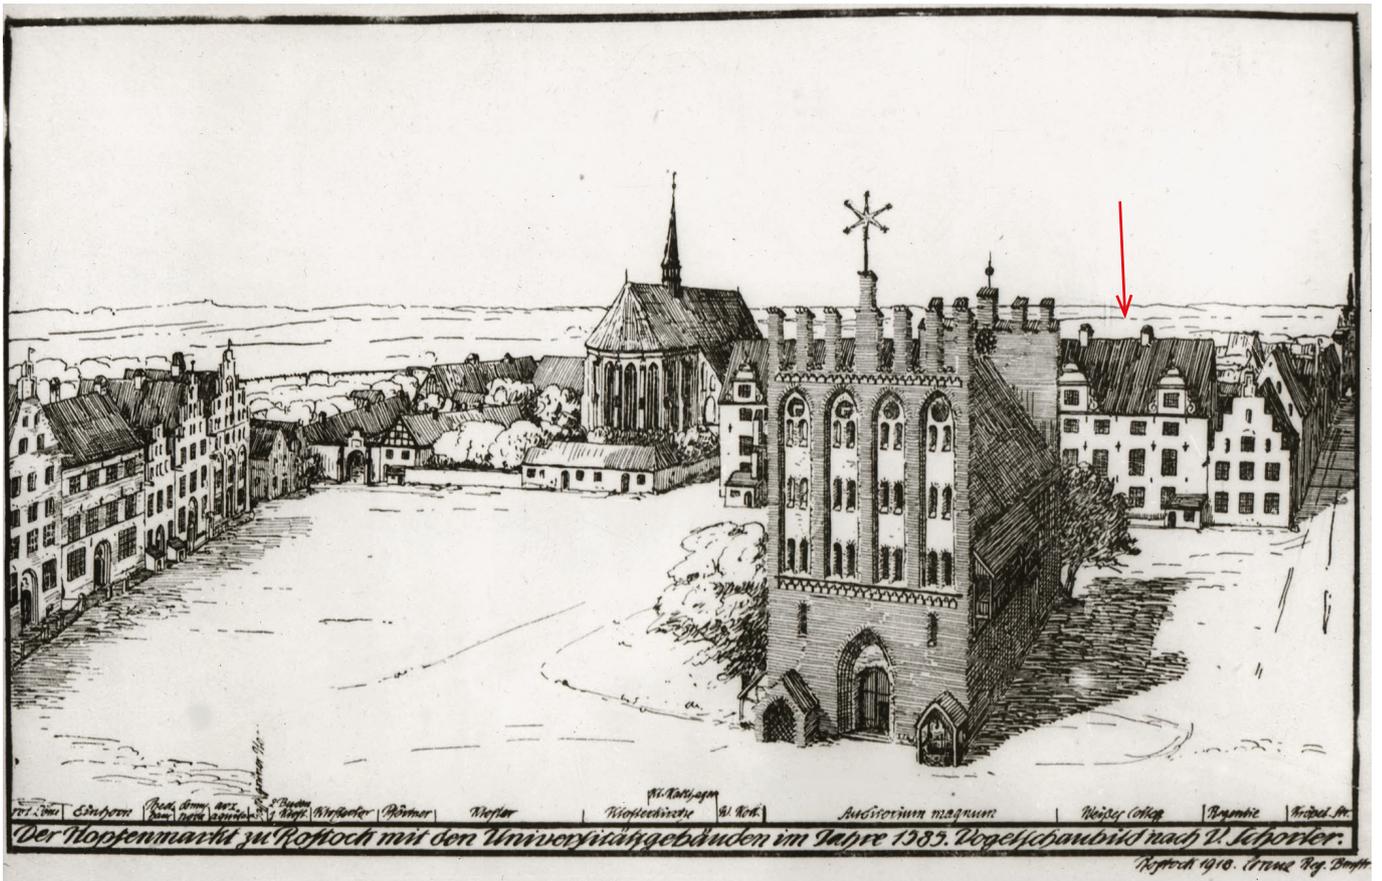
Abb. 16: Rostock, Hopfenmarkt mit Weißem Kolleg (1566) im Jahre 1585. Vogelschaubild nach V. Schorler, 1918.

Ein anderes Collegium, das ebenso als Ersatz für den baufälligen Vorgänger errichtet wurde, ist das Weiße Kolleg der Universität Rostock (\*1419). Eine Ansicht des Hopfenmarktes in Rostock von 1585 zeigt einen Teil des 1566 errichteten Kollegiums (Abb. 16). Das etwa 45 m lange, dreigeschossige Bauwerk hatte ein hohes Satteldach mit mehreren Zwerchhäusern, die mit Volutengiebeln gestaltet waren. Das Collegium wurde hauptsächlich von der Artistenfakultät genutzt und beherbergte u. a. ein Auditorium, eine Bibliothek, Wohnräume sowie in späterer Zeit auch ein anatomisches Theater.<sup>34</sup>

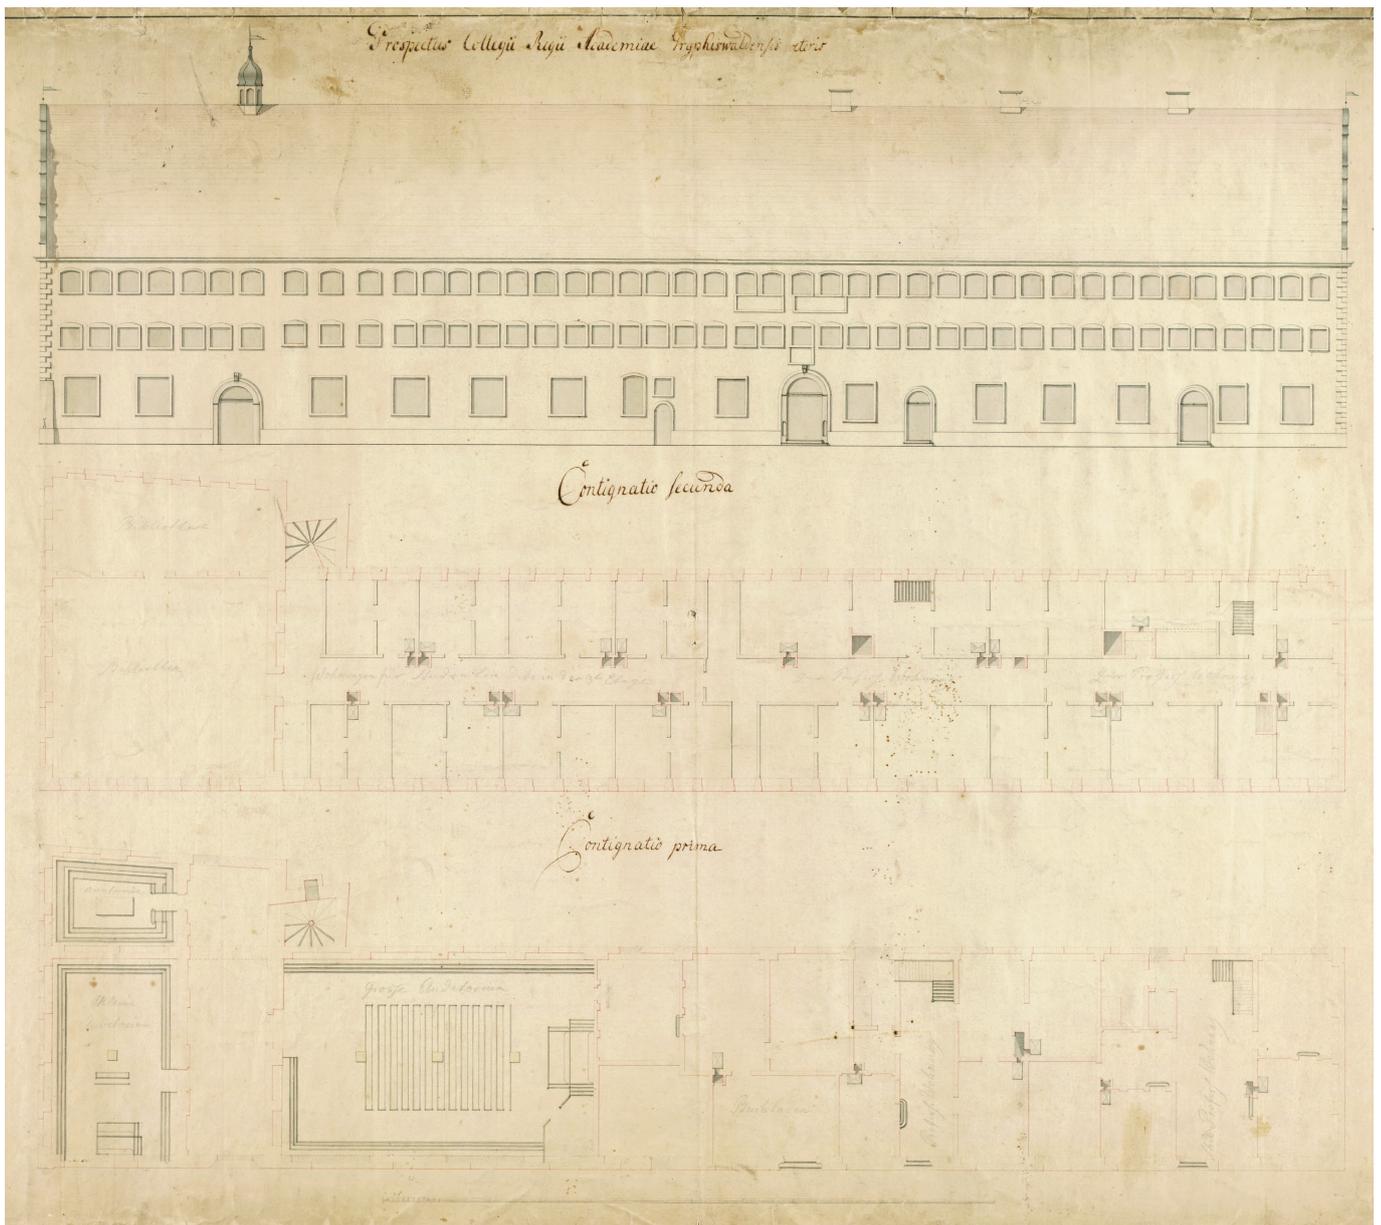
Abb. 18: Greifswald, *Prospectus Collegii Regii Academiae Gryphiswaldensis veteris*, Ansicht, Grundriss Erdgeschoss und 1. Obergeschoss des Ernst-Ludwig-Baus (Collegium Ludovicianum, 1591–97), Andreas Meyer, 1747
