Das Collegium Augusteum in Wittenberg.  
Ein Universitätsgebäude der Frühen Neuzeit

# Das Collegium Augusteum in Wittenberg. Ein Universitätsgebäude der Frühen Neuzeit

## Textband

genehmigte Dissertation

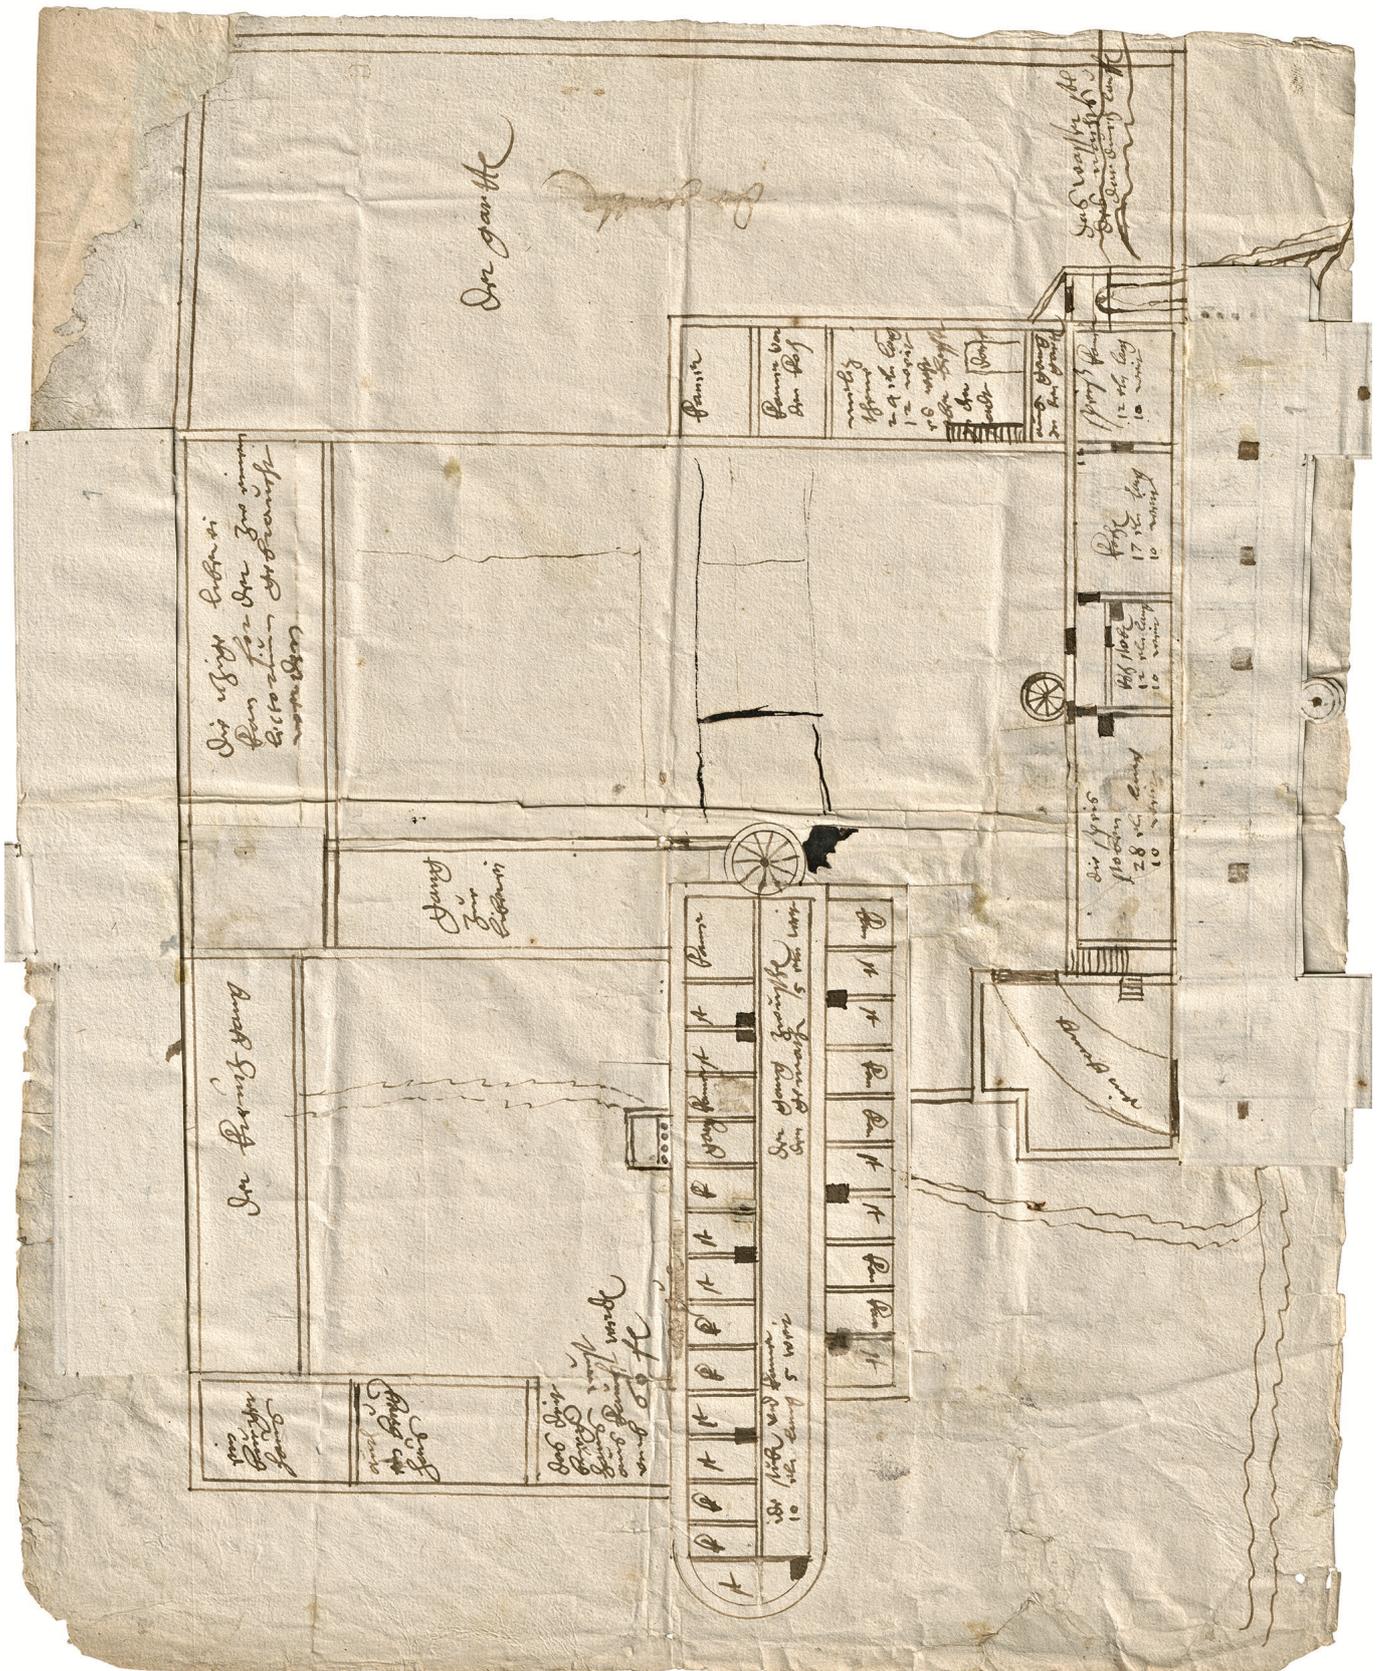
Abb. 21: Jena, Collegium Jenense, Pläne zum Umbau des Dominikanerklosters zum Universitätskollegium 1557–58, Grundriss Erdgeschoss, Nikolaus Grohmann

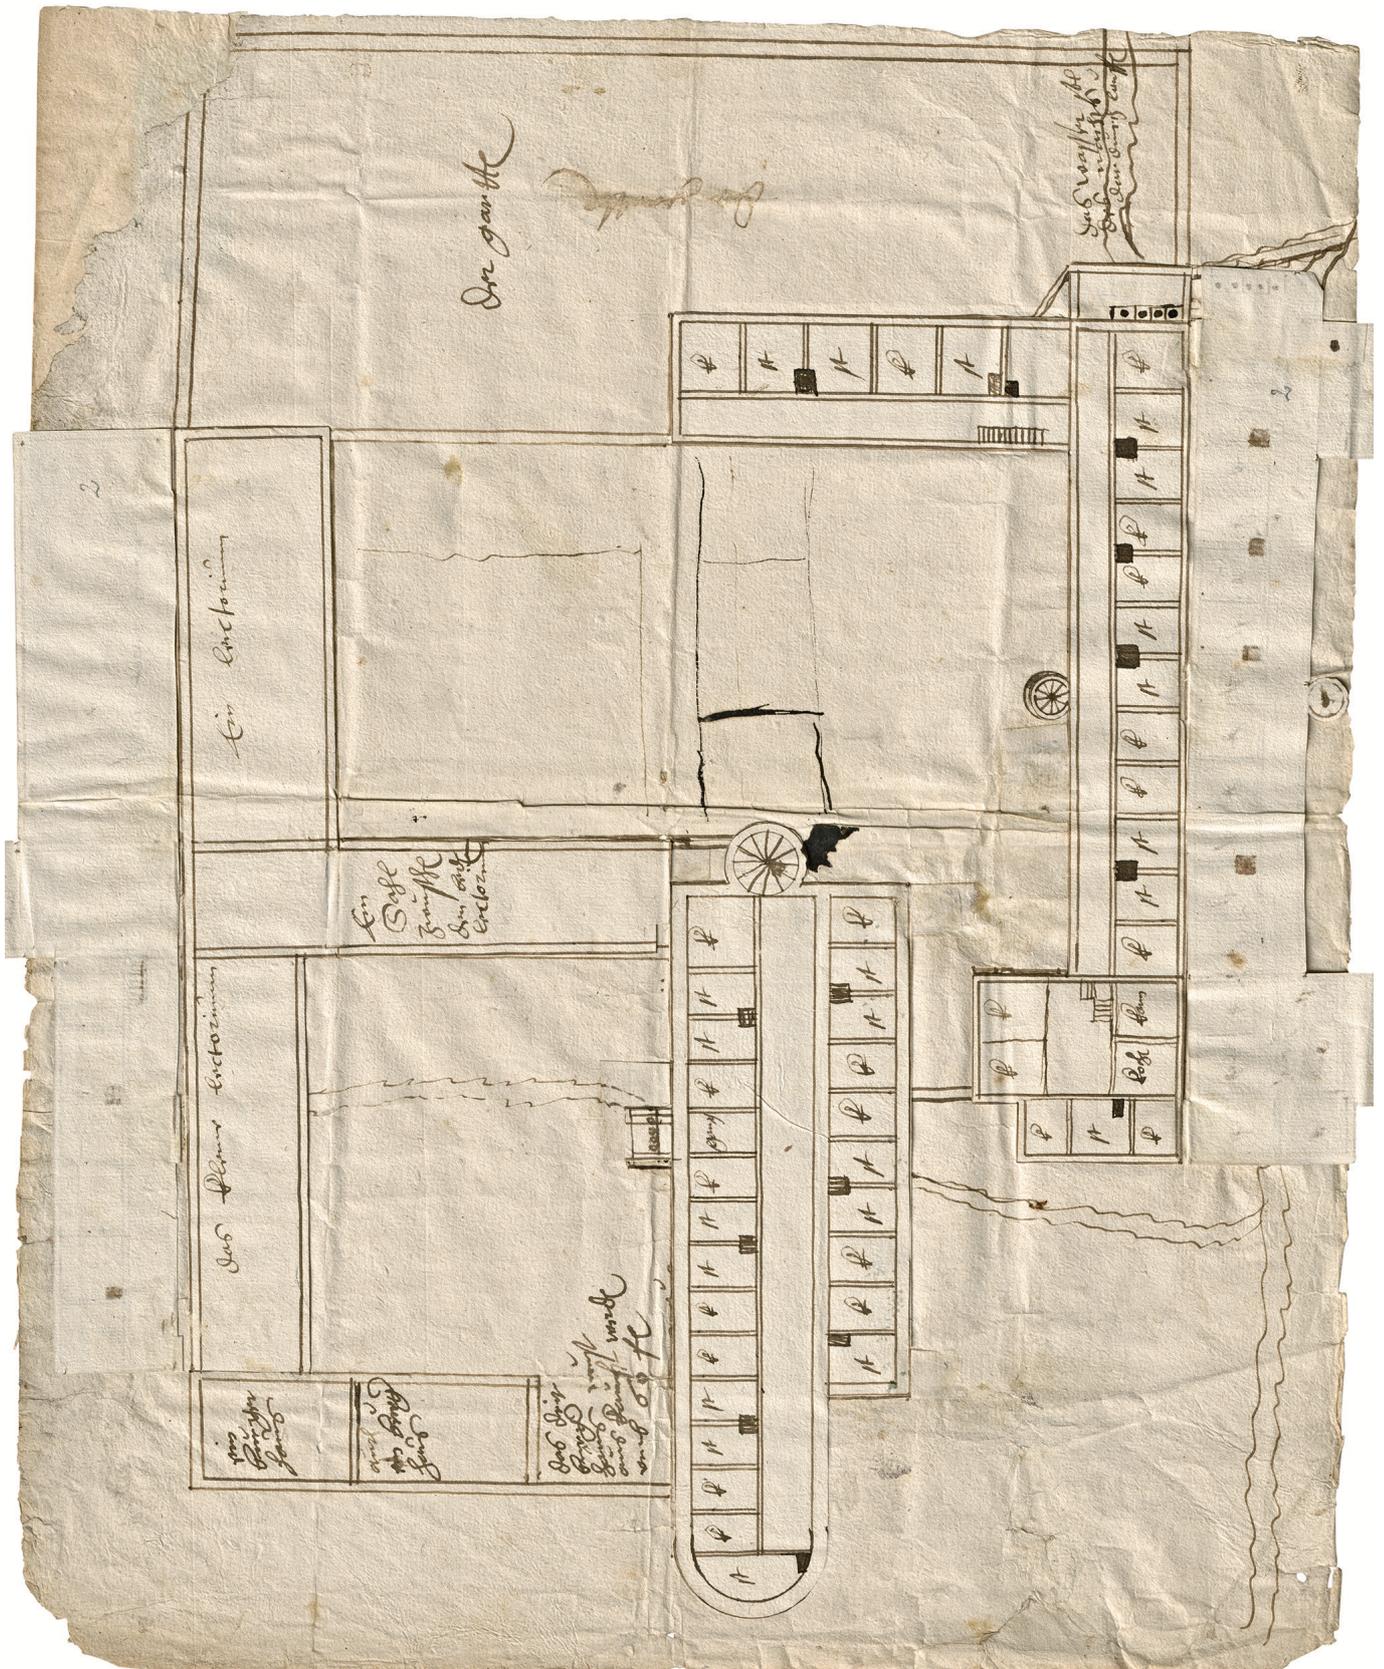
Abb. 22: Jena, Collegium Jenense, Pläne zum Umbau des Dominikanerklosters zum Universitätskollegium 1557–58, Grundriss 1. Obergeschoss, Nikolaus Grohmann

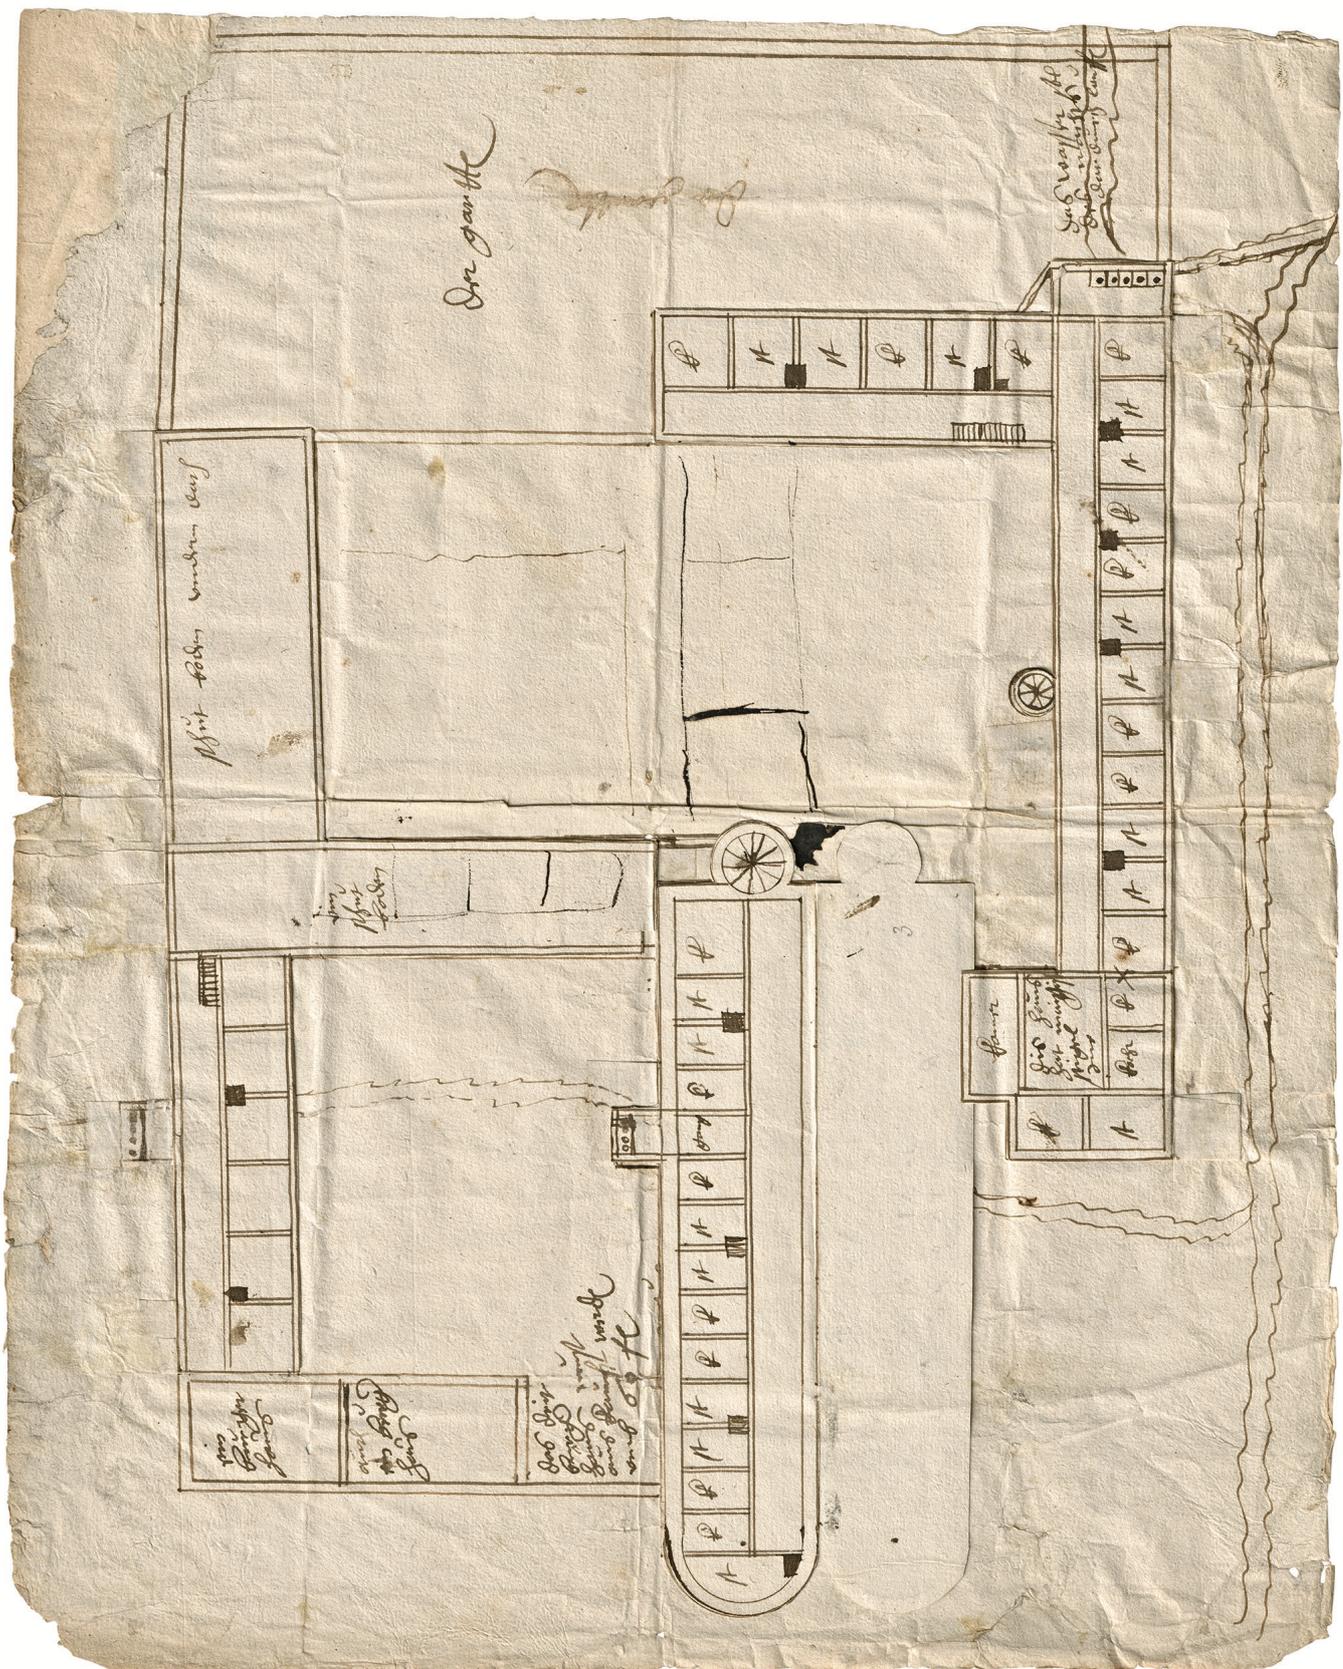
Abb. 23: Jena, Collegium Jenense, Pläne zum Umbau des Dominikanerklosters zum Universitätskollegium 1557–58, Grundriss 2. Obergeschoss, Nikolaus Grohmann

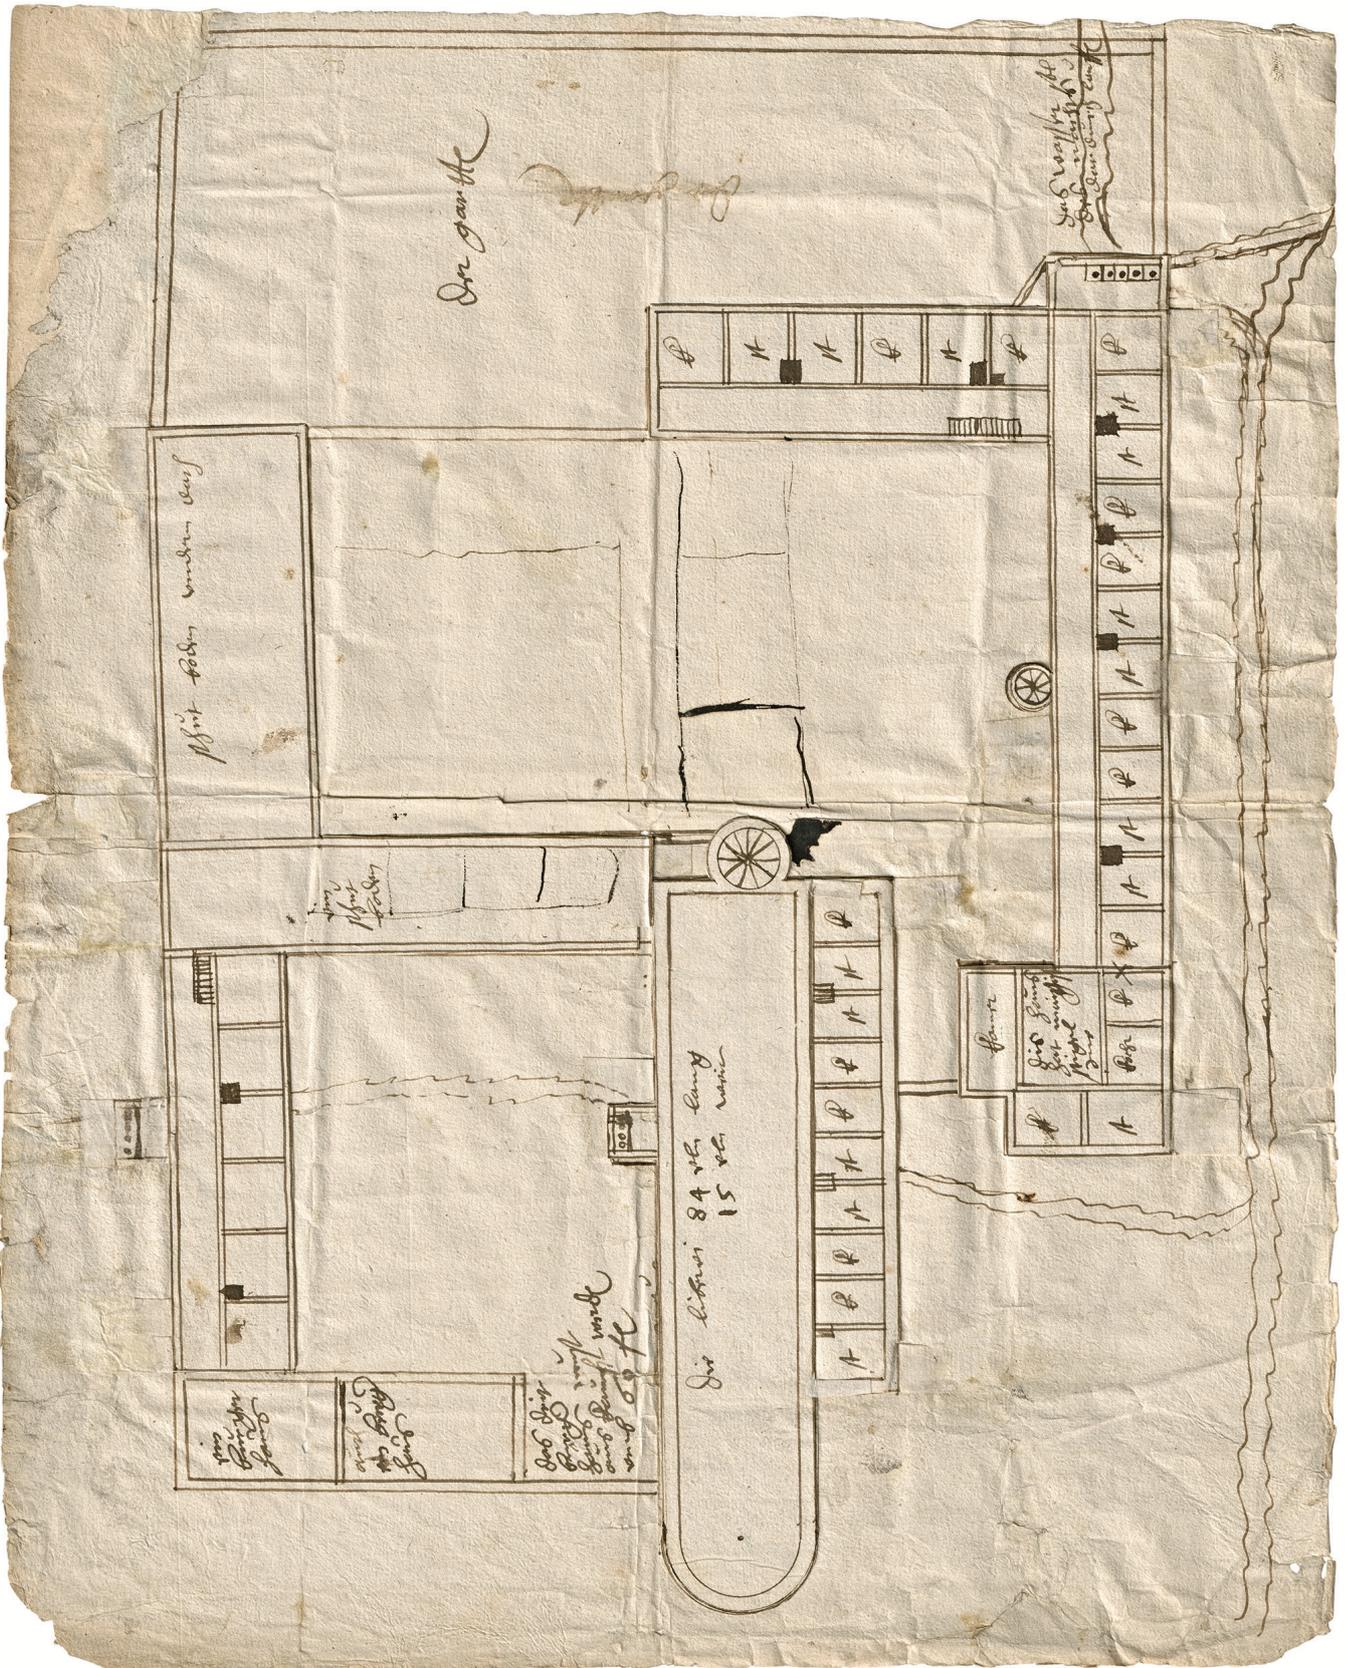
Abb. 24: Jena, Collegium Jenense, Pläne zum Umbau des Dominikanerklosters zum Universitätskollegium 1557–58, Grundriss 3. Obergeschoss, Nikolaus Grohmann

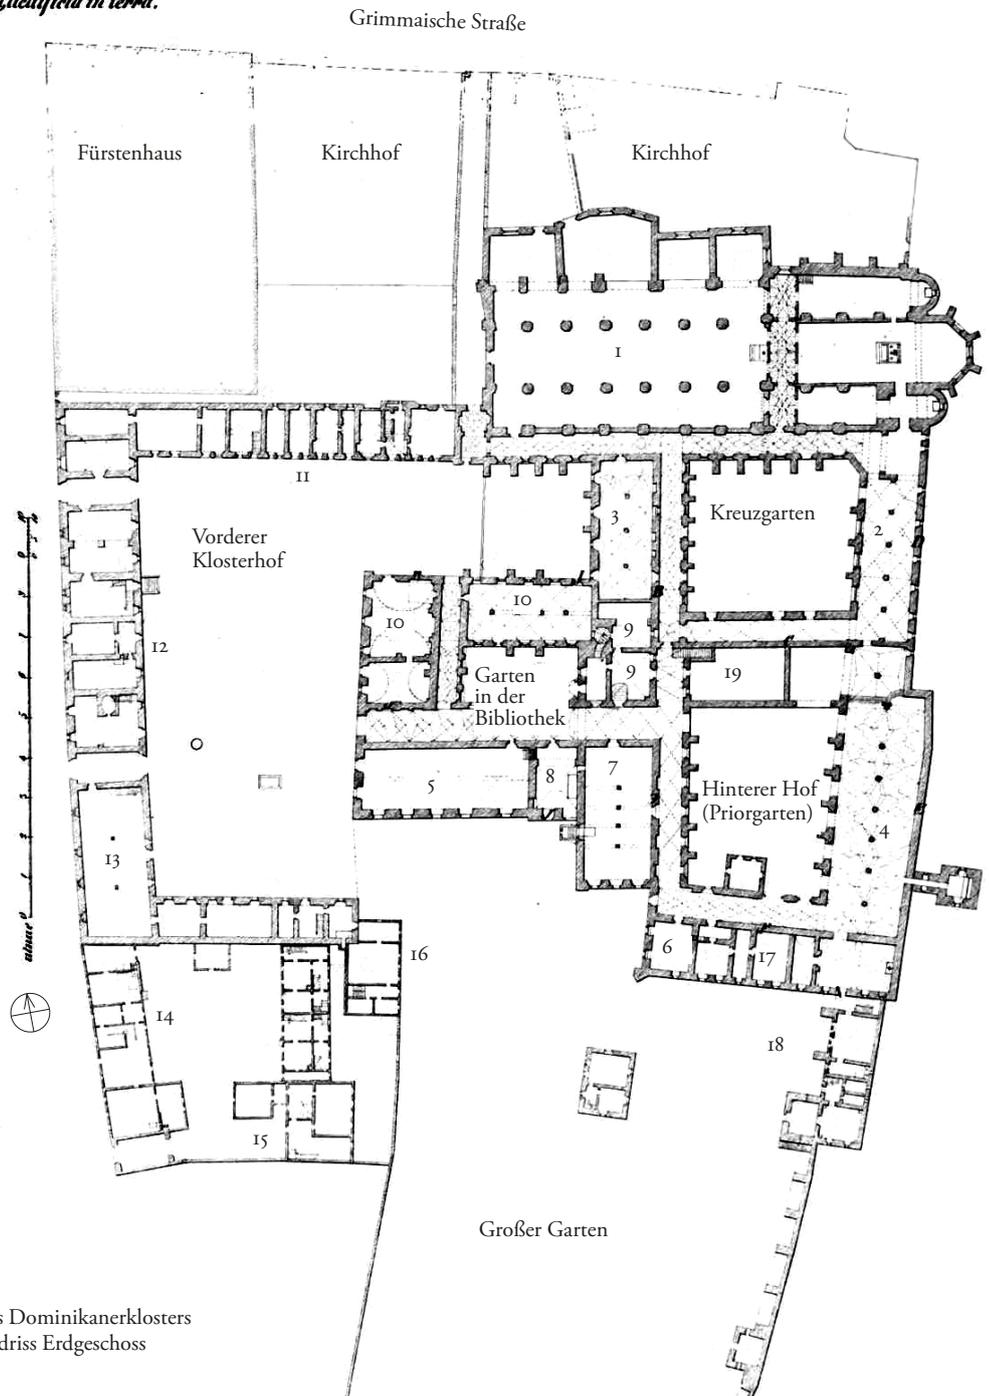
Abb. 25: Leipzig, Paulinum, Umnutzung des Dominikanerklosters  
als Universitätskollegium ab 1543, Grundriss Erdgeschoss

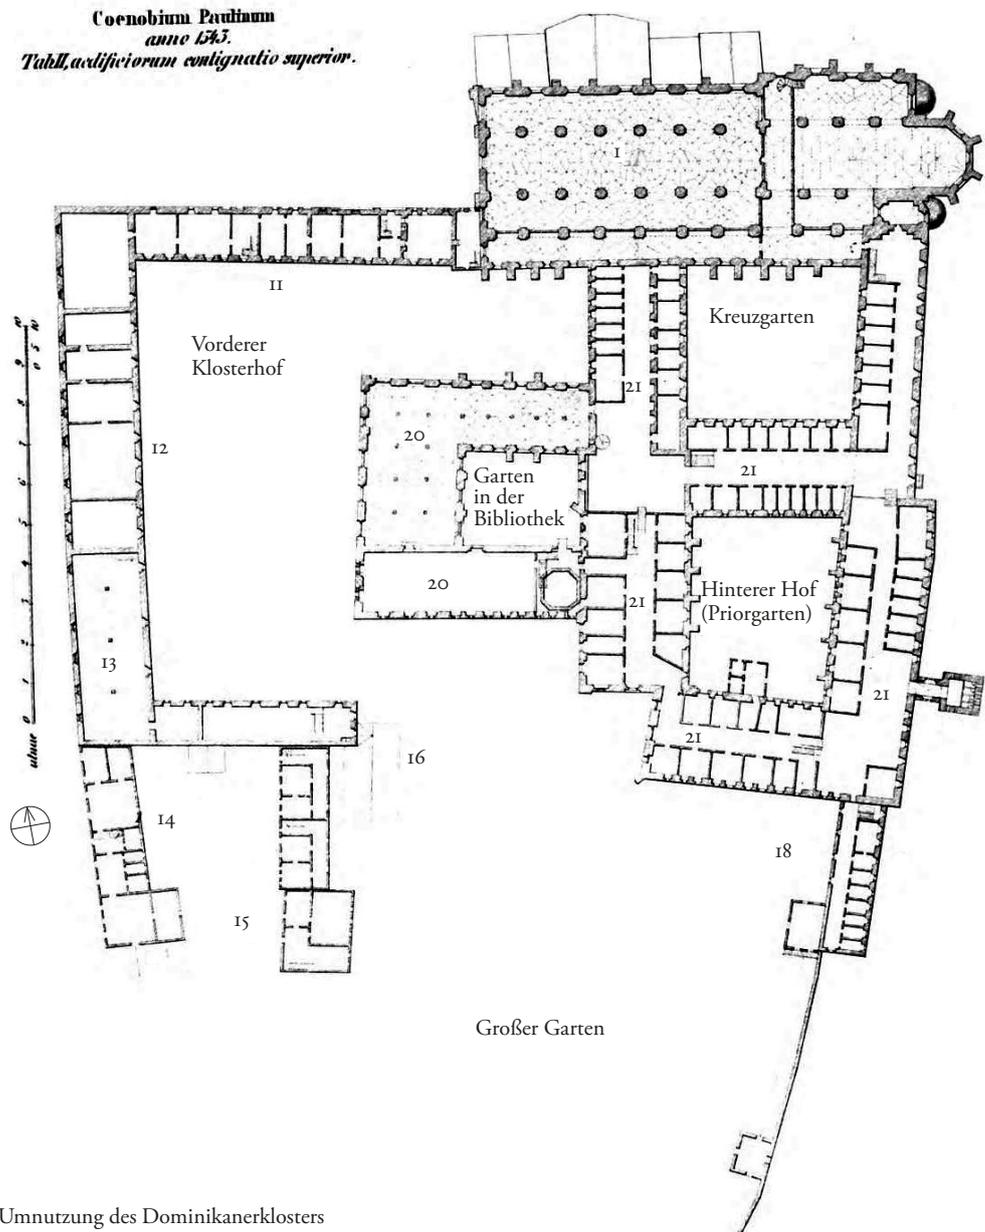
Abb. 26: Leipzig, Paulinum, Umnutzung des Dominikanerklosters als Universitätskollegium ab 1543, Grundriss 1. Obergeschoss

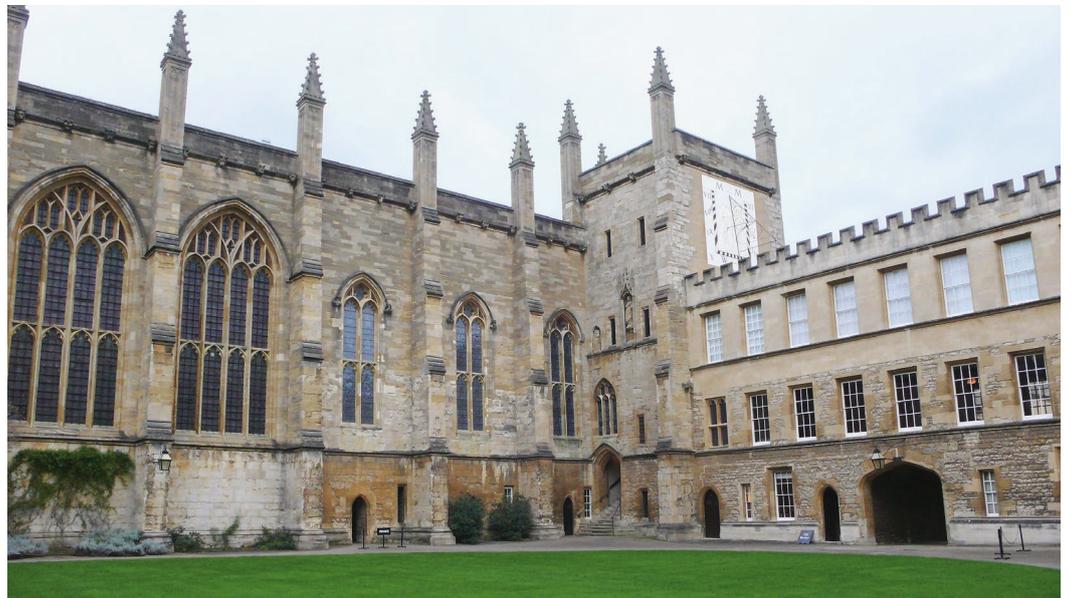
Abb. 28: Oxford, New College (1380–86), Blick in den Kollegienhof auf die Kapelle, die als Speisesaal fungierende hall und die Verwaltungsräume (v. l. n. r.), Aufnahme 2013

*hall* und in den anderen Flügeln die Verwaltungs- und Wohnräume untergebracht waren (Abb. 27–30).<sup>62</sup> Hierbei fällt auf, dass die Erschließung nicht wie bei den deutschen Kollegien über Seiten- oder Mittelflure erfolgte, sondern vertikal angelegt war. In jedem Flügel befanden sich mehrere vom Hof aus zugängliche Treppenhäuser, über die in jedem Geschoss die angrenzenden Räume erschlossen wurden. In anderen Kollegien

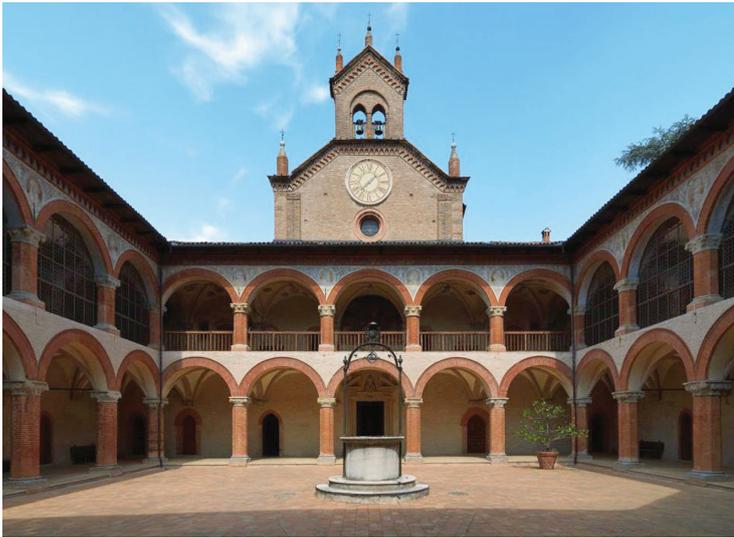
Abb. 31: Bologna, Collegio die Spagna (1365–67), Blick in den Kollegienhof auf den Ostflügel mit Kapelle, Aufnahme 2014

wie in Toulouse, Bologna oder Krakau, die wie die englischen Kollegien auch als geschlossene Vierflügelanlage konzipiert waren, erfolgte die Erschließung dagegen in allen Geschossen über an der Hofseite liegende Arkadengänge (Abb. 31–34).<sup>63</sup> Im Heiligen Römischen Reich lässt sich eine solch eindeutige Typologie nur für Jesuitenkollegien feststellen, die nach einem vorgegebenen Raumprogramm auch als Vierflügelanlagen erbaut

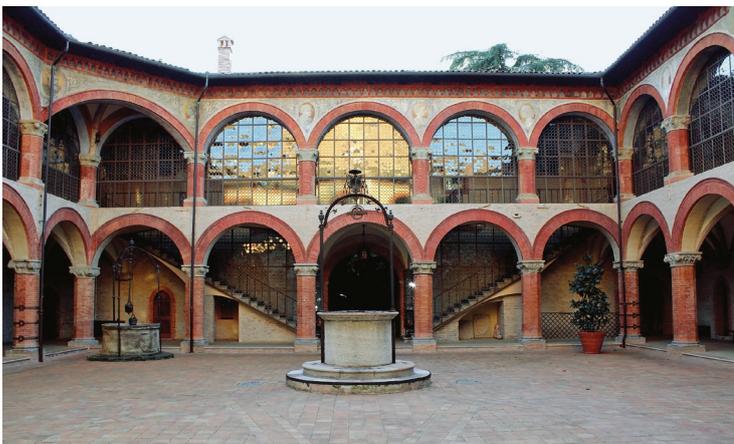
Abb. 32: Bologna, Collegio die Spagna (1365–67), Blick in den Kollegienhof auf den Westflügel mit Treppe ins 1. Obergeschoss, Aufnahme 2015

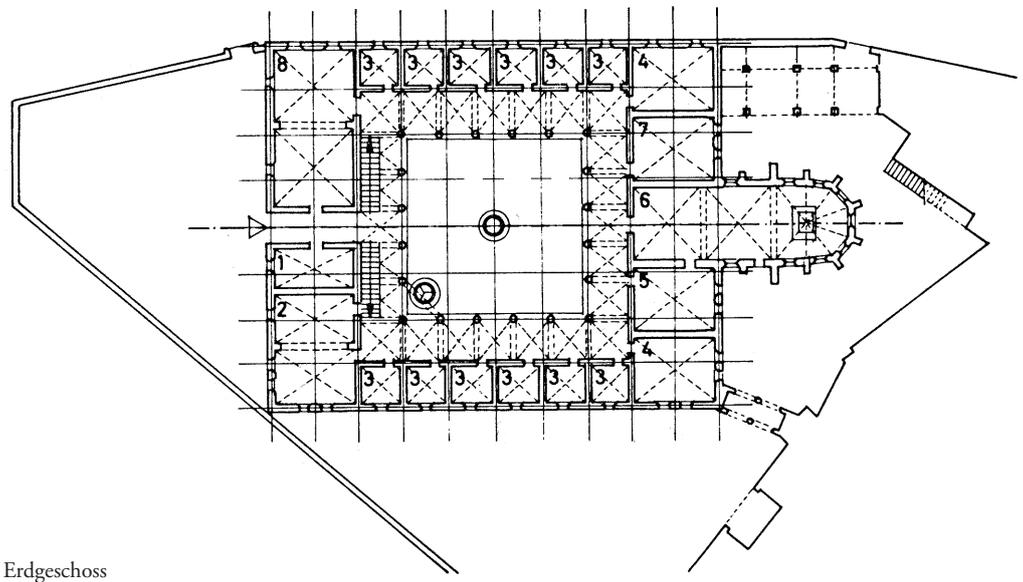
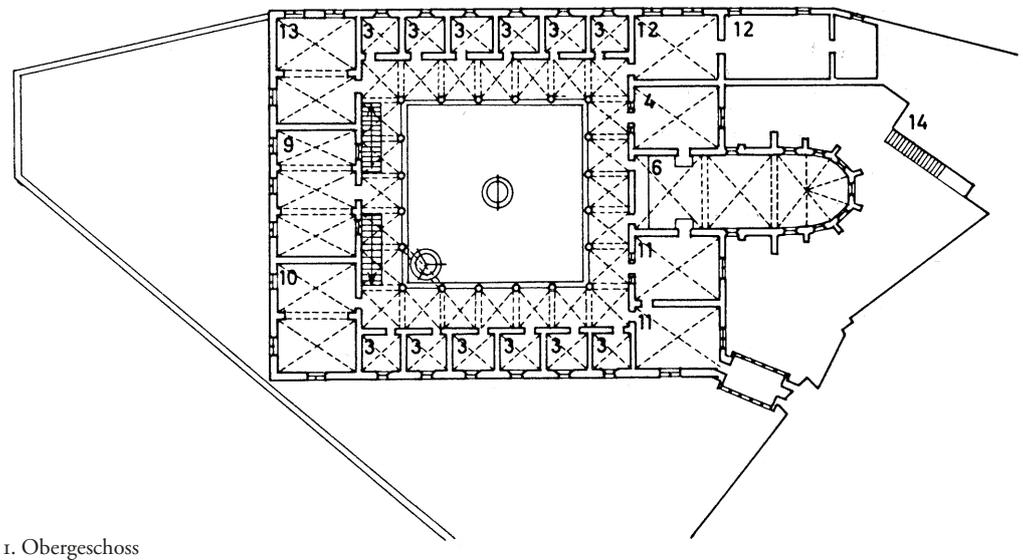
Abb. 34: Bologna, Collegio die Spagna (1365–67), Grundriss Erdgeschoss und 1. Obergeschoss
