Beitrag zur Luther-Dekade 2008–2017

Die Restaurierung von Philipp Melanchthons Gartentisch in Wittenberg

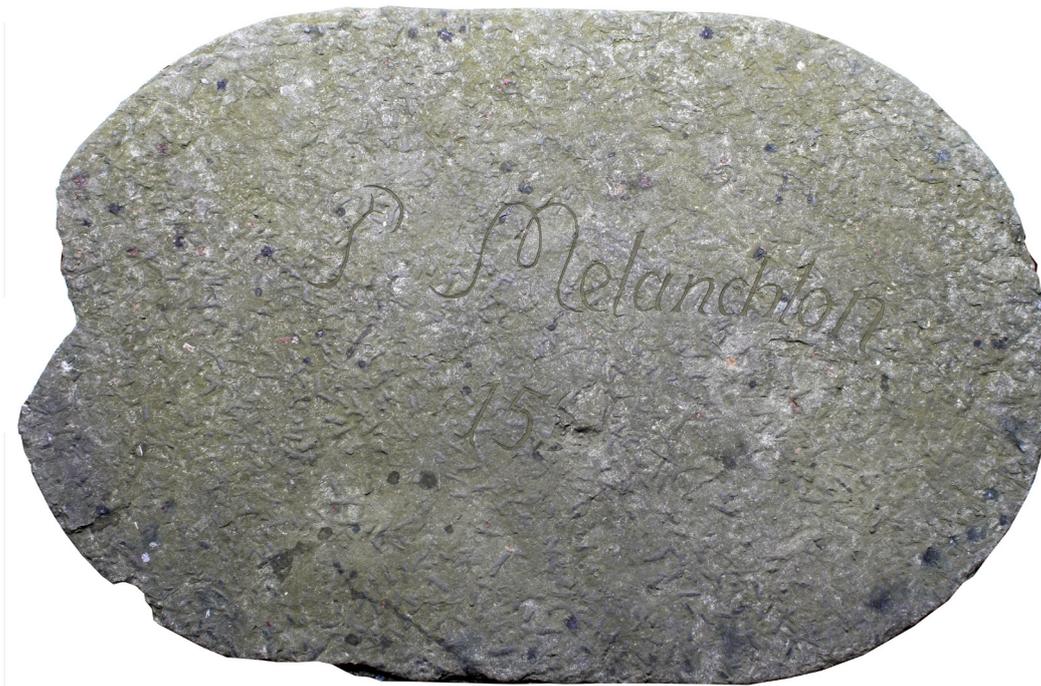
Abb. 1 Vorzustand der Oberseite der Tischplatte des Melanchthon-Tisches, Länge etwa 145 cm. Durch die lange Exposition im Garten kam es vor allem auf der Oberseite zur Bildung eines grünen Biofilms. Die Inschrift „P Melancton / 15[..]“ war ursprünglich nur noch undeutlich zu sehen und wurde hier graphisch rekonstruiert und verstärkt dargestellt.

Die Tischplatte war insgesamt in einem sehr schadhafte Zustand. Die Oberseite war durch lose und fest anhaftende Stäube verunreinigt. Bedingt durch die Exposition im Garten war vor allem die Oberseite von einem grünen Biofilm überzogen (Abb. 1). Besonders die Unterseite der Platte war stark rotbraun bis schwarz verfärbt (Abb. 2). Zusätzlich

Auf der Oberseite der Platte befindet sich die Inschrift „P. Melancton / 15[..]“ (Abb. 1). Der Schriftzug ist 82 cm lang und etwa

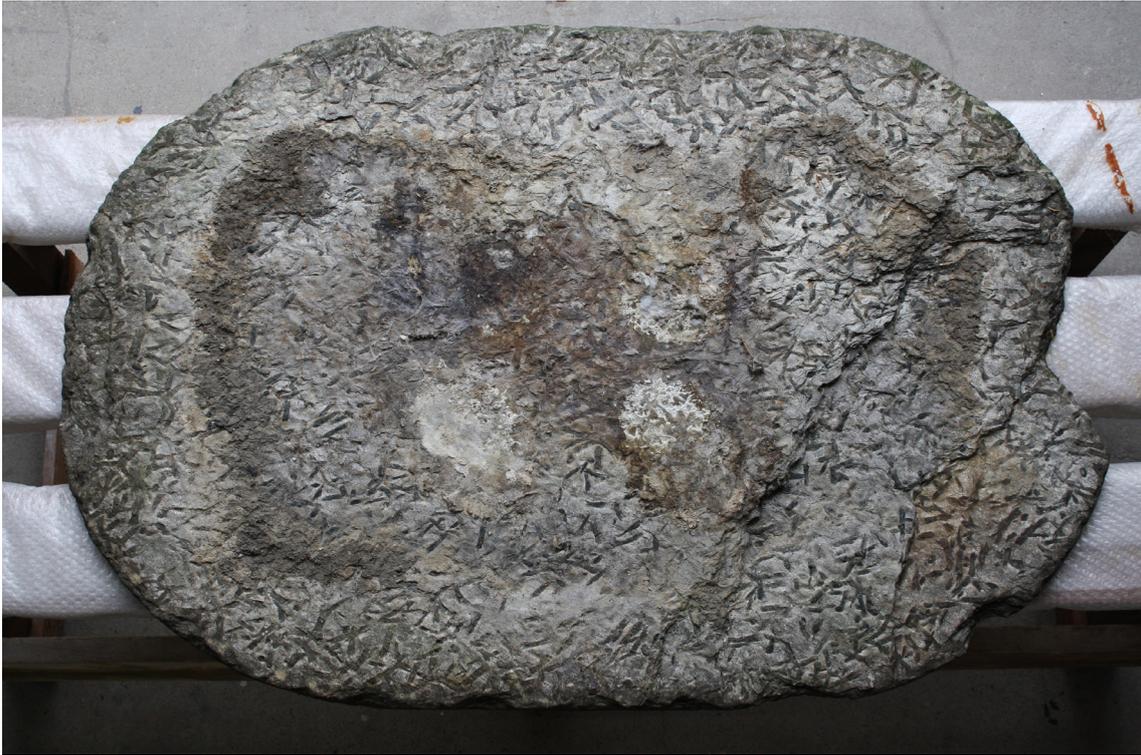
Abb. 2 Vorzustand der Unterseite der Tischplatte des Melanchthon-Tischs.

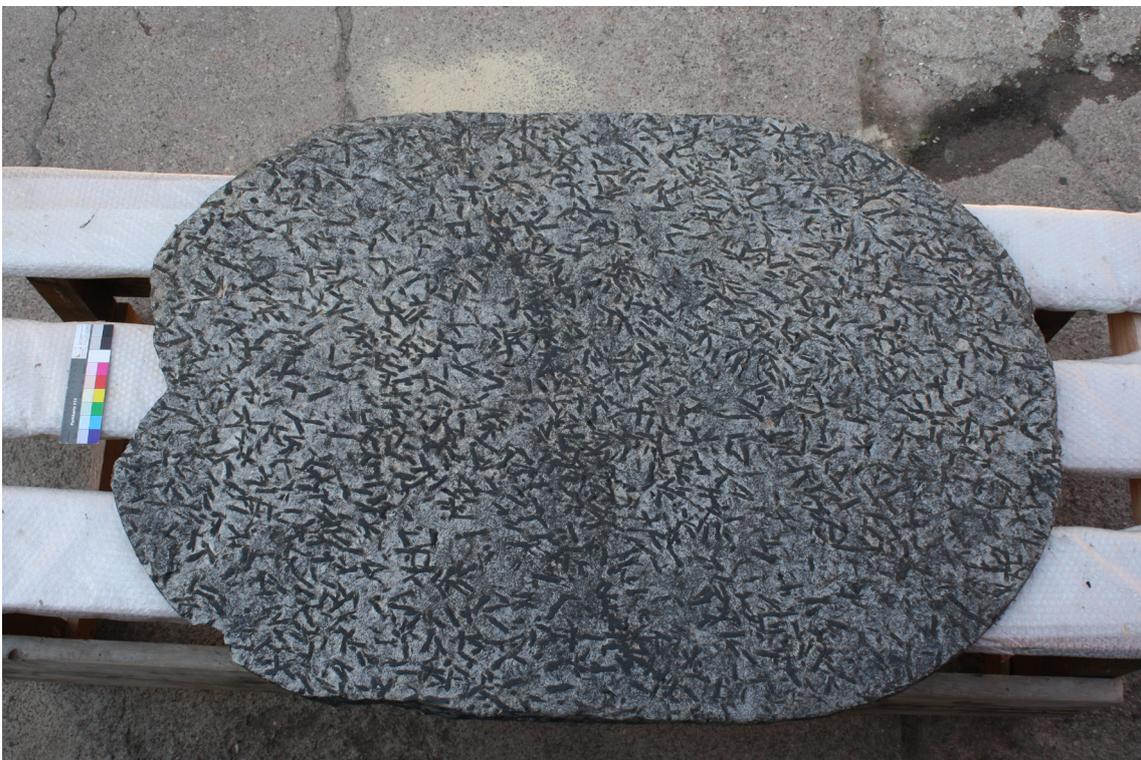
Abb. 3 Endzustand der Oberseite nach konservatorischem Oberflächenverschluss und Retusche der angeböschten Bereiche mit Gouachefarben und Reinpigmenten. Die Inschrift „P. Melanchton / 15[..]“ ist aufgrund der Lichtverhältnisse nicht zu sehen.

Als Ergebnis der konservatorischen und restauratorischen Maßnahmen ist die Platte des Melanchthon-Tischs nunmehr vor weiteren Substanzverlusten geschützt und besitzt wieder ein angemessenes Erscheinungsbild (Abb. 3–7).

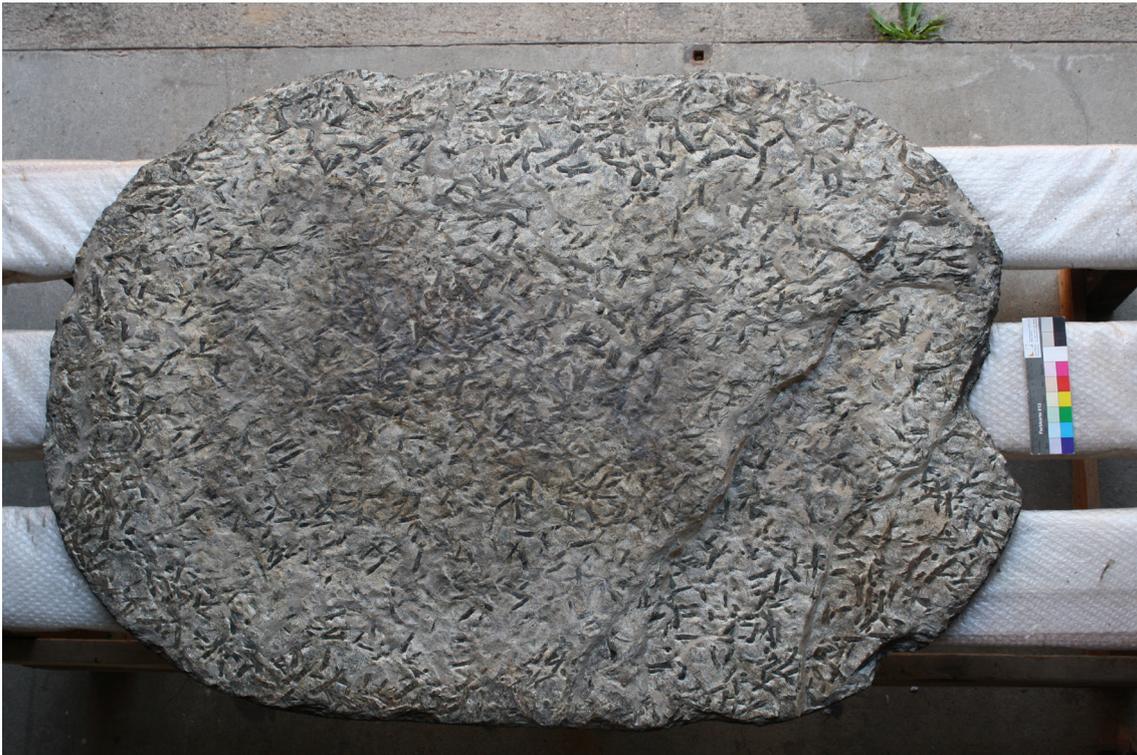
Abb. 4 Endzustand der Unterseite nach konservatorischem Oberflächenverschluss und Retusche der angeböschten Bereiche mit Gouachefarben und Reinpigmenten.

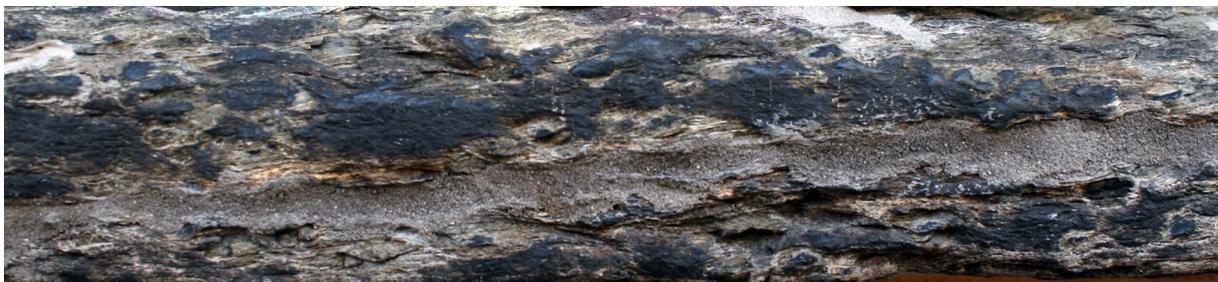
Abb. 5 Oberflächenverschluss (mineralisch) an der Seite der Platte. Die Schale mit großer Kluftweite wurde zur Stabilisierung mit einem vorpigmentierten Mörtel auf Acrylatbasis angebösch. Plattendicke ca. 6 cm.

mit großen Kluftweiten erfolgte durch das Auftragen von vorpigmentiertem Mörtel auf Acrylatbasis. Um die Farbe des Mörtels an das Gestein anzugleichen, wurden zunächst Probekörper angefertigt. Der Mörtel wurde in seiner Struktur etwas gröber als der Naturstein eingestellt, wodurch die Anböschung visuell in den Hintergrund tritt. Der Anböschmörtel wurde mittels Lanzette aufgebracht und nach einer Trocknung von 24 Stunden feucht nachgearbeitet. Das Verschließen der Schalen mit kleinen Kluftweiten erfolgte wiederum mittels Spritze und Kanüle, mit einem fließfähigen Mörtel auf Acrylatbasis. Auch hier wurden zunächst Probekörper angelegt. Die Anböschungen wurden nach einer Trocknung von 24 Stunden feucht überarbeitet. Um die angeböschten Bereiche farbig zu integrieren, wurden diese retuschiert.

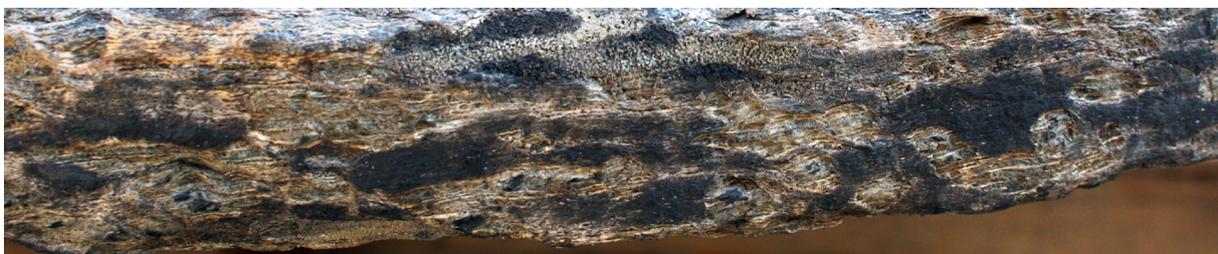
Abb. 6 Retusche. Um die angeböschten Bereiche farblich zu integrieren wurden diese mit Gouachefarben sowie Reinpigmenten retuschiert. Plattendicke ca. 6 cm.

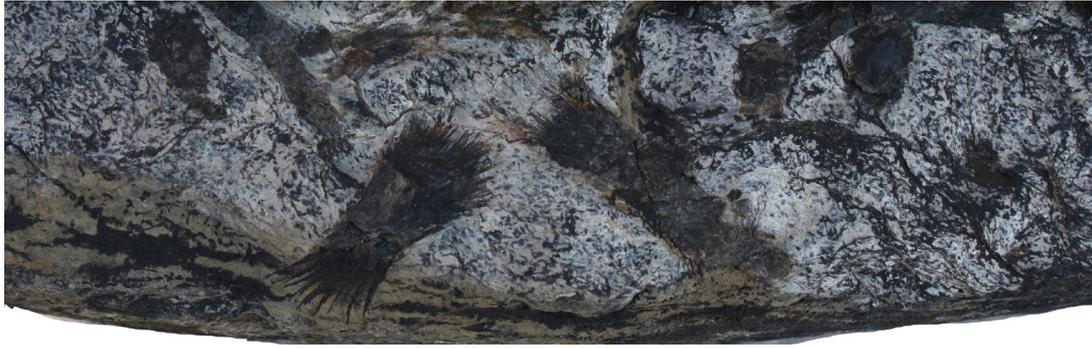
Abb. 7 Garbenförmige Kristallsprossung auf der gereinigten Tischplatte (vgl. BACHMANN & GLÄSSER 2015). Länge der Garben ca. 4 cm.
